VILLALIBADO

Iglesia de la Transfiguración del Señor

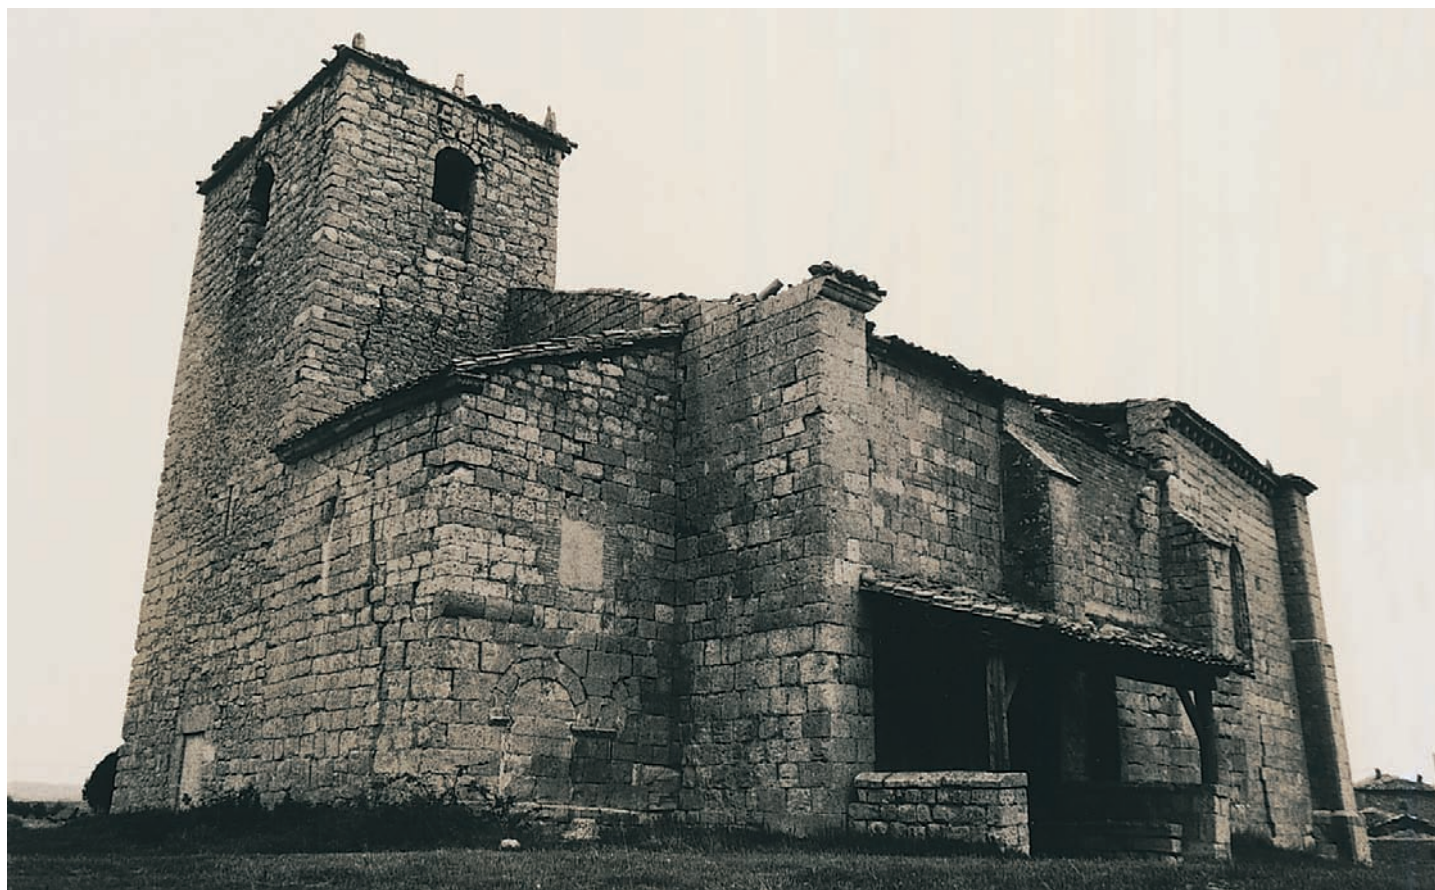
Aspecto que presentaba la iglesia en 1989

Los derrumbes que afectaron en los últimos años a la torre, a alguna de las bóvedas y a la fachada occidental, hacían temer por la desaparición del templo a medio plazo. Afortunadamente este negro futuro de momento se ha evitado, pues en otoño de 2002 se han iniciado una serie de obras encaminadas a la total recuperación del edificio.

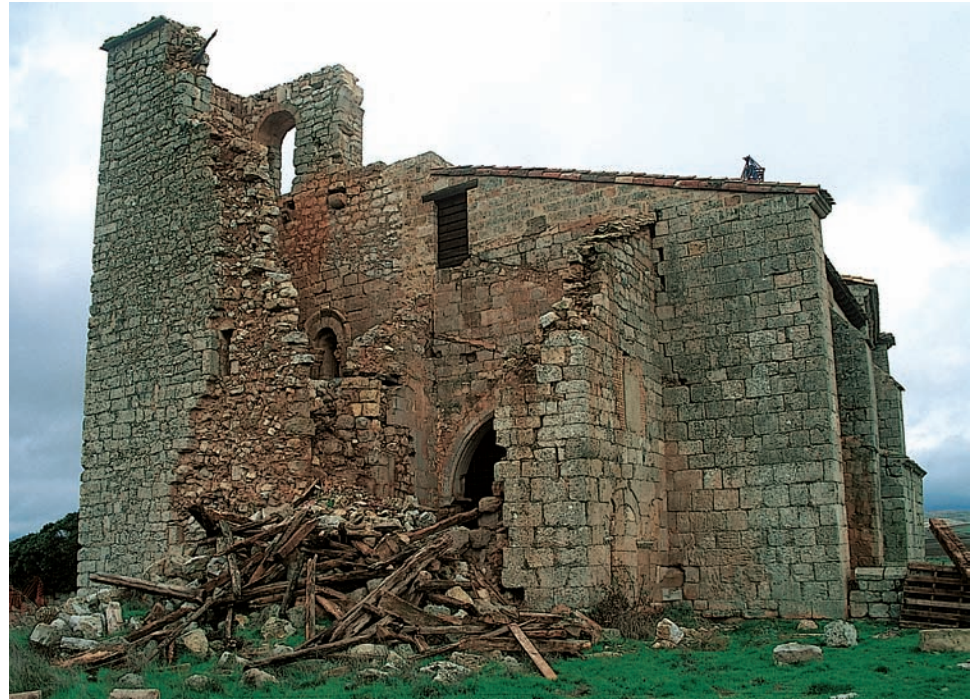
*La iglesia en otoño
de 2002, al iniciarse
su restauración*

buna parte de la cabecera gótica, sin duda afectada por un derrumbe. Y es precisamente este problema, provocado por un deficiente asiento de la estructura, el que también corre el riesgo de reproducirse.

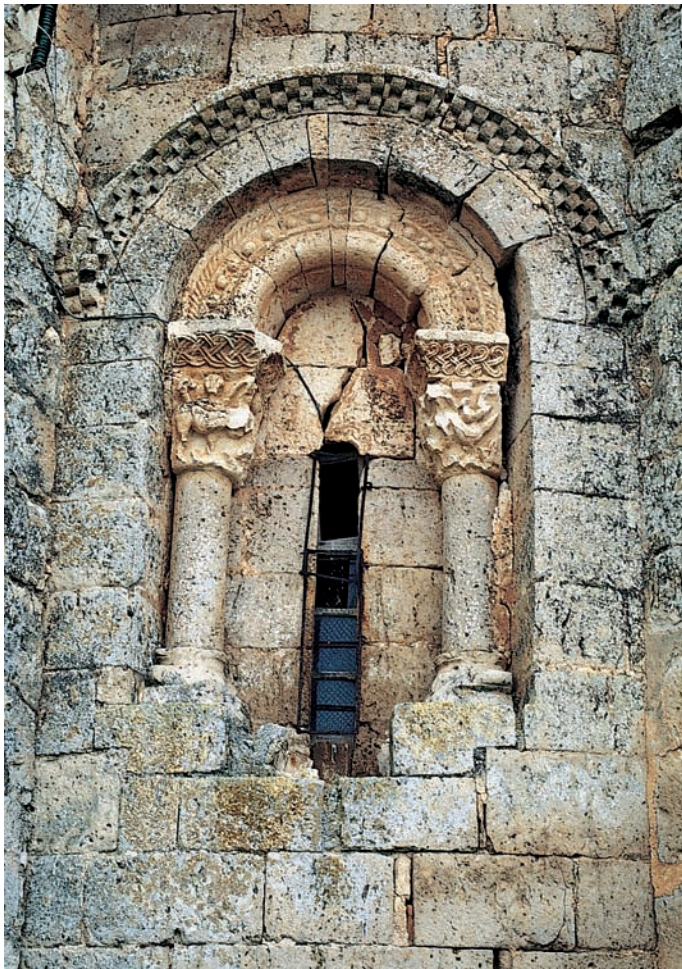
Ventana del ábside

Haciendo un recorrido con mayor detalle, nos encontramos con un ábside semicircular construido en sillería y parcialmente engullido por la cabecera gótica, momento en el que seguramente se levantó también un voluminoso contrafuerte. Exteriormente el hemiciclo porta un pequeño bancal, casi oculto por la actual cota del suelo, mientras que el muro se clarea con una ventana central, de saetera enmarcada por arco doble de medio punto, el interior con las dovelas decoradas con grueso bocel, caveto

relleno de medias bolas y línea de sogueado, apoyando en columnillas acodilladas con las habituales basas de doble toro y escocia sobre plinto, fustes monolíticos y capiteles muy mutilados, el izquierdo representando a un personaje con un caballo y el derecho a varias gallináceas, ambos bajo cimacios de entrelazos. El arco exterior es simple, con sencillas jambas sin impostas, pero trasdosado por una chambrana ajedrezada que se prolonga por todo el muro absidal a modo de imposta. Llama la atención el hecho de que las dovelas y capiteles del arco interior, así como el arco de la saetera –decorado con motivos vegetales–, están labrados en piedra caliza blanca, de la que normalmente se utiliza en las mejores obras escultóricas de muchas iglesias y que en buena mediada suele ser piedra importada.

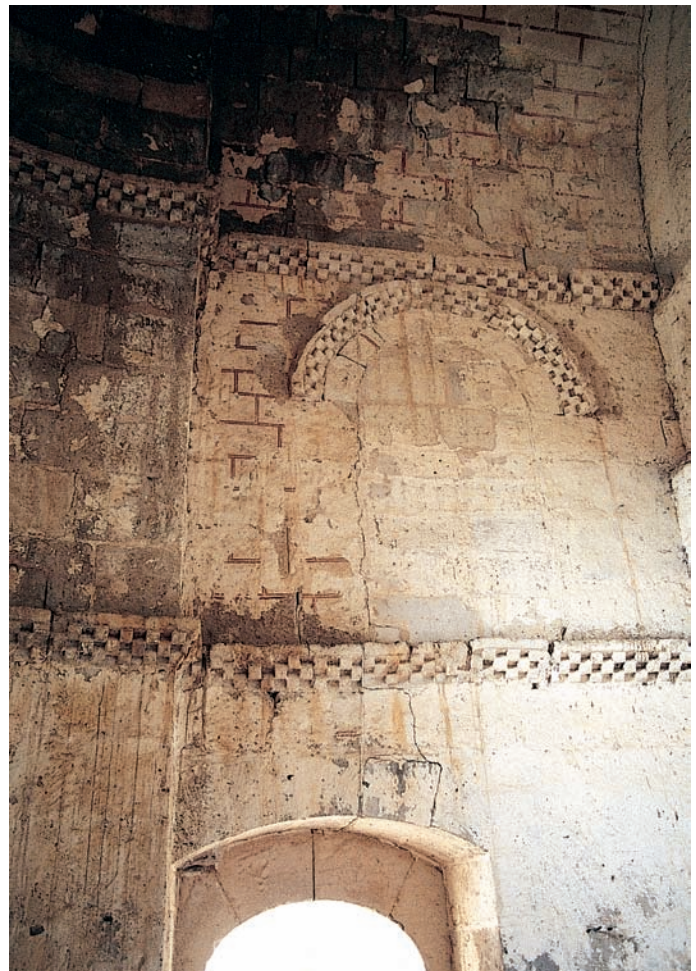
Interior del ábside románico

El presbiterio, más ancho que el ábside, exteriormente sólo se aprecia en su lado norte, donde se nos muestra como un muro macizo. Adentrándonos en el interior del templo se puede comprobar que la vieja cabecera románica fue convertida en sacristía, pero conservando muy bien su estructura original. El hemiciclo absidal posee un bancal

y aparece recorrido a media altura por una imposta ajedrezada, sobre la que se dispone la ventana, de arco doblado –ahora más sencillo que en el exterior–, mientras que otra imposta del mismo tipo da paso a la bóveda de horno. En cuanto al presbiterio, sus muros aparecen recorridos por las mismas impostas, cubriéndose con bóveda de cañón apuntado; en su muro meridional se abría un ventanal, sólo apreciable desde el interior, sobre la puerta de entrada a esta sacristía, y aunque se encuentra cegado debió tener una estructura muy similar a la del testero, trasdosado en el muro que mira al interior con chambrana ajedrezada.

Sobre los paramentos interiores de esta cabecera románica se aprecian unas pinturas trazadas con anterioridad al cierre del vano del presbiterio, y por tanto previas a la construcción de la nave gótica. Consisten en un sencillo despiece de sillares, con llaga de color rosado ribeteada por finas líneas rojas, sobre fondo blanco, siguiendo un tipo decorativo muy frecuente en época gótica, como bien puede apreciarse en las restauradas pinturas de El Almiñé.

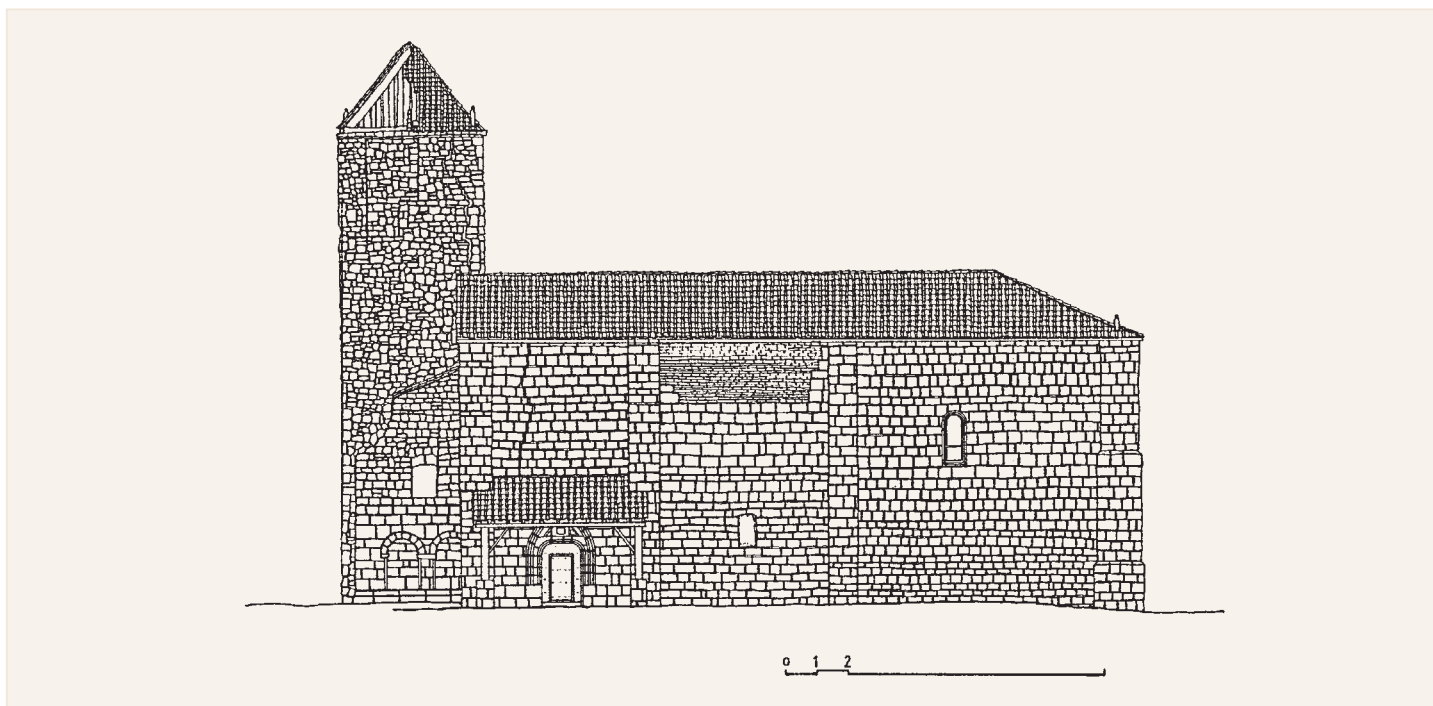
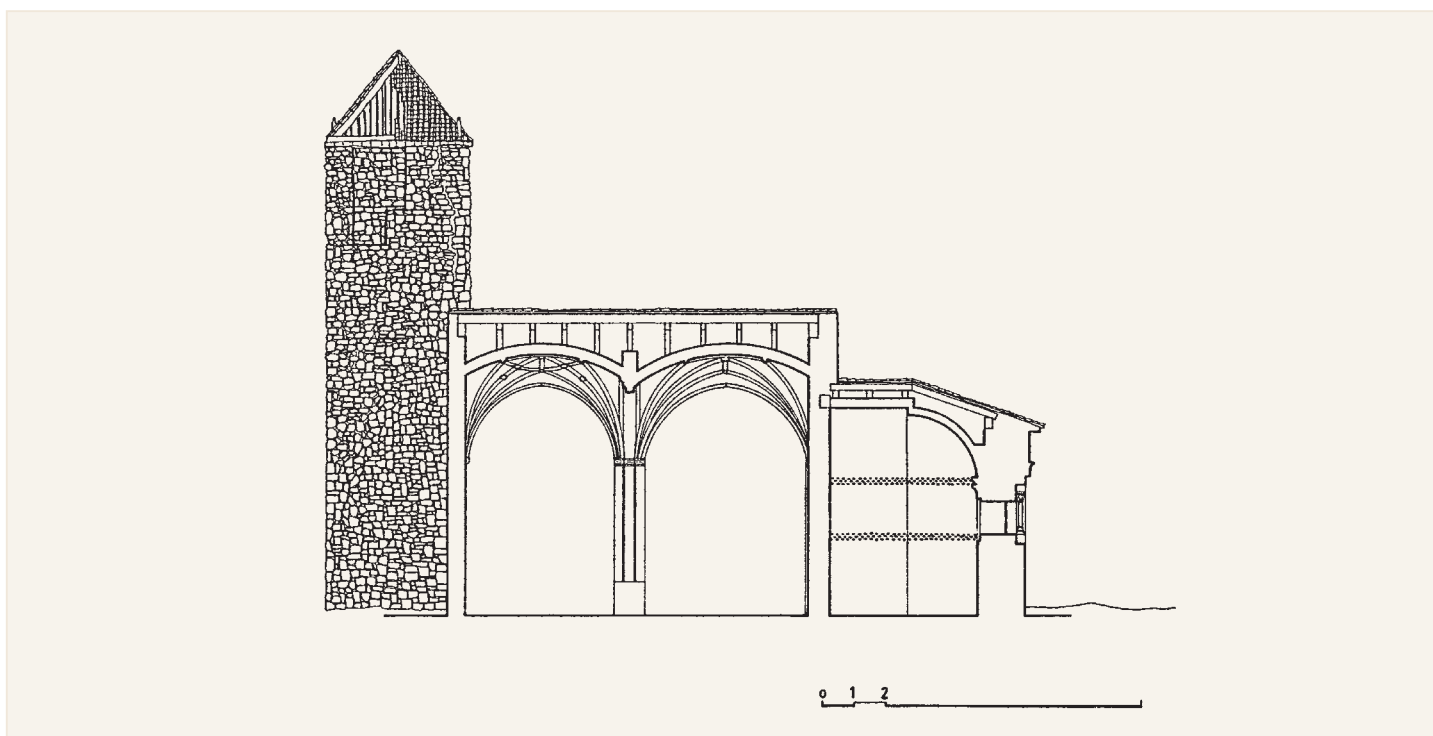
Alzado sur

Sección longitudinal

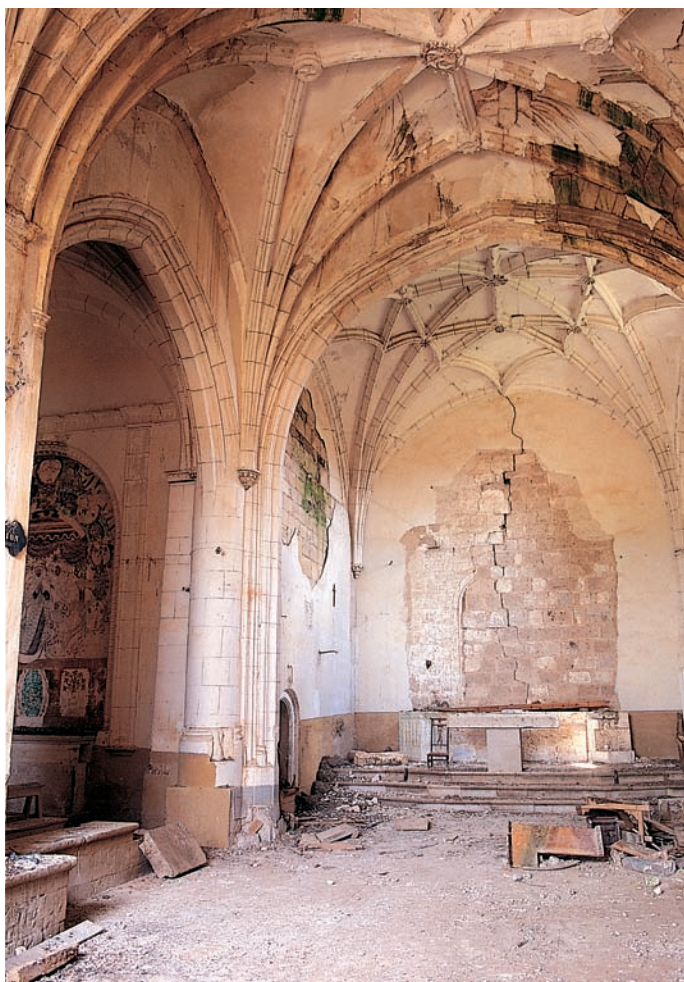
Vista general del interior

La nave era de la misma anchura que el presbiterio, aunque ligeramente más alta, hecha también en sillería. Mientras que el lado sur, donde estaba la portada, fue totalmente desmantelado al ampliarse el edificio, el norte se conserva completo, con un contrafuerte en el punto de unión con el presbiterio para contrarrestar los empujes del arco triunfal. Aun así desconocemos la estructura de este arco triunfal, que fue cubierto con un tabique para separar la cabecera románica de su nave, aunque parece que llega a verse la forma apuntada.

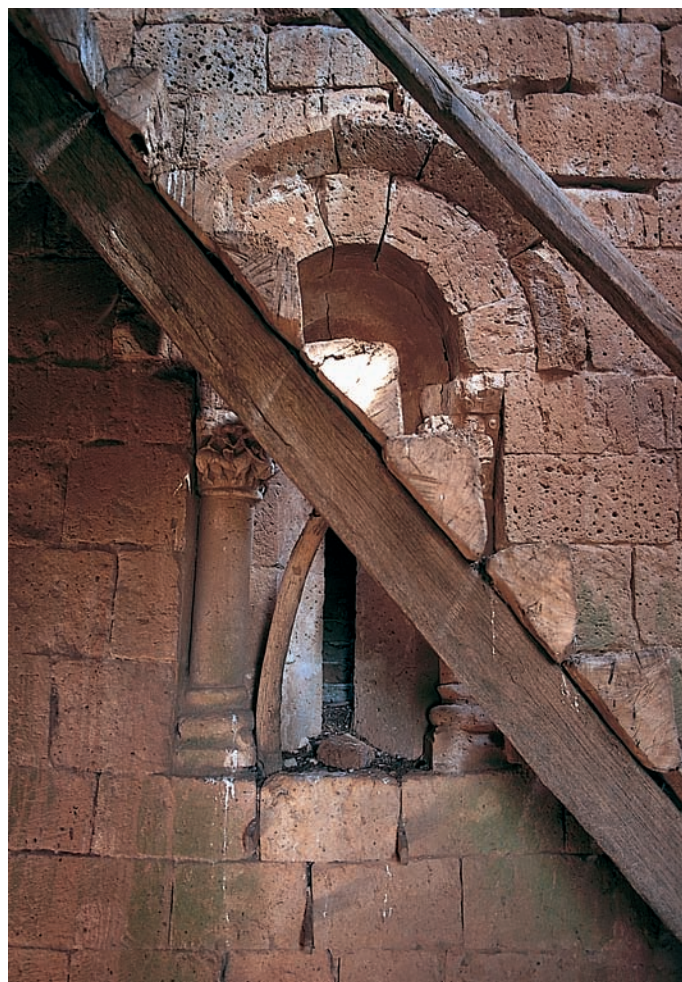
Ventanal del muro oeste

También se conserva el hastial occidental del primitivo templo, al que se adosó posteriormente la torre. Creemos que debió rematarse en una espadaña y bajo ella, dando luz al interior del templo, se abría un ventanal formado por una saetera enmarcada por arco de medio punto, con dovelas de aristas vivas trasdosadas por chambrana achafanada y con columnillas acodilladas con capiteles decorados. La ornamentación de estas cestas es muy tosca y en la de la derecha aparece Sansón, en postura muy forzada, desquijarando al león –ocupando la cara del intradós– y,

en el frente, una figura imberbe, vestida con aparatoso manto, cabalgando al modo femenino sobre otro león, todo bajo cimacio de tallos entrelazados en 8, como uno de los de la cabecera. La otra cesta muestra a unos cuadrúpedos –que también parecen leones–, picoteados por aves que se han posado sobre sus lomos y grupas; su cimacio aparece muy deteriorado, pero llega a verse la decoración de tallos formando roleos con hojas palmeadas.

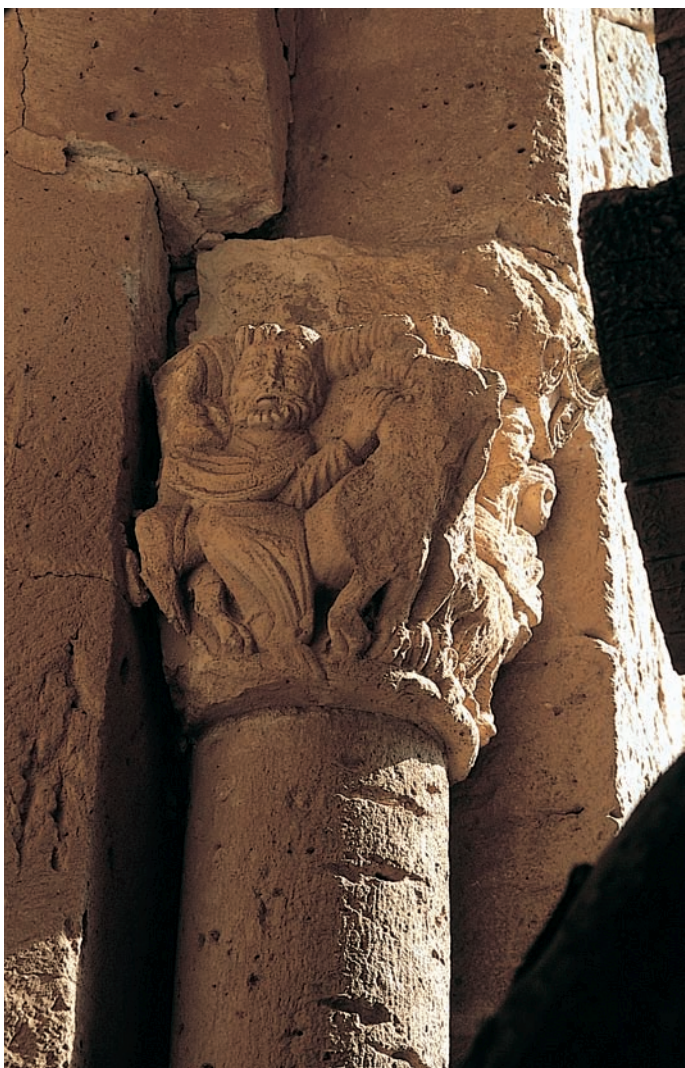
Capitel de la ventana oeste. Sansón desquijarando al león

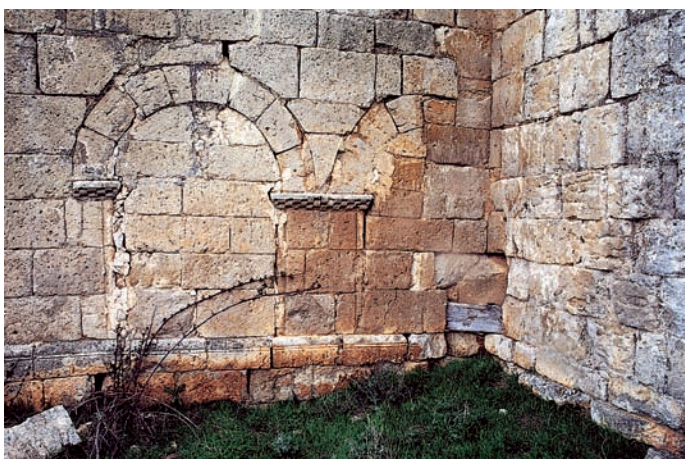
Restos del pórtico románico

Por último cabe hacer referencia a una curiosa estructura que aparece en el muro sur de la nave gótica, junto al esquinual suroeste. Se trata de dos sencillos arcos de medio punto de indudable cronología románica, dispuestos sobre un podio de aristas aboceladas. En realidad sólo queda un arco completo y la mitad de otro, separados por un pilar cuadrangular, igualmente de aristas aboceladas, y rematado por una imposta ajedrezada, sistema de soporte que se repite sobre la jamba más occidental. Sin duda son restos de un pórtico que debió ser bastante espacioso y cuya morfología de pequeños arcos separados por pilares cuadrangulares contrasta con el extendido modelo de esbeltas arquerías columnadas que suelen constituir el tipo habitual. Aun así existe constancia de pórticos románicos similares a éste en lugares tan alejados como Celada de Robledo (Palencia) o en las localidades sorianas de Fuentelsaz y Las Cuevas de Soria, además del mucho más dudoso de Paones.
