VILLUSTO

Iglesia de Santa María

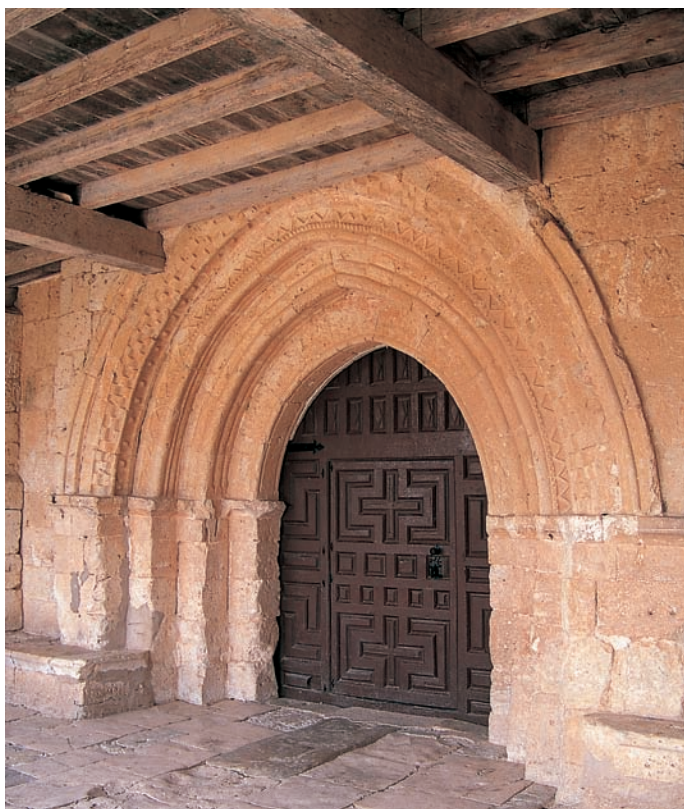
Portada

Al muro meridional se añadió un pórtico realizado en 1774, según consta en el libro de fábrica, que protege la portada, ésta aparece ligeramente adelantada al muro, formada por cuatro arquivoltas apuntadas y chambrana. El arco de acceso tiene una moldura a bocel en la arista con semibezantes en los arranques. El segundo arco está decorado por tres molduras aboceladas, donde se repiten semibezantes en los arranques. En la tercera la decoración es más abundante, al bocel de la arista le sucede una cenefa con puntas de diamante y abilletado. La chambrana está formada por una moldura abocelada en su zona central. La parte superior de la portada, cuarta arquivolta y chambrana, están ocultas por la techumbre del pórtico. Para facilitar la sujeción del techo se han introducido en el muro dos gruesas vigas, una a cada lado de la portada, que han provocado la rotura de la chambrana.

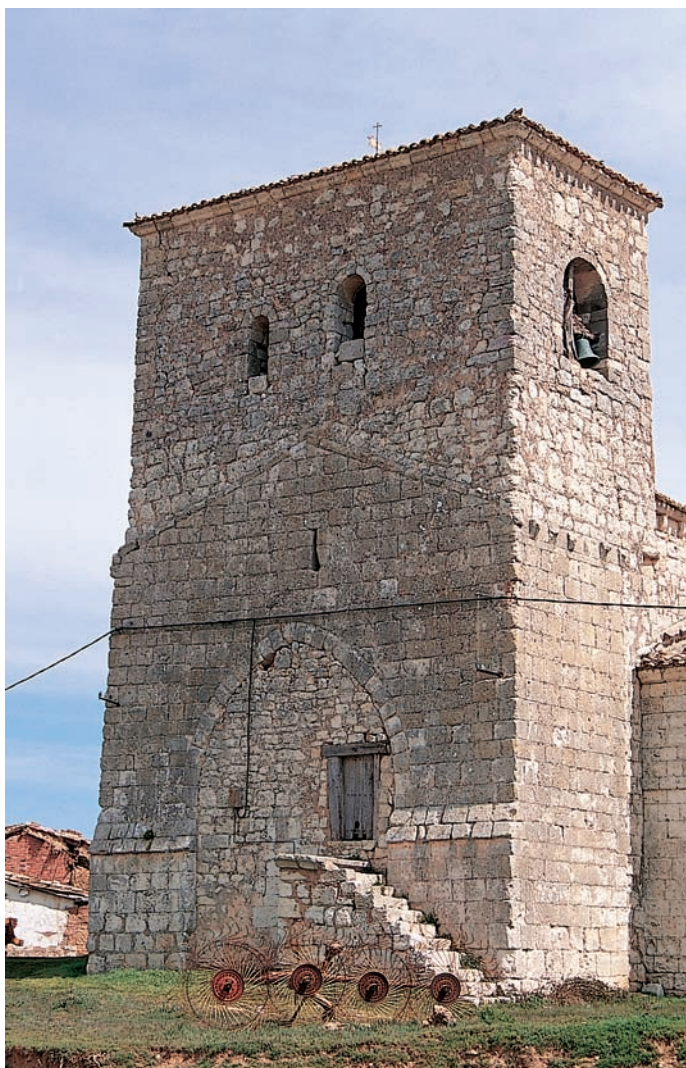
Vista de la torre

El hastial occidental consta de portada, óculo y espadaña. Al poco tiempo de finalizarse el muro oeste se añadió un cuerpo que cubre la puerta y el óculo. Este cuerpo está cubierto por bóveda de cañón en el interior y a dos aguas al exterior, a él se accedía por un arco apuntado abierto en su muro occidental, cegado en la actualidad. Con posterioridad se transformó la espadaña en torre. Sólo tenemos constancia de que en el año 1831 la torre amenazaba ruina y ese mismo año se contrataron los canteros para las obras. La portada del hastial occidental sirve en la actualidad de acceso al baptisterio. Se adelanta ligeramente al muro, muy retocada, está cubierta en parte por revocos que ocultan su forma. En planta pueden apreciarse cuatro jambas acodilladas a cada lado. La parte superior se ve interrumpida por la techumbre que sirve de acceso a la torre. Desde la entrada al campanario se descubre la chambrana lisa y el tejazoz, éste se sujetaba por seis canecillos, de los que se conservan

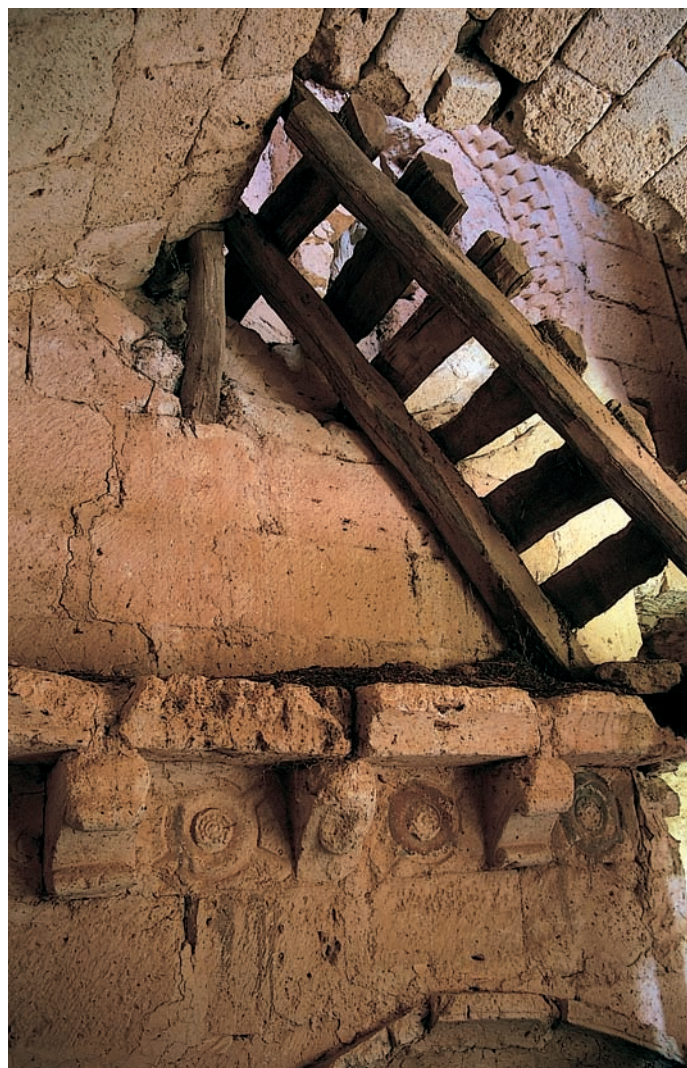
Interior del cuerpo bajo de la torre con los restos de la primitiva portada occidental y del óculo situado sobre ella

Sobre la portada se halla el óculo, cegado. En su parte interior está completo, formado por una moldura de ajedrezado con remate liso. Al exterior ha sufrido varias alteraciones, en la parte superior septentrional carece de molduras, desaparecidas tras haber intentado ampliar el vano, su parte inferior está tapada. En su lado meridional está decorado por dos molduras, la interior con una especie de ovas de las mismas características que las utilizadas en Arenillas de Villadiego, la exterior presenta abilletado.

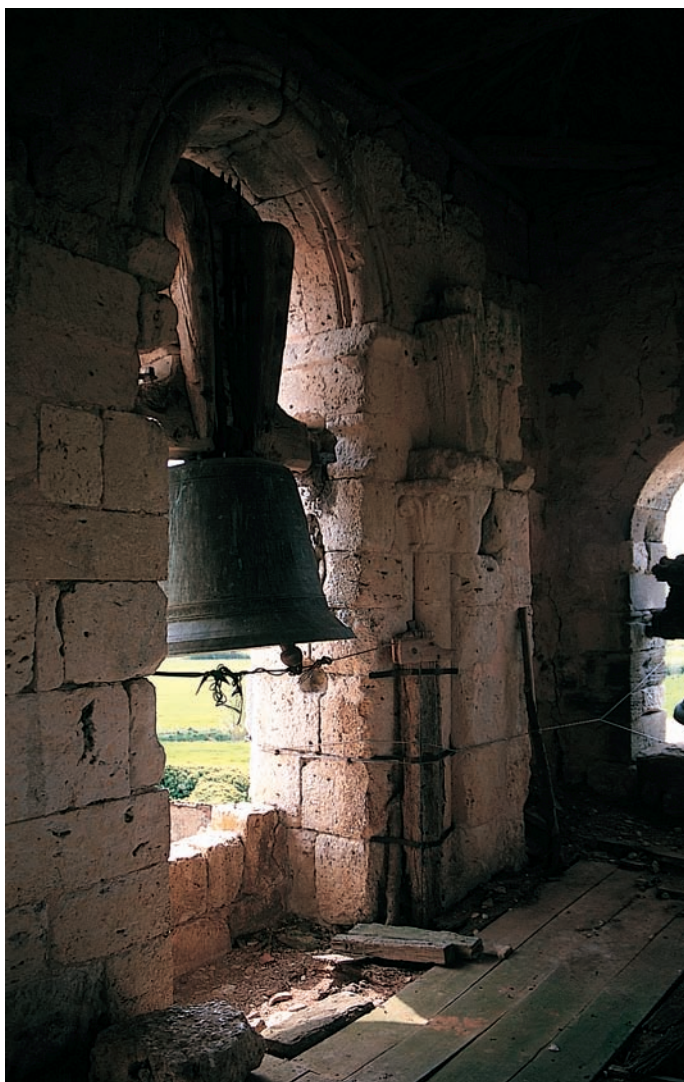
Interior del campanario con los restos de la antigua espadaña

La espadaña está retranqueada, ha sufrido modificaciones en su zona central, donde se han desplazado en altura los dos arcos de medio punto, en los que se sujetan las campanas. Los arcos son abocelados con chambrana lisa. Estos dos arcos estaban insertos en otro, que desapareció al elevar éstos, de este arco se conservan los arranques apoyados en cimacios lisos, los capiteles decorados con tres hojas que se vuelven ligeramente sobre sí mismas y los fustes. Al exterior el muro está casi rehecho en su totalidad, puede apreciarse la anterior ubicación de los dos arcos, sin que se pueda ver más decoración. En torno a los arcos se aprecian algunos sillares románicos, siendo los restantes de construcción posterior.

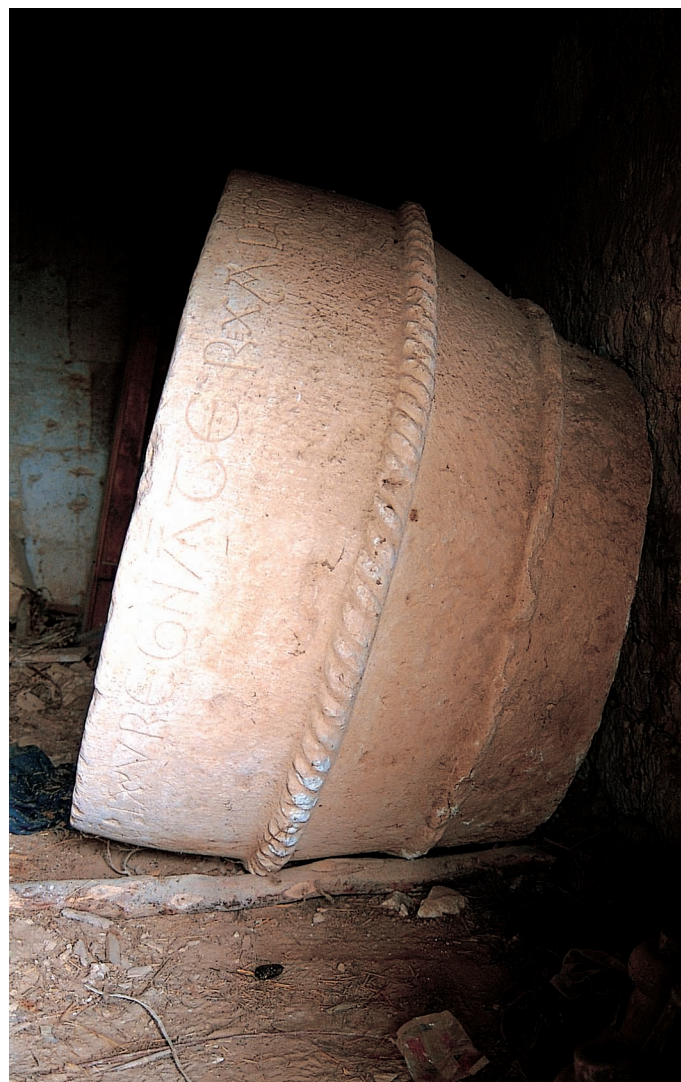
Pila bautismal

La pila bautismal es el ejemplar burgalés más antiguo de entre los que cuentan con inscripción y datación. Es de piedra caliza y tiene forma troncocónica invertida de 109 cm de diámetro por 76 cm de altura y 12 cm de grosor en su emboadura. El interior es liso y el exterior está decorado por dos molduras, la inferior a bocel y la superior formada por una orla sogueada. En la parte superior corre una inscripción alusiva al rey Alfonso VII que plantea algunos problemas por lo que a la interpretación de la fecha se refiere: MCLXLV REGNANTE REX ADELPHONSUS IMPERATOR IN CASTELLA ET IN LEONE ET IN TOLETO ET IN BAEZA ET ALMERIA MARTINUS... En una primera lectura parece leerse Era MCLXV (año 1127), sin embargo, la X va acompañada de un apéndice que aludiría en realidad a la unión de XL, es decir 40, con lo que la fecha correcta pudiera ser la era 1195, o lo que es lo mismo el año

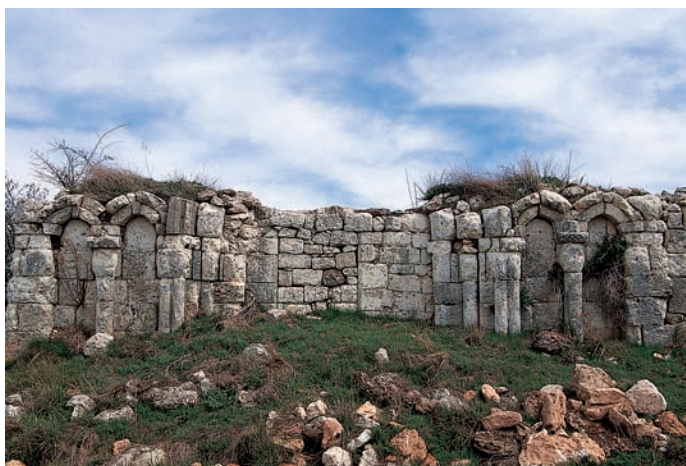
Antigua portada occidental de la iglesia de San Martín

En el lado occidental se localizan los vestigios más importantes de la vieja fábrica románica. Aquí se abría una portada –hoy cegada– de la que sólo queda el arranque de un arco y de dos arquivoltas que apoyan sobre columnillas simples y pareadas. A cada lado de la portada hay dos arcos ciegos apuntados decorados con puntas de diamante muy erosionadas y separados por una columna. En los capiteles no se percibe ninguna decoración mientras que en los cimacios se adivinan tacos y roleos. En el interior del recinto sólo quedan restos de un responsión con una semicolumna lo que hace pensar en la existencia de una antigua cubierta abovedada.
