CAMPOO DE ENMEDIO

ALDUESO

Iglesia de Santa Juliana

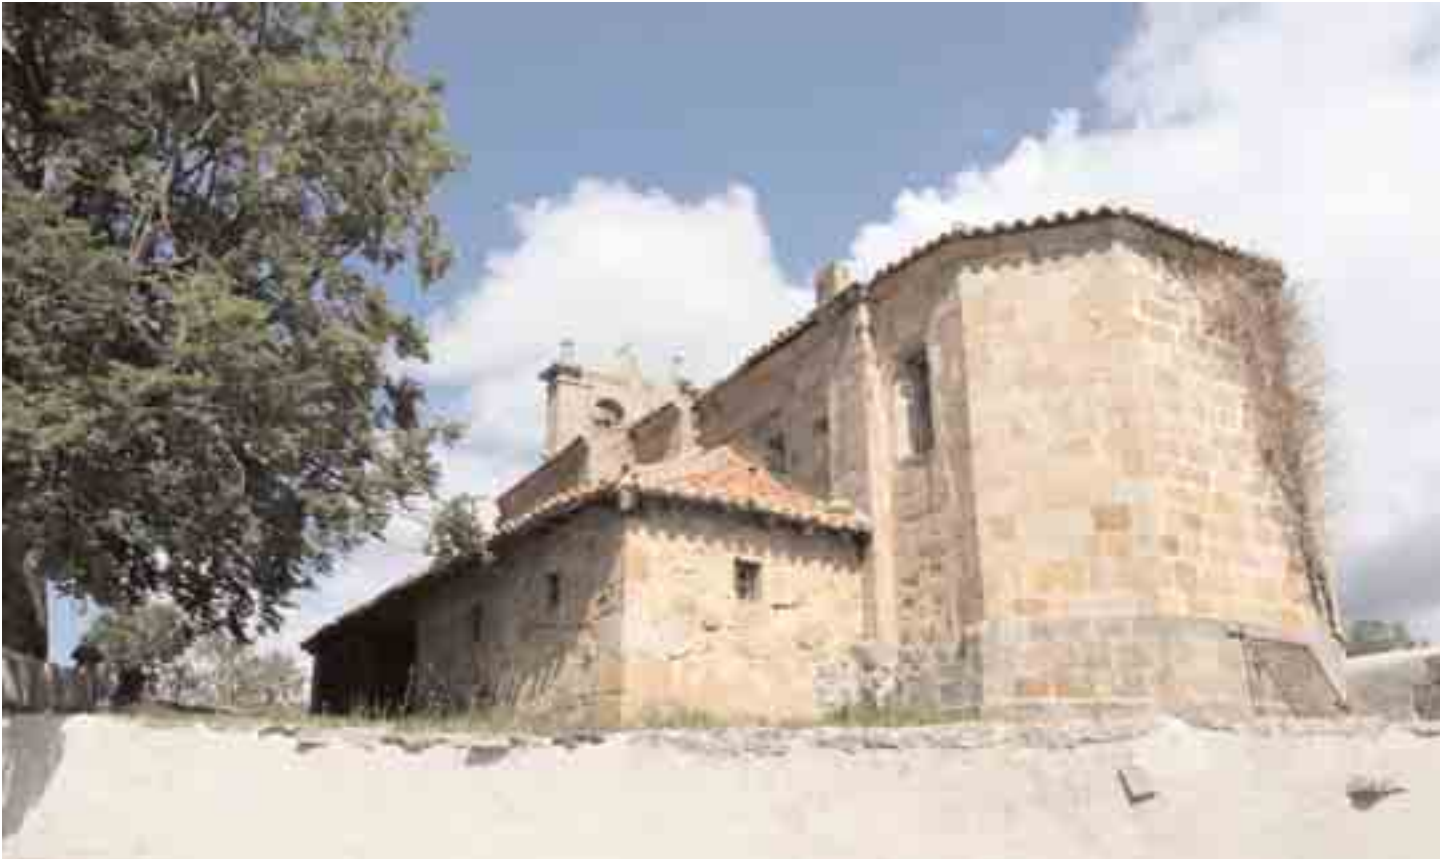
La iglesia desde el SE, con su ábside poligonal

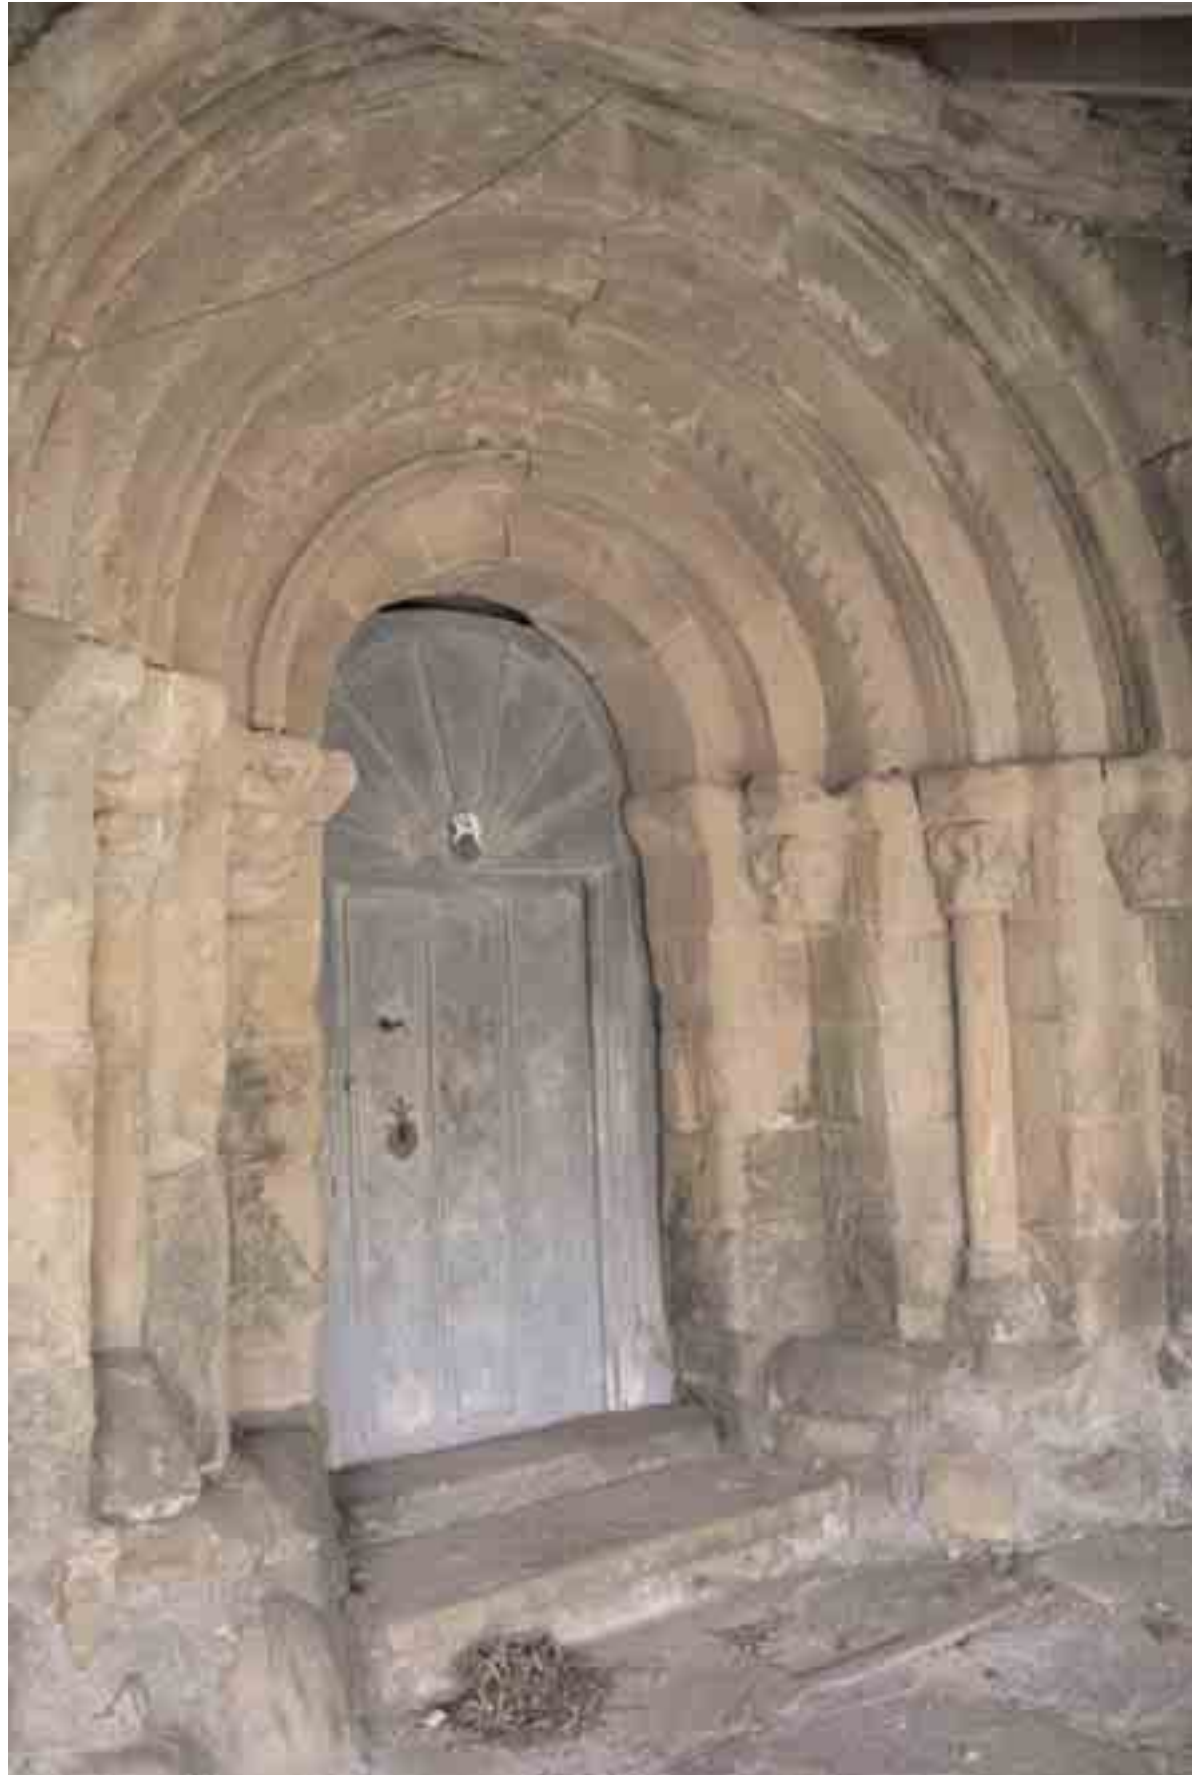
*La puerta románica
con sus arquivoltas
y columnas*

La puerta románica de la iglesia –resaltada, como suele ser habitual, del muro meridional– se ha conservado en bastantes malas condiciones, debido sobre todo a la erosión que el tiempo y las inclemencias han producido en una arenisca deleznable y quebradiza que parece haber sufrido sobre todo en sus detalles escultóricos, como capiteles, cimacios y arquivoltas. Arco de entrada y arcaduras son todas de medio punto, sin que pueda apreciarse un inicial apuntamiento. Las arquivoltas son cinco, que apoyan sobre tres capiteles a cada lado, y dos intercolumnios. Empezando de dentro a afuera, se decoran de la siguiente manera: 1.- Tres baquetones, dos más delgados y otro más grueso, separados por dos líneas de cuadraditos; 2.- Puntas de diamante sobre escocia, cargando sobre el primer intercolumnio; 3.- Baquetón entre escocias; 4.- Baquetón sogueado apoyando en el segundo intercolumnio y 5.- Tres baquetones.

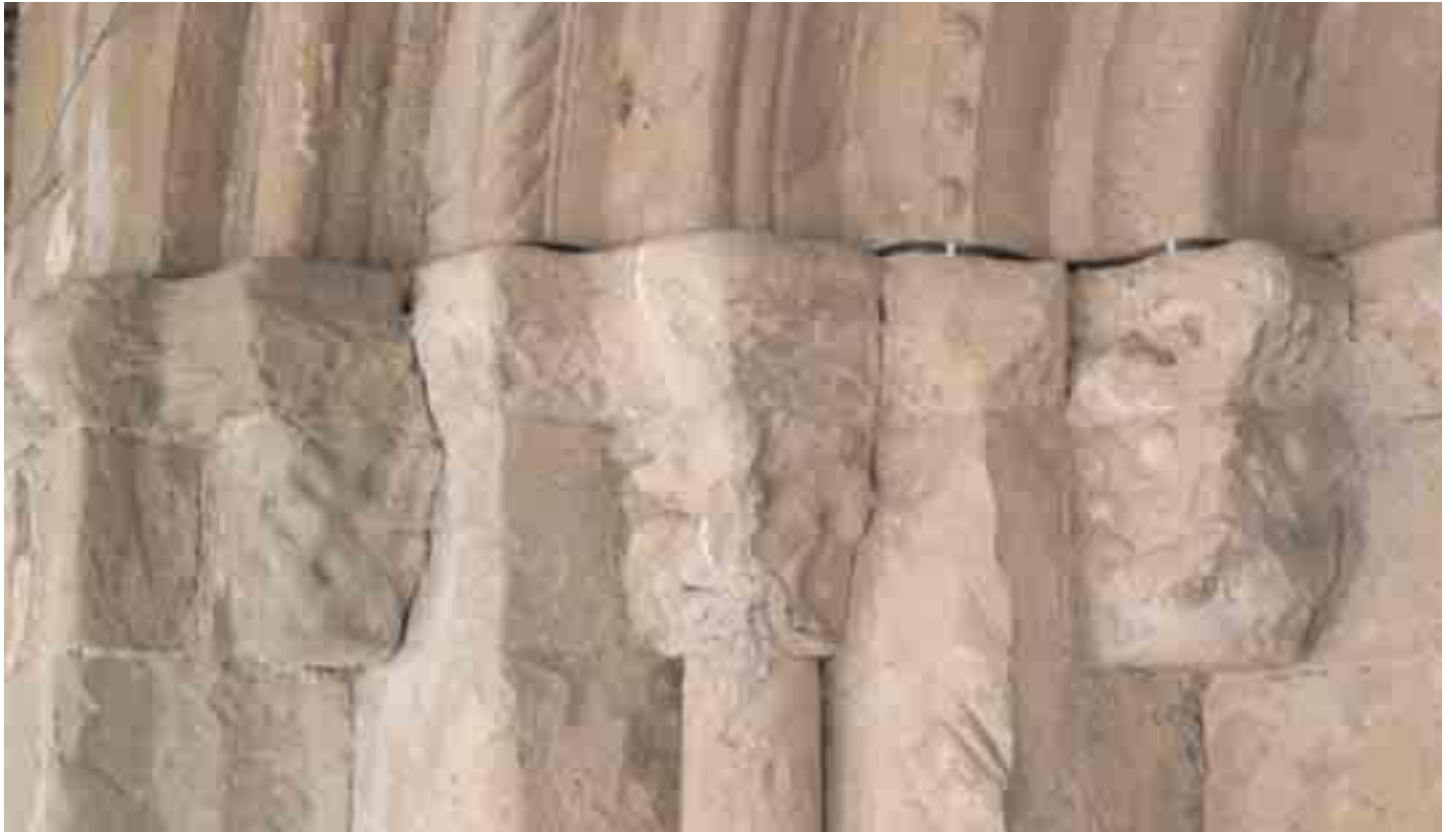
Cimacios y capiteles, enormemente erosionados, del lateral izquierdo de la puerta

Las arquivoltas uno, tres y cinco, lo hacen sobre correspondientes capiteles iconográficos, cuyos cimacios están prácticamente perdidos por su exagerado desgaste. En algunos puntos se llega a ver que estaban decorados con motivos vegetales, pero no es posible reconstruir su dibujo, quizá de palmetas en el lateral derecho. En el izquierdo se ven mejor trazos de cestería y entrelazos, pero de todas formas prácticamente son cimacios inservibles.

De los capiteles, poco también es aprovechable, pues igualmente ha operado sobre ellos una erosión despiadada, y tan sólo uno recoge aparición de figuras humanas. Los describimos, a pesar de su dificultad de descifrar. Los tres del lateral izquierdo, de dentro a afuera son los

siguientes: 1.- Dos volutas cruzadas y “achurradas” en cada lateral; en los espacios vacíos, bolas y puntas de clavo en alto relieve; debajo, apoyada en el collarino, arpía o animal de larga cola. Le falta el fuste. 2.- Personaje masculino a caballo (destrozo irremediable), miran ambos hacia la derecha. Sobre el lomo del caballo, animal no determinado, ¿halcón?. Todo bastante tosco y lamentable. 3.- Capitel con cesta de volutas que se entrecruzan, posiblemente, pues su deterioro nada nos permite asegurar. Los capiteles del lateral derecho son: 1.- Dos animales (¿grifos?) que juntan sus partes traseras, alzan las patas en postura rampante, como encabritándose, e intentando juntar sus cabezas. 2.- Otros dos, ¿leones? en semejante postura. 3.- Volutas de tres haces que se entrecruzan, del tipo repetido en Cervatos.

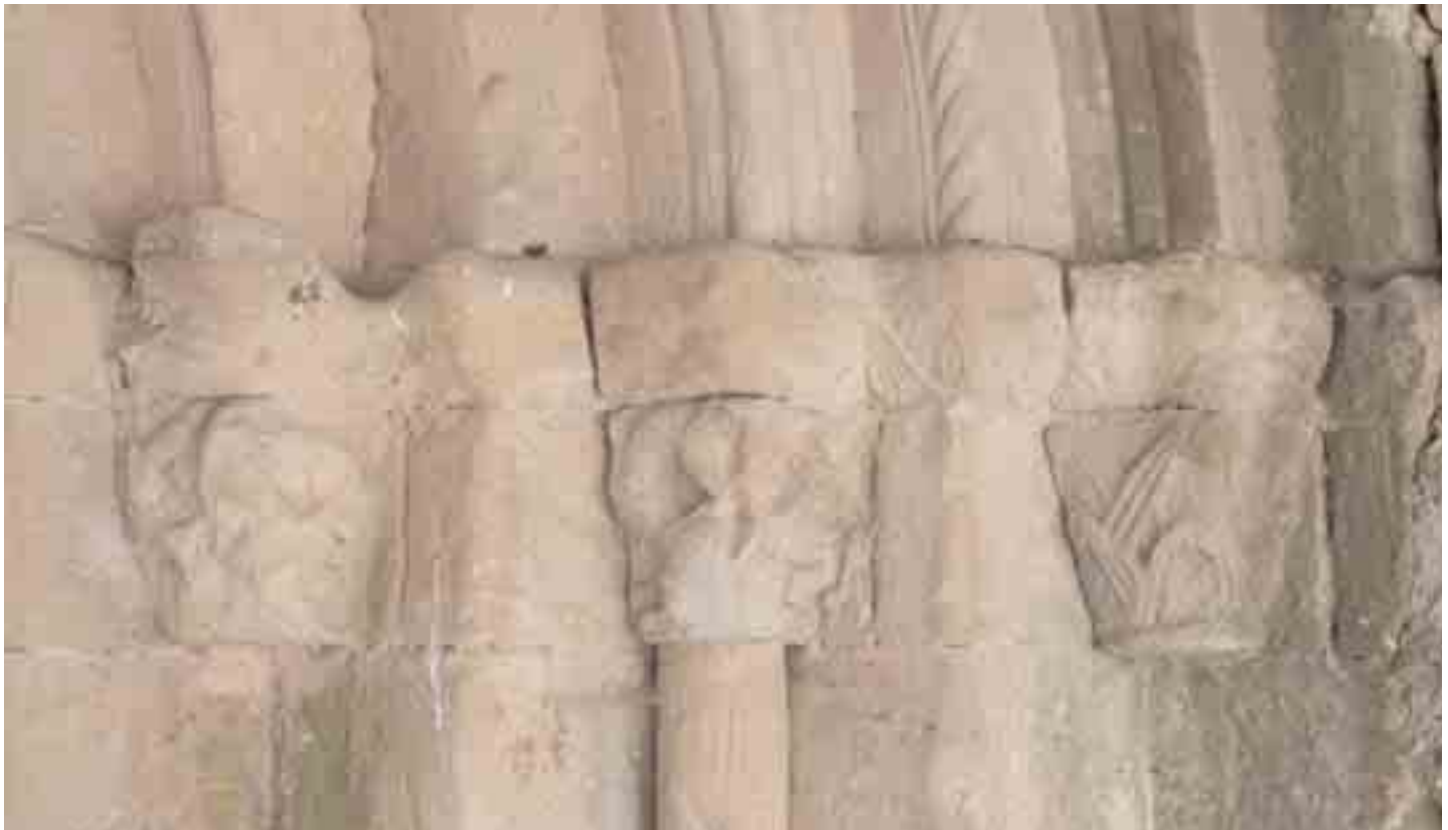
Cimacios y capiteles del lateral derecho de la puerta

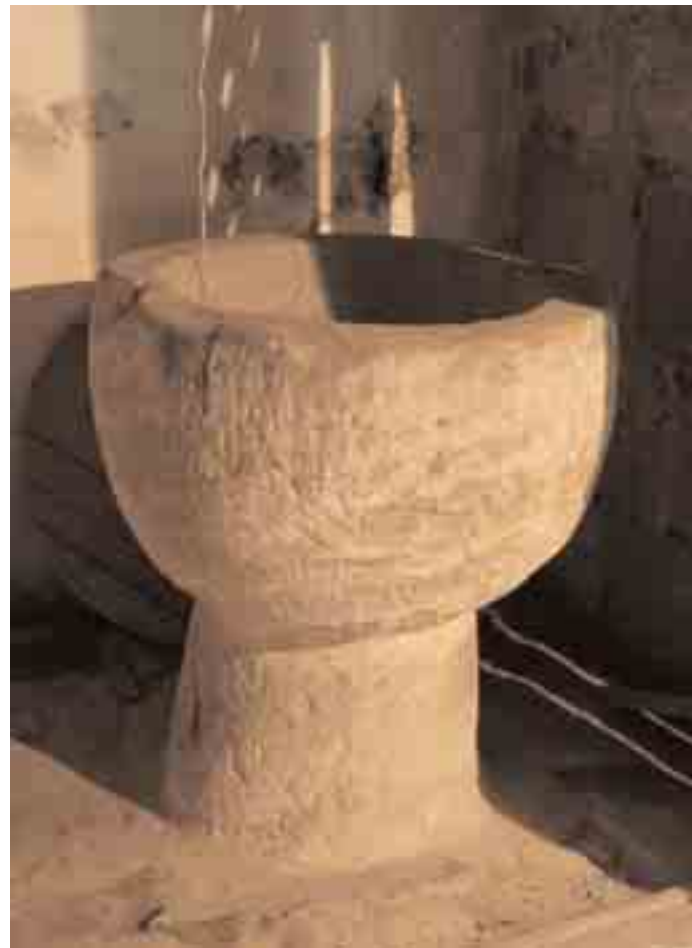
Pila bautismal de tipo románico

mente en San Martín de Elines, y menos en Santillana, se combinan con otros rasgos más propios de los años finales del XII. La pila bautismal, bastante tosca en su ejecución es de piedra arenisca, de forma semiesférica, que apoya sobre pie cilíndrico de bastante altura. Copa y basa carecen de decoración.
