Iglesia de San Vicente Mártir

QUINTANAS OLMO

Iglesia de La Purísima Concepción

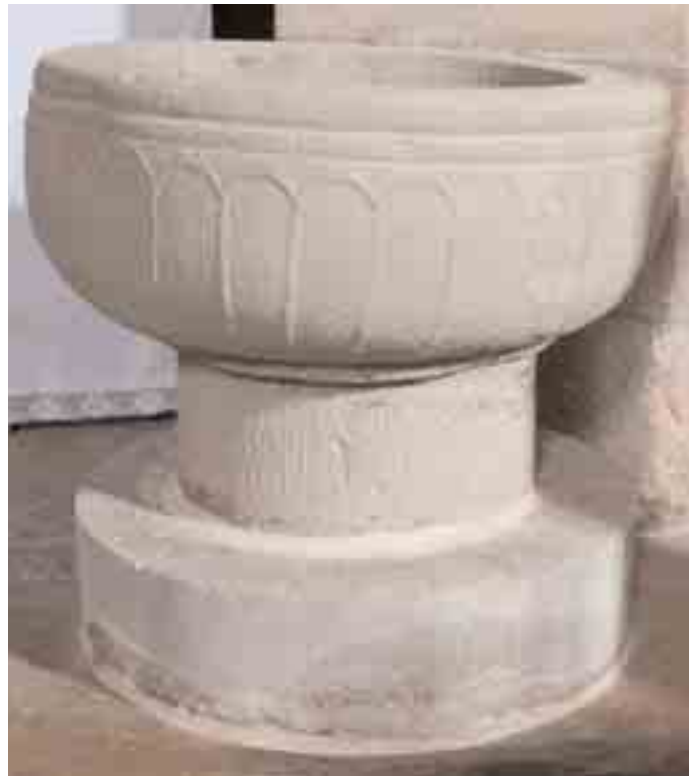
Pila bautismal

SIN EMBARGO, nada sabemos como fue el desenvolvimiento de La Puente del Valle durante los siglos románicos XI-XIII, pues hasta ahora nada se ha encontrado asignable a esta época, pero hay que suponer que, en estos citados siglos, en los que la documentación asegura una vitalidad indudable del valle, como testimonian las numerosas iglesias que en su totalidad, o en parte, aún se conservan, no creemos arriesgado suponer que La Puente del Valle tuvo que tener su iglesia románica cuando la rupestre hubiese entrado en ruina. Y la prueba de que así sucedió, y que, como tantas veces hemos comprobado, lo más nuevo elimina lo viejo, es que en la parroquial actual del pueblo existe una pila románica, con toda seguridad, equivalente, en tamaño y trabajo, a cualquiera de las mejores del valle, con las siguientes medidas y decoración: altura general, 90 cm; solamente la cuba, 45 cm; diámetro de ésta, 89 cm. Anchura del borde en su parte horizontal, 12 cm, y va surcado por dos líneas paralelas bien marcadas. La forma general de la cuba es hemiesférica aplastada. Y la decoración, de arriba abajo, es: bocel en la embocadura, canal marcado, sogueado de pocos centímetros, secuencia de arcaduras de medio punto que apoyan sobre finos listeles verticales llevando la central, en su dintorno, dos rosáceas inscritas en círculo, una sobre otra. El pie es cilíndrico y apoya sobre basa de mayor tamaño, también cilíndrica.

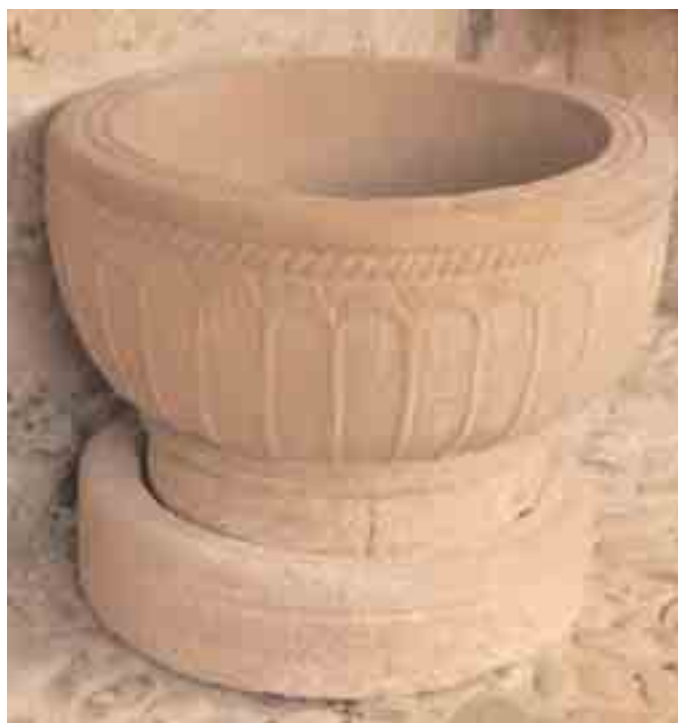
Pila bautismal, actualmente en San Martín de Elines

Los restos románicos, muy tardíos, son también los canecillos de cuarto de bocel que sostienen las cornisas de la nave y ábside rectangular, y una buena pila bautismal, muy de una cronología de pleno estilo, semiesférica, de embocadura plana, que talla un fino sogueado, y otro, ya en la copa, que parece sostenerse sobre una múltiple armadura, de medio punto, tan utilizada por los tallistas románicos. Toda la pila apoya sobre un gran aro de piedra are-

nica. Al producirse el declive del pueblo, el párroco de San Martín de Elines la mandó llevar a esta bella iglesia románica, donde ahora puede contemplarse.

La pila bautismal de la iglesia parroquial de la Purísima Concepción fue trasladada al claustro de la Colegiata de San Martín de Elines, donde se conserva actualmente.
