## CARABIAS

### *Iglesia del Salvador o la Transfiguración del Señor*

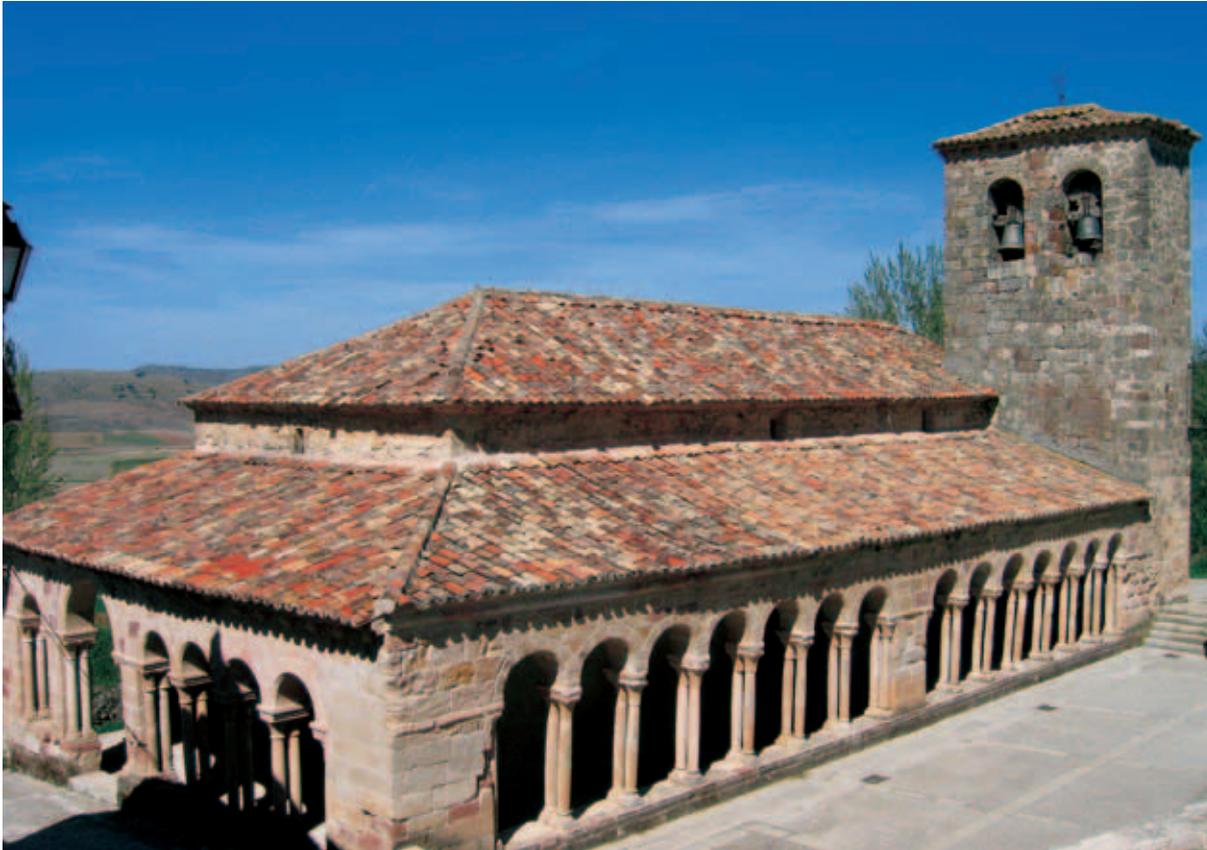
*Vista general de la iglesia*

ES UN EDIFICIO ORIGINALMENTE DEL SIGLO XIII, de estilo románico, aunque con modificaciones en planta de siglos posteriores. Se compone de una nave rectangular, cabecera cuadrangular y está rodeado por un pórtico. Ésta es una estructura muy habitual en los edificios de la Guadalajara de principios del siglo XIII, pues observamos conjuntos muy similares en San Bartolomé de Atienza, Pinilla de Jadraque, Romanillos de Atienza, Baides y Jodra del Pinar.

Completa la estructura una torre adosada a la cabecera y un gran pórtico que rodea la nave por sus lados sur y oeste. Hasta hace algunos años una sacristía estaba adosada a la parte oriental de la torre. La secuencia constructiva del edificio comienza en época románica, cuando se eleva un edificio de una cabecera semicircular o cuadrada y una nave rectangular a la que rodea un pórtico por sus lados sur y oeste.

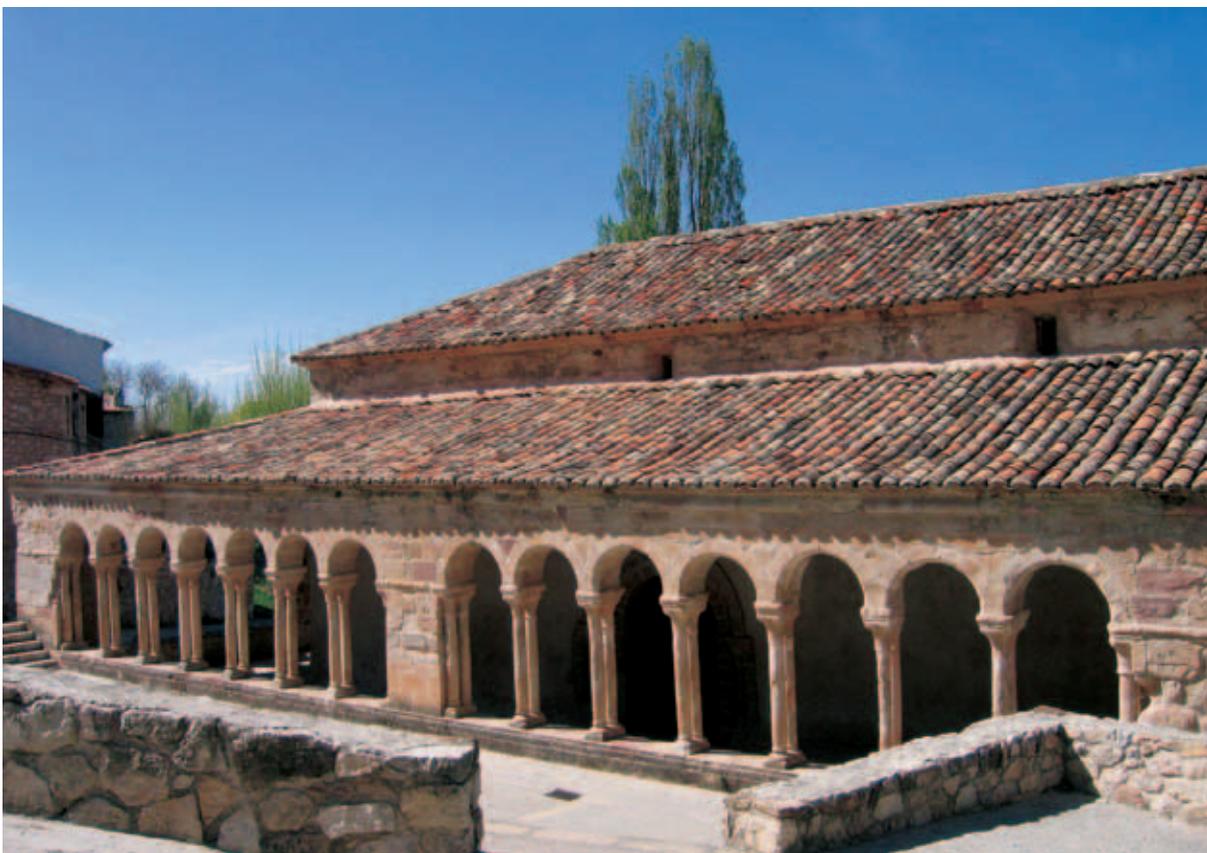
*Pórtico*

La parte más interesante de la iglesia de Carabias es sin ninguna duda la galería porticada. Está realizada con sillaría, y son visibles algunas reformas posteriores. El pórtico se compone de un podio desde donde nacen varias arquerías de medio punto que descansan en una pareja de columnas coronadas por capiteles dobles con temática vegetal. La galería sur está organizada por dos series de siete arcos separadas por un gran machón central, mientras

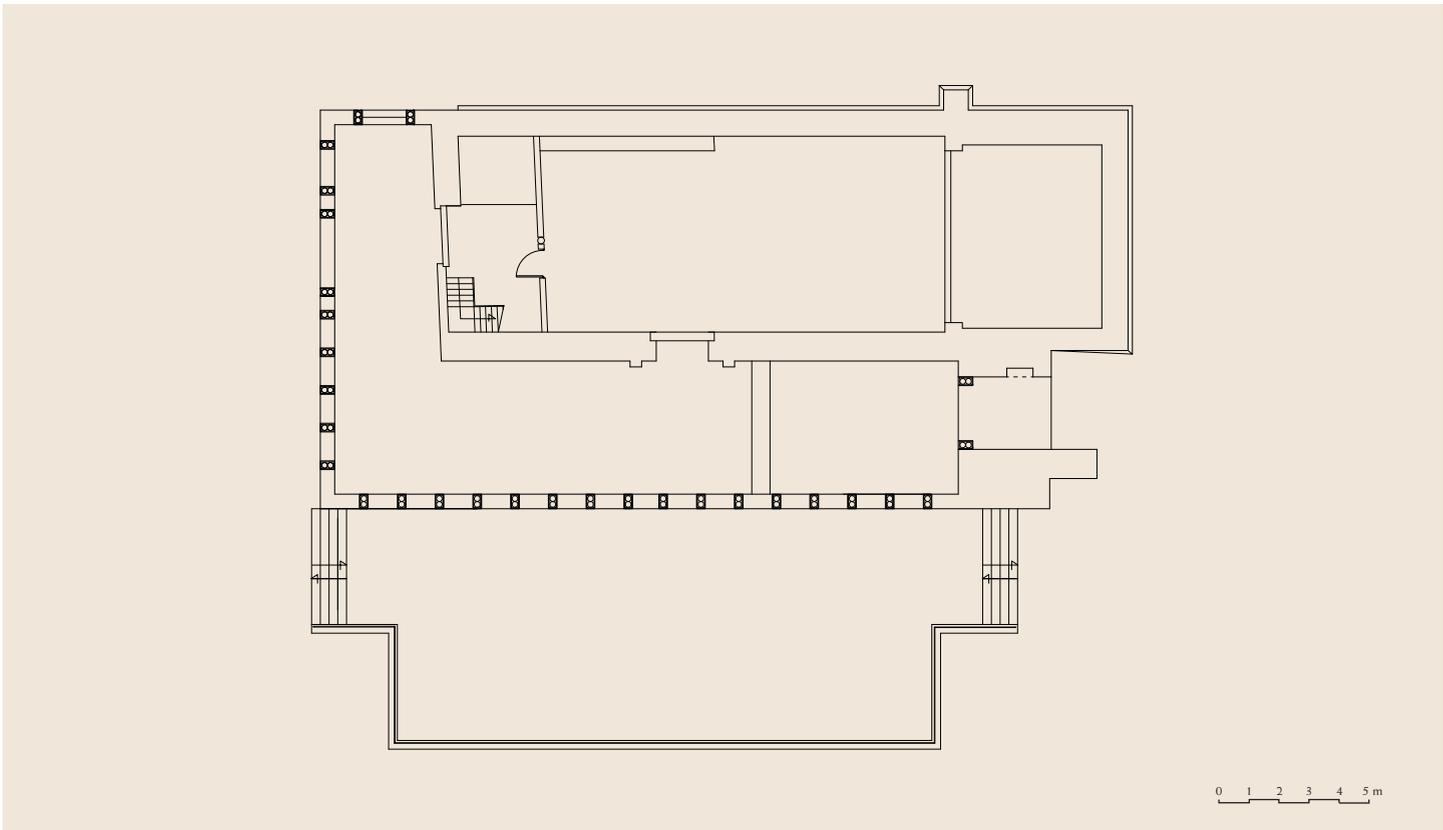
*Planta*

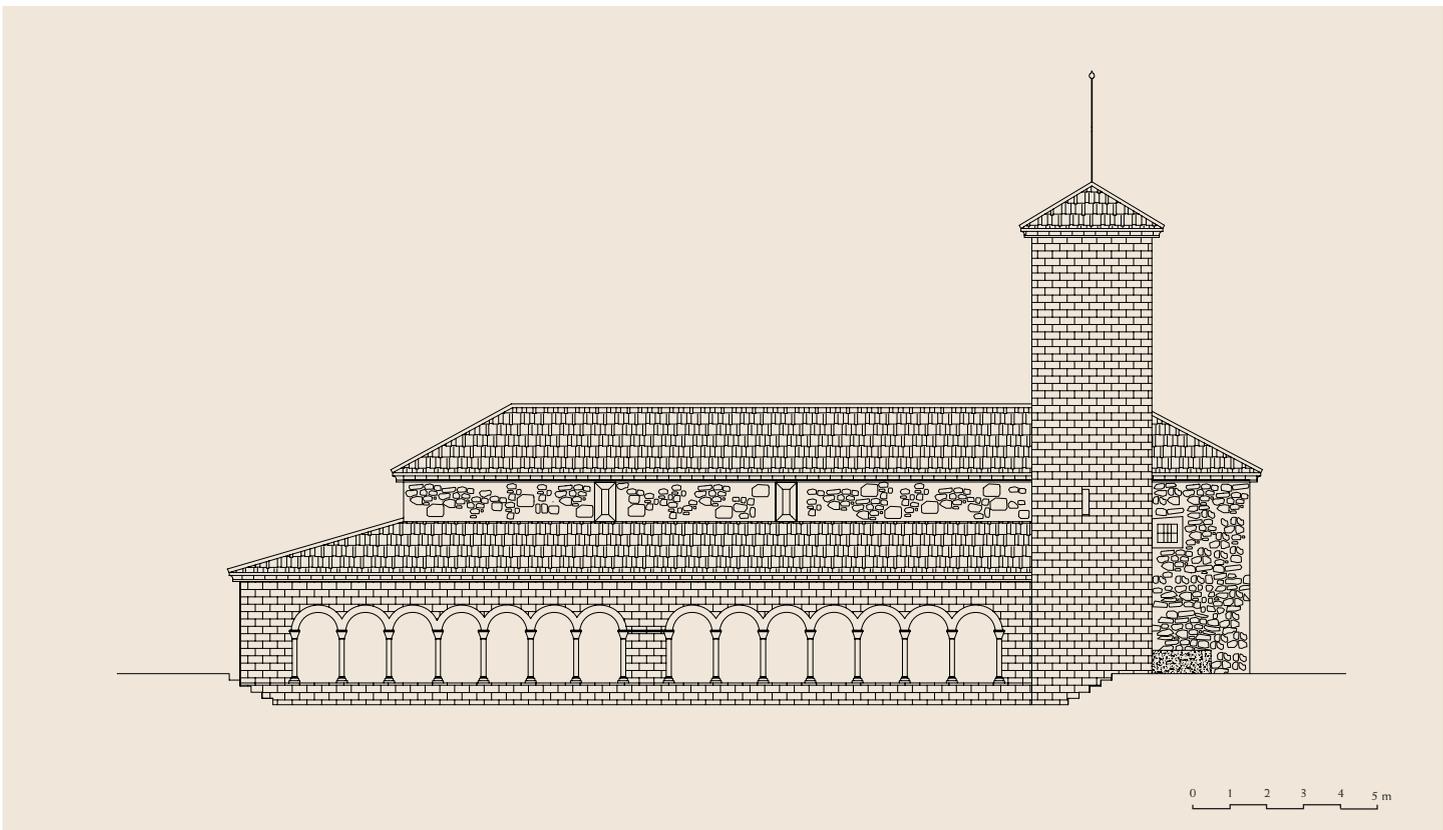
*Alzado sur*

Al exterior encontramos una sencilla cabecera encalada, ejecutada en mampostería con sillares que refuerzan las esquinas. Una sencilla ventana cuadrada se abre en el costado meridional. Corona el ábside una cornisa con moldura de gola. Al sur de la cabecera se adosa una potente torre-campanario. Presenta planta cuadrangular y fábrica de sillería. En su parte inferior se abre un gran arco apuntado que atraviesa, a modo de pequeño pasillo abovedado, todo el espacio de la torre para comunicar con la antigua entrada oriental del pórtico. En el interior de este pasillo

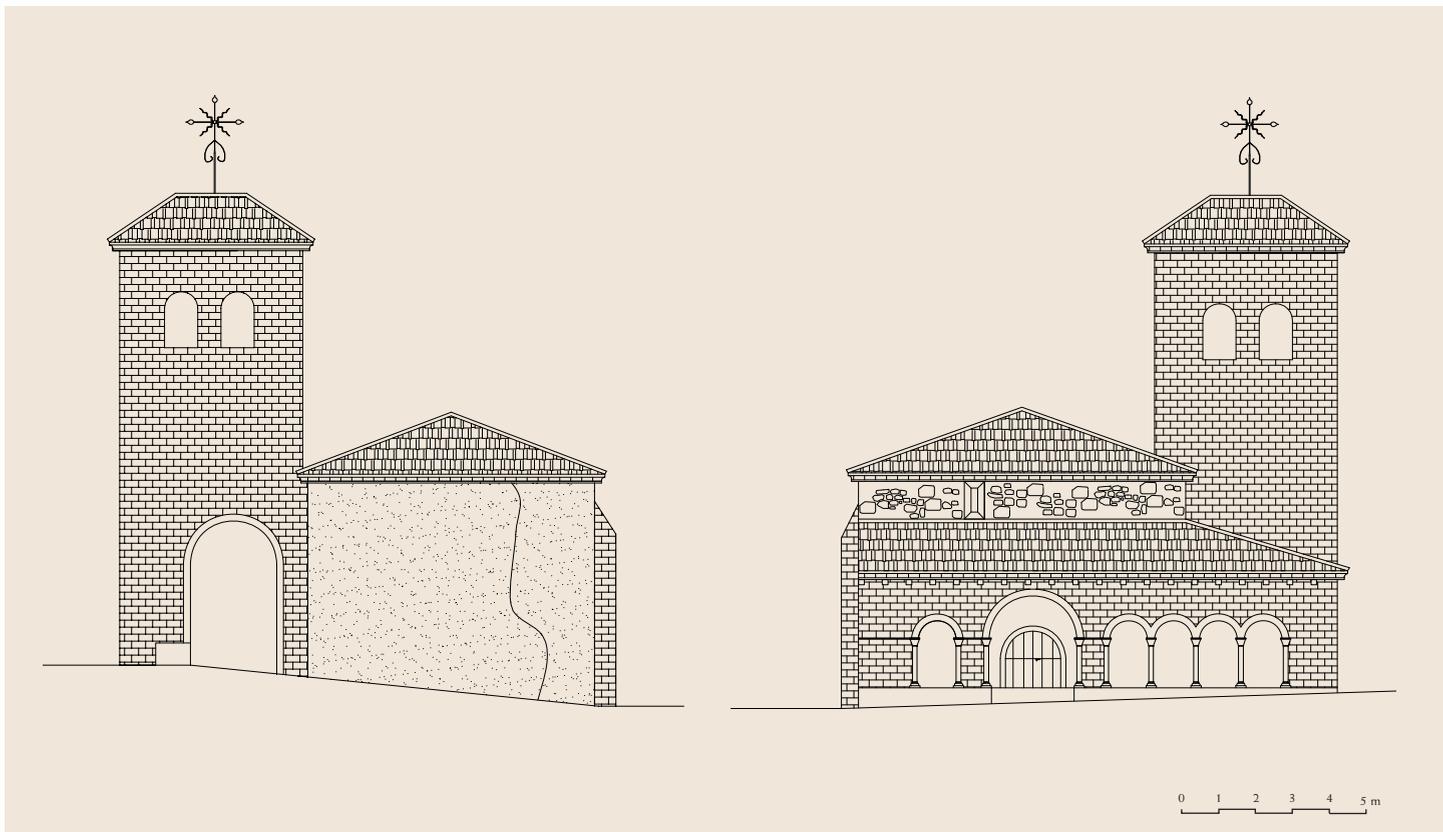
Alzados este y oeste

se conserva un vano rectangular cegado que tal vez pudo comunicar este espacio con el interior de la nave, o más probablemente con la escalera de acceso al cuerpo de campanas, al que actualmente se llega desde una puerta situada en el interior de la cabecera. Sobre este pasillo se eleva el restante cuerpo de la torre, macizo, hasta culminar en el cuerpo de campanas, el cual abre cuatro troneras semicirculares, dos situadas en el muro oeste y otras dos en el este, de las cuales la derecha presenta mayor luz. La torre se culmina por una cornisa achaflanada que apoya en varios canecillos de nacela, seguramente reutilizados de época románica, aunque no es extraño que fuesen realizados en el momento de la construcción de la torre. Un contrafuerte prismático situado en el costado septentrional separa la cabecera de la nave, la cual utiliza mampostería, con sillaría para reforzar los ángulos. Está encalada al igual que la cabecera. Una imposta achaflanada divide el lienzo norte en dos cuerpos, el inferior utilizado como podio.

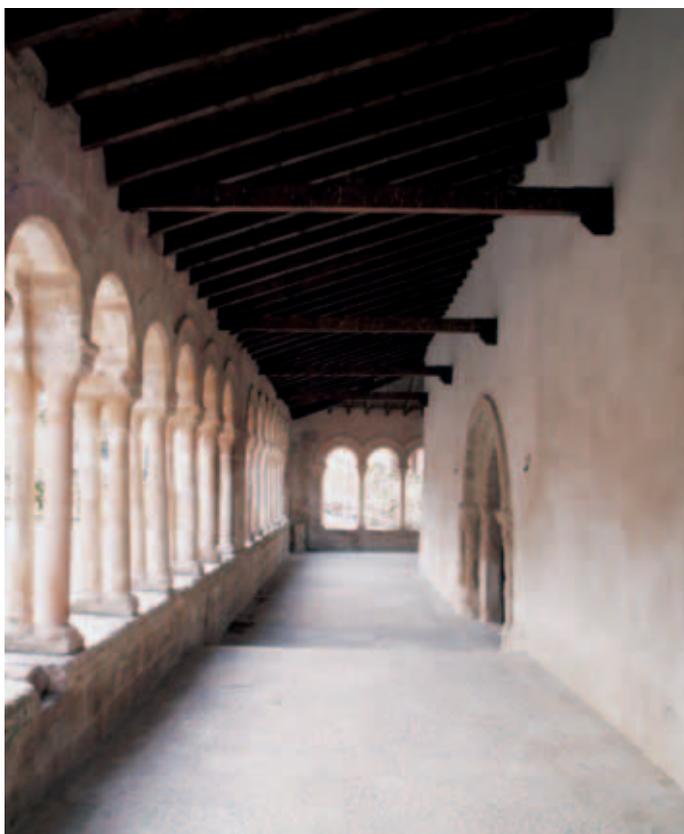
*Interior del pórtico*

que la galería oeste se compone de seis arcadas, una de ellas utilizada como acceso al pórtico. La arquería de entrada está compuesta, como es norma general en todas las demás arquerías, por un arco de medio punto que apoya en dobles columnas que nacen del podio, en este caso roto para permitir el acceso, al que se añade unas escaleras para salvar el desnivel de terreno existente entre el suelo y el firme del atrio.

Los ángulos del pórtico están reforzados por grandes machones macizos. Las columnas están formadas por una basa que nace de plinto rectangular, moldurada por un gran cuarto de bocel con lengüetas en las esquinas, una media caña y un bocel. A continuación se desarrolla un fuste liso que, a través de un nuevo bocel, se comunica con el capitel cuya parte superior está fusionada con la de su compañero, que descansa en un nuevo fuste. Por lo tanto los capiteles son dobles y de una pieza. Sobre los capiteles se disponen unos cimacios con moldura de listel y mediacaña que sobrepasan los límites del capitel, convirtiéndose en una imposta que rodea toda la galería. Otras dos entradas se sitúan en los extremos del pórtico, la más cercana a la cabecera estuvo tapiada durante muchos años. Actualmente ha recuperado su función primitiva de permitir el paso al pór-

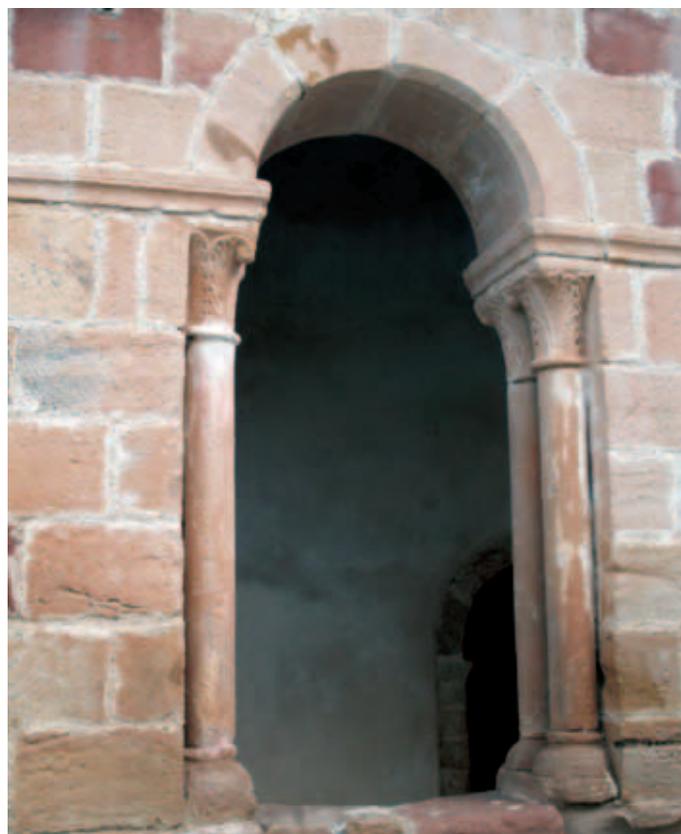
*Arco del pórtico*

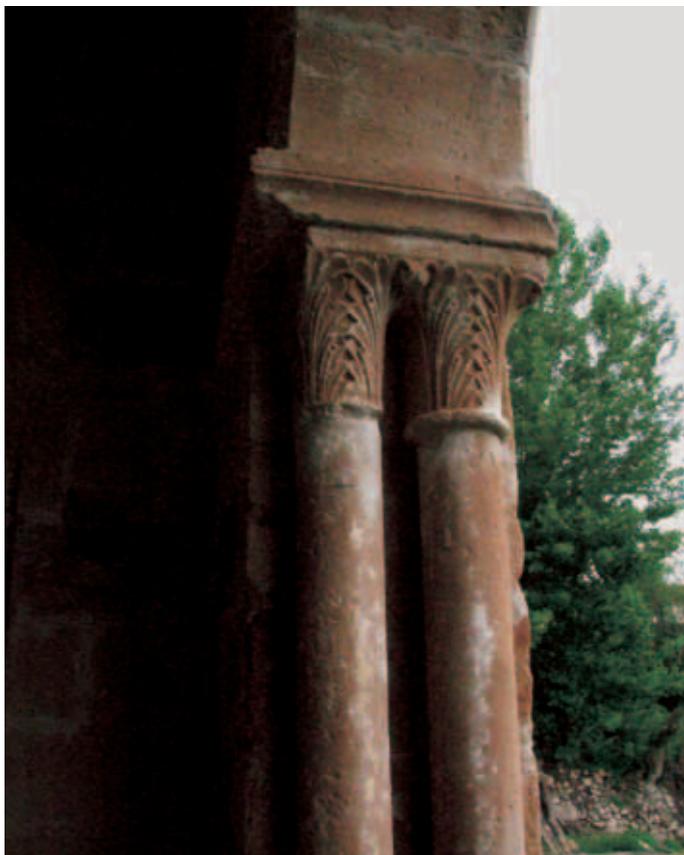
*Capitel del pórtico*

Con respecto a la decoración que encontramos en los capiteles de la galería porticada, la totalidad de las cestas presentan motivos vegetales, la mayoría de ellas formadas por finas hojas de acanto, algunas rematadas en bolas, idéntica decoración a la que encontramos en los pórticos de Saúca y Jodra del Pinar, y en la portada de Pozancos. Esta decoración deriva del tercer taller de canteros que trabajaron, a principios del siglo XIII, en la Seo seguntina, los cuales levantaron las portadas de la fachada occidental, además de trabajar en las iglesias de San Vicente y Santiago. De tal manera que los canteros que trabajaron en estas iglesias se formaron en este taller que surgió alrededor de la Catedral.

Además del tipo decorativo anteriormente comentado, aparecen otros modelos más sencillos, como hojas planas con los extremos vueltos o rematados en bolas, realizados por los mismos canteros. Como punto final, no podemos olvidar las vicisitudes históricas que ha experimentado el pórtico, que fue cegado en un momento indeterminado. Hace algunos años una importante restauración intentó devolverlo a su estado original. Durante la rehabilitación se descubrió el mal estado de algunas columnas, así que se optó por sustituir ciertas partes. De tal manera que en algunas arquerías encontramos basas, fustes, capiteles, cornisas

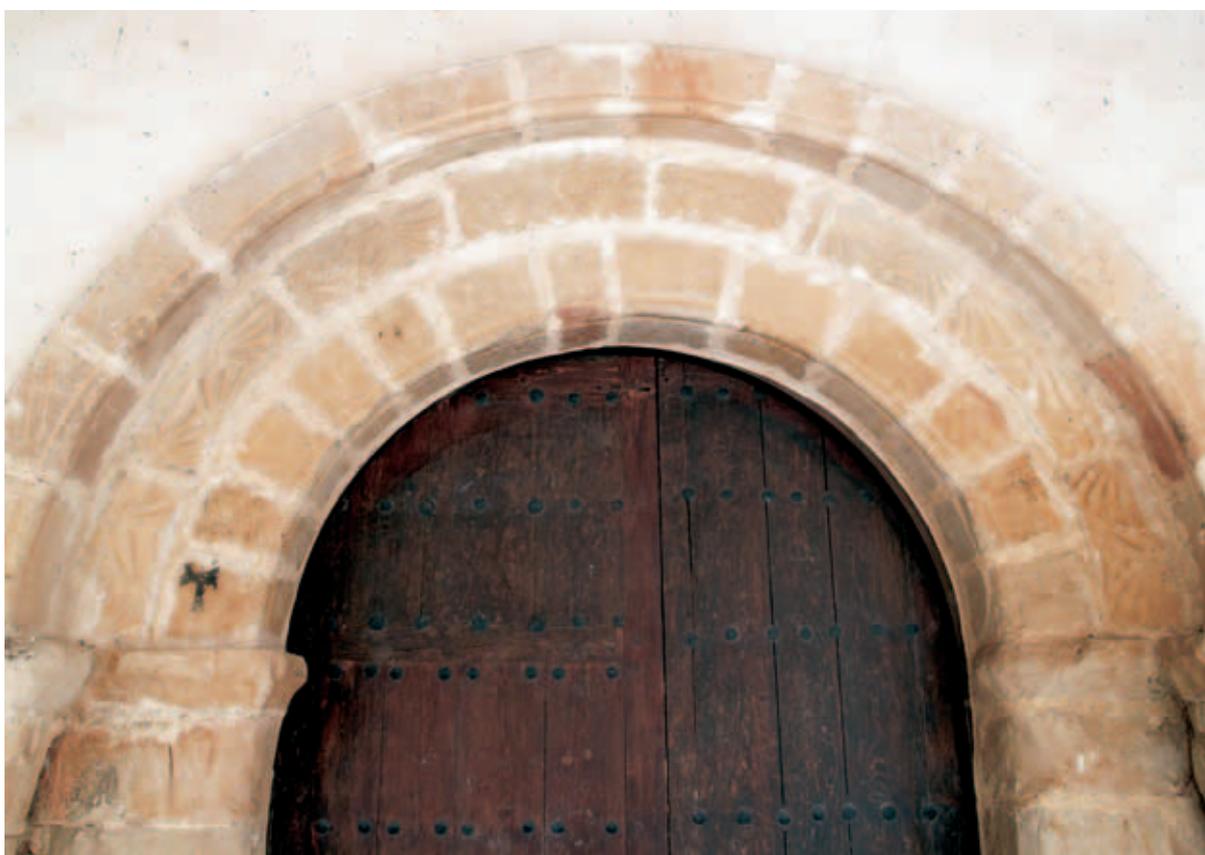
*Detalle de la portada*

te un arco de medio punto de entrada, cuya arista se decora con un bocel sogueado, al que rodean dos arquivoltas ornadas con un entrelazo de tallos vegetales, la inferior, y un bocel, la superior. Esta estructura descansa en jambas y en una pareja de columnas de fustes lisos que culminan en unos deteriorados capiteles que muestran, a la izquierda, unos toscos motivos vegetales entrelazados con dos cabezas animales en la parte superior, y, a la derecha, muy estropeados, lo que parecen dos cuadrúpedos, posiblemente afrontados, sobre los que se sitúan tres máscaras antropomorfas. Coronan los capiteles y las jambas unos cimacios con una decoración de rosetas inscritas en círculos. La nave se culmina en una cornisa con moldura de gola bajo la cual se abren cinco sencillas ventanas rectangulares, dos en el muro norte, dos en el sur y una en el oeste.

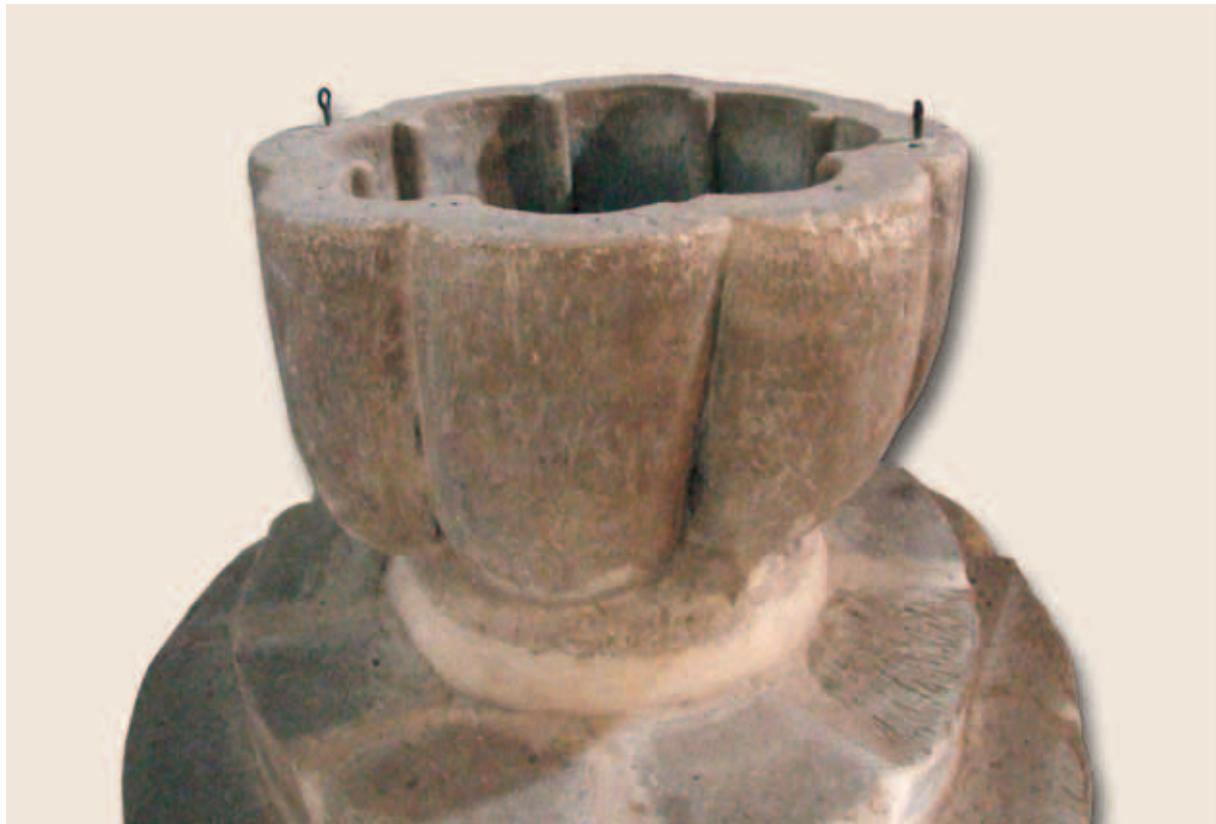
*Pila bautismal*

A los pies del templo se ubica una pila bautismal románica. Su copa es semiesférica, de 117 cm de diámetro

por 53 cm de altura, sobre basamento de 31 cm de alto. Dos podios circulares dan paso a la basa, con la misma forma, sobre la que se desarrolla la copa que muestra al exterior ocho grandes gallones. En el interior tiene ligera decoración de veneras y unos finos bocelos que marcan el arranque de los gallones exteriores. Es similar a la pila de Cereceda, de abultados gallones y de grandes proporciones. Junto a la portada de entrada se sitúa una pila agua-benditera. Su copa es semiesférica y lisa, de 39 cm de diámetro y 21 cm de altura.
