CASTELLAR DE LA MUELA

Ermita de Nuestra Señora de la Carrasca

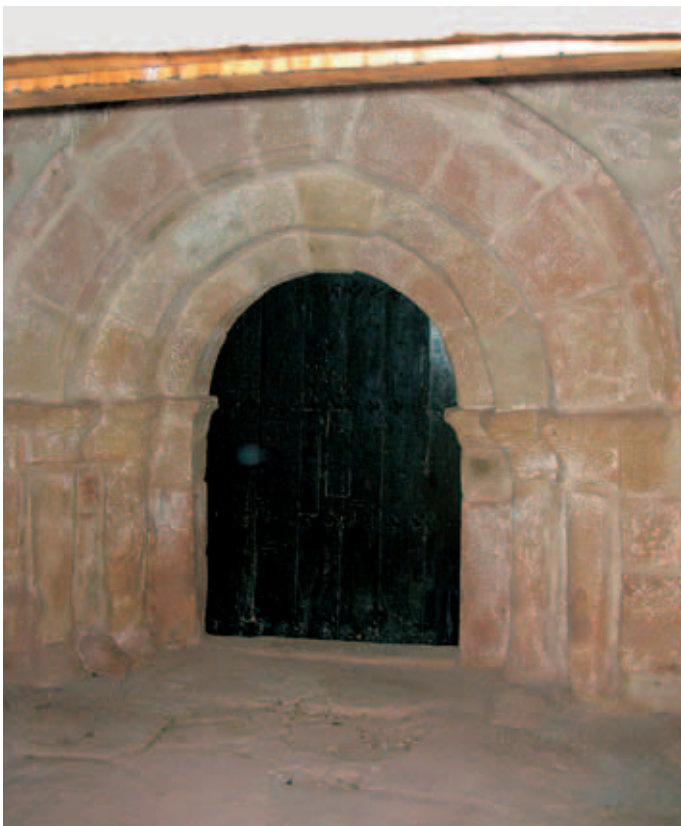
Portada

Entre las jambas, formadas por sillares en forma de columnas, se hallan dos vanos adintelados, localizados a ambos lados de la fachada. Sobre la ventana, situada a la derecha, todavía son visibles los restos de una inscripción en el revoco: ESTANDO CURA PAROCO DN., en la línea inferior solamente se puede leer GRE... Dichos vanos guardan una disposición sospechosamente asimétrica, completamente descentrados con respecto a la línea que ésta determina. Esta circunstancia nos permite inferir la hipotética reutilización, para la consecución de su diseño actual, de alguno de los elementos constitutivos y característicos de la antigua fábrica.

En el interior de este atrio, sobre un muro saledizo de sillería de perfil escalonado, "por el adelgazamiento de su grosor a partir de los riñones del arco", nos encontramos con la puerta original de acceso al templo. El vano de la puerta está compuesto por tres arquivoltas, las dos interiores terminadas en arista viva, abocelada la exterior. El conjunto se cierra con una chambrana lisa, sin decoración, en el trasdós del arco.

Los arcos descansan sobre las jambas de acceso y columnas de corto fuste, siguiendo las reducidas dimensiones del conjunto. Estas últimas se nos muestran rematadas con sencillos capiteles, actualmente muy desgastados, en los que no se aprecia ningún tipo de decoración, aunque algún detalle de tipo vegetal o geométrico, que aún se puede observar –en los del lado derecho con más claridad– nos puede permitir recobrar lo que pudo ser su ornamento primigenio. Cuatro columnas acodadas, muy toscas en su fábrica, soportan los capiteles de las arquivoltas exteriores; la arquivolta interior se asienta sobre sendas pilastras. El conjunto se completa, en su parte superior, con una sencilla cornisa, articulada mediante canecillos que carecen de decoración.
