MATAS

Iglesia de la Natividad

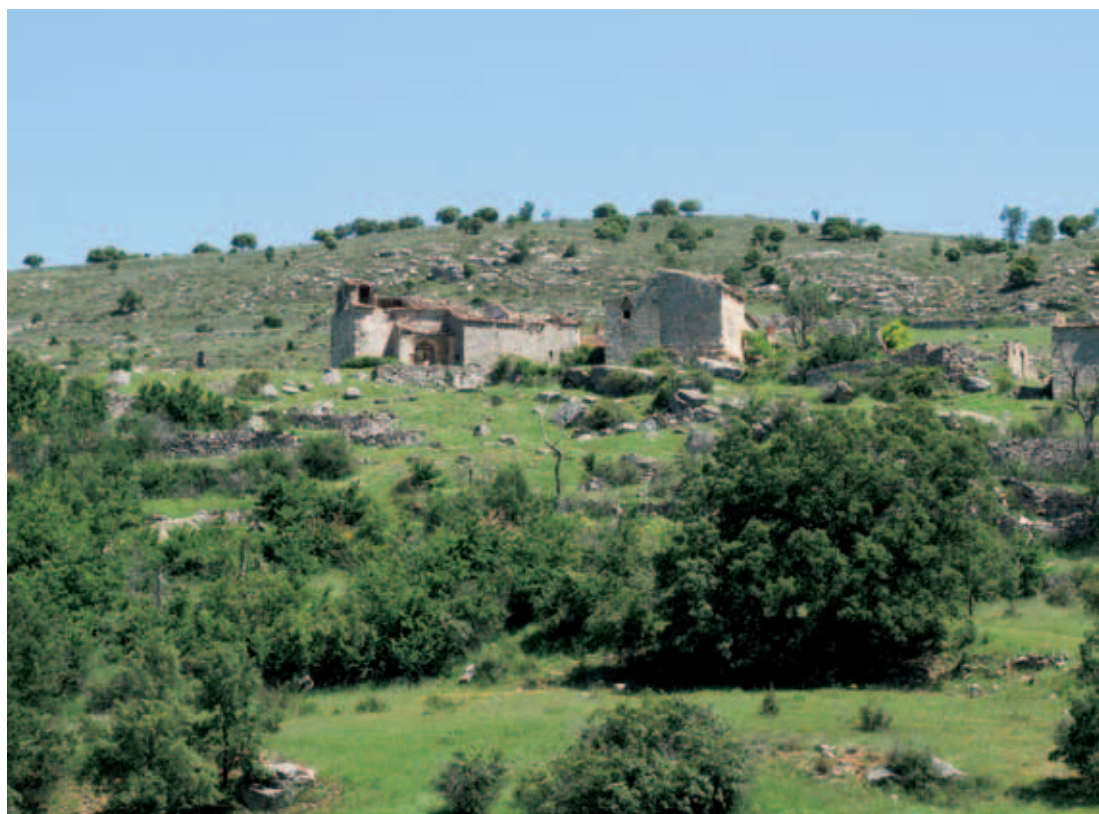
Vista panorámica

largo desde la iglesia hacia el Este. El templo, de tipología de nave única rematada con ábside semicircular y espadaña a los pies, sigue el modelo típico del románico rural de

Guadalajara. Se construyó en mampostería con remate de sillarejo irregular en las esquinas. En el exterior del muro norte y en parte del alero de la cabecera, aún es visible una hilera de canecillos sin decoración que sustentan la cornisa realizada en piedra caliza. Todo el edificio estaba cubierto por un tejado a dos aguas con teja de cerámica curva.

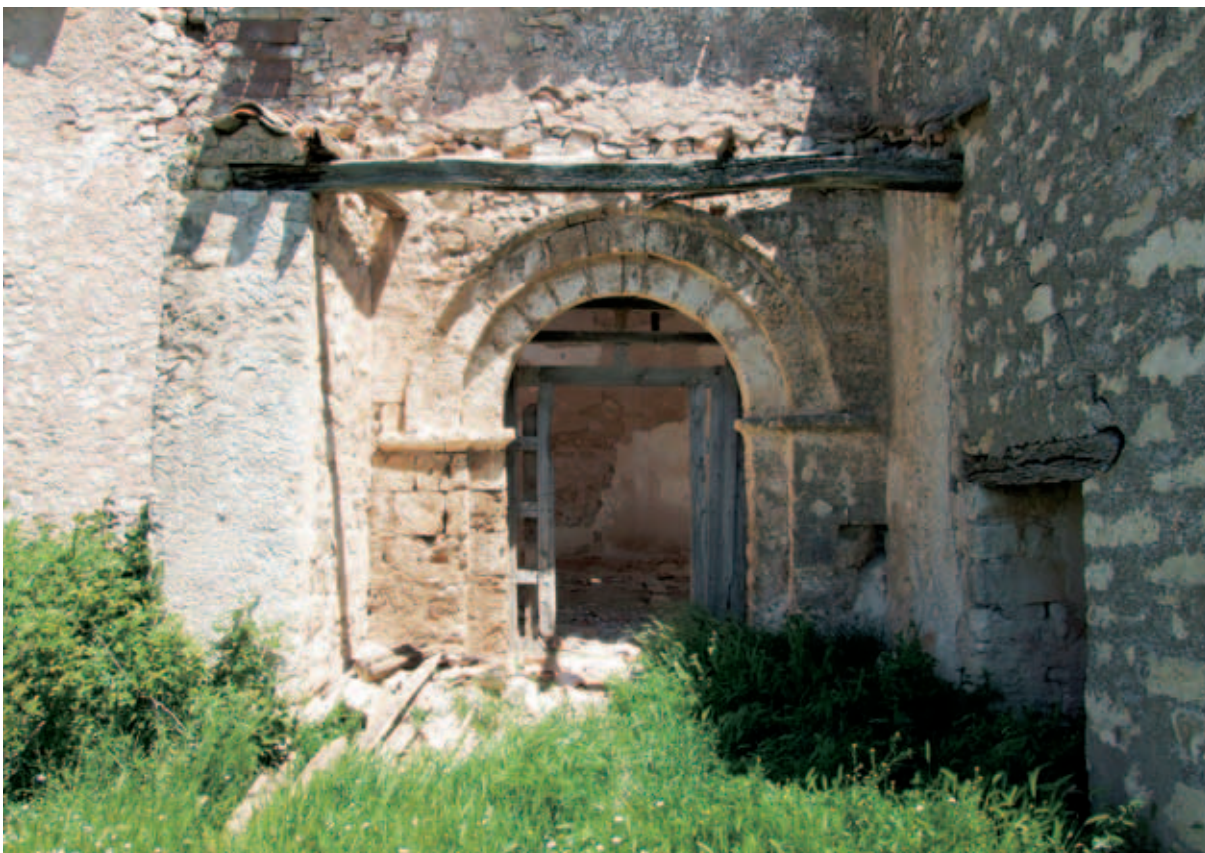
Portada

El acceso se realiza en el frente meridional con una portada cobijada por un cuerpo adelantado, a modo de pórtico, de sillarejo. Se resuelve mediante dos arquivoltas de medio punto sin decoración más allá de sus molduras. Apoyan en las mismas jambas y pilastras, la exterior con baquetón. Junto a esta portada se dispone un cuerpo cuadrangular adosado que funcionaría como sacristía cuando el templo contaba con culto.

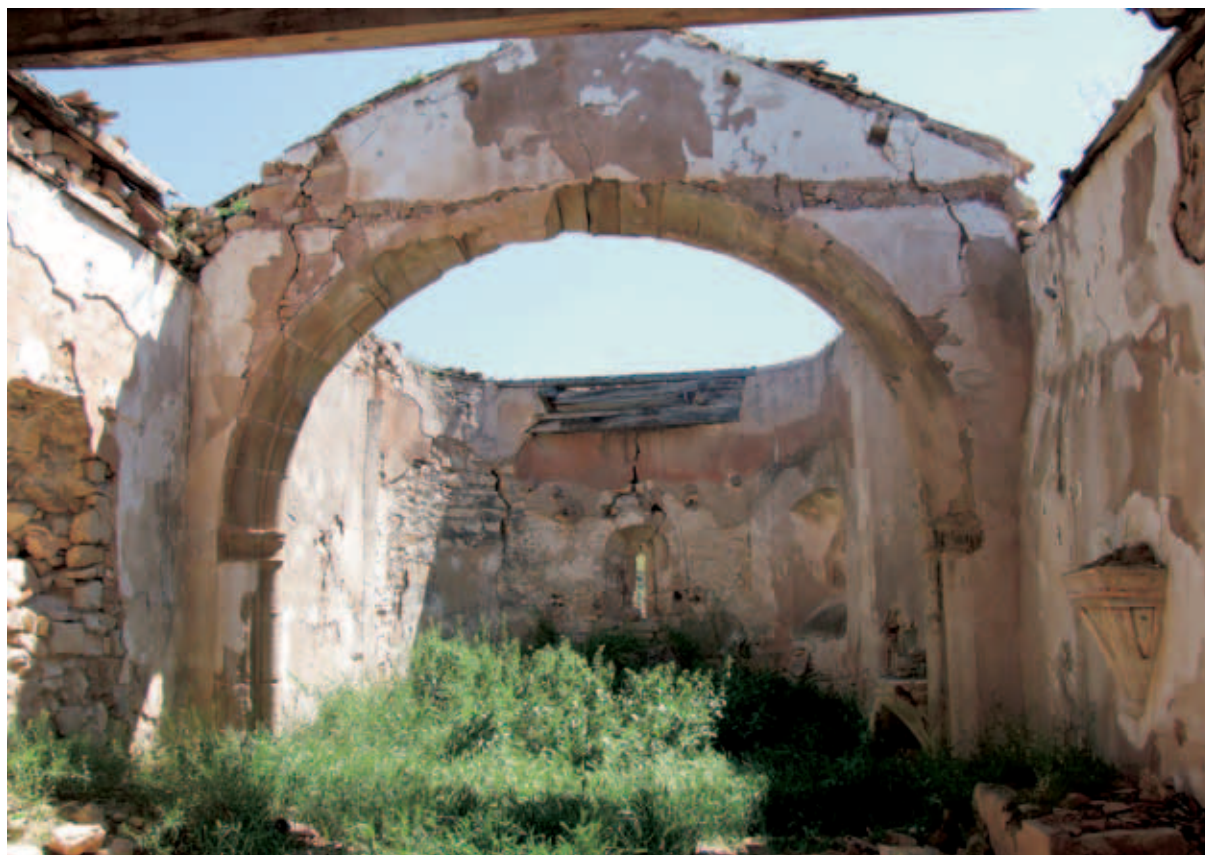
Interior

El interior se encuentra prácticamente arruinado: la nave se separa del presbiterio mediante un arco triunfal rebajado que se apoya sobre medias columnas de capiteles

que aún dejan entrever decoración foliácea. No sabemos si este arco sería el original románico, aunque tal vez lo más lógico sería pensar en una reforma posterior, como ocurre en otras iglesias de la misma tipología, como San Pedro ad Víncula de La Miñosa. A los pies se situaba un coro alto de madera y el principio de un husillo para ascender a al palomar y a las campanas.
