## VILLAESCUSA DE PALOSITOS

### *Iglesia de Nuestra Señora de la Asunción*

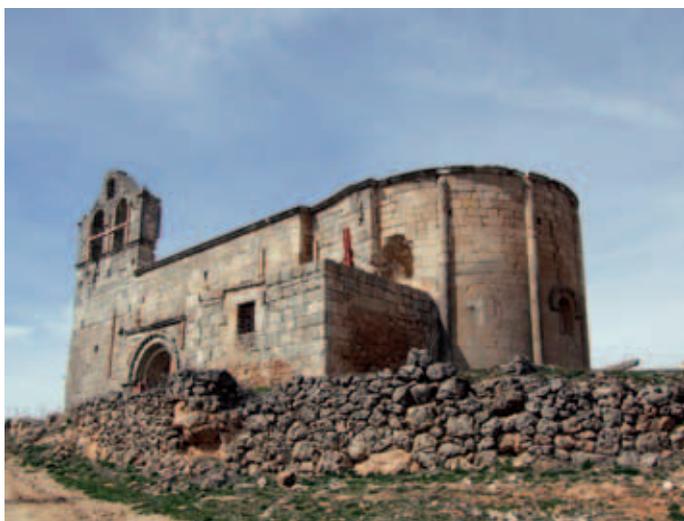
*Vista exterior desde el lado sureste*

LA IGLESIA, UNA CONSTRUCCIÓN de estilo tardorrománico del siglo XIII, se encuentra en lo alto del cerro conocido como la Coronilla, aislada y presidiendo lo que ahora es un territorio despoblado. Es una iglesia de una sola nave, con presbiterio recto sobreelevado para salvar el desnivel del terreno y con ábside semicircular orientado al Este. Si en algo es original con respecto al resto de templos rurales de estilo románico, es por la disposición de su espadaña, levantada sobre el muro sur y no sobre el muro de poniente, como es lo habitual. La fábrica del edificio es de sillares bien labrados en todo su conjunto, notándose diferencia en la fábrica del ábside, que fue sobreelevado en la reforma que sufrió el templo hacia el siglo XVI.

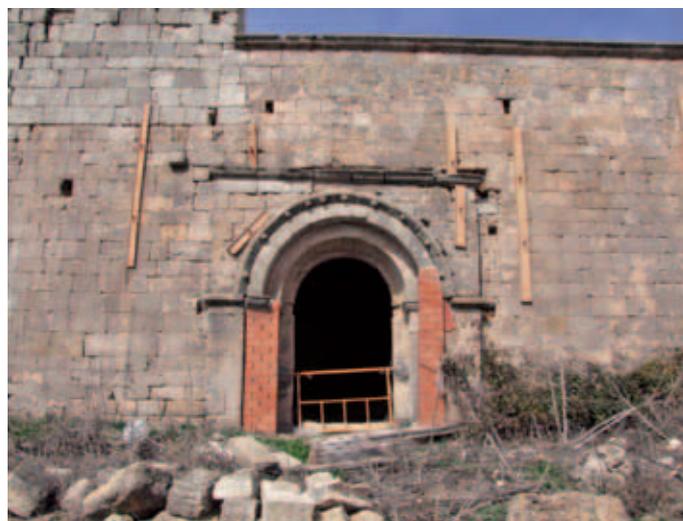
*Portada*

La portada de ingreso al templo es muy sencilla y se abre en el segundo tramo del muro sur. Se sitúa sobre un saliente, típico de algunas iglesias de la Alcarria, como Henche y Cerededa, con tejazoz horizontal y rematado

por cornisa de igual fábrica que la encontrada en los muros. Inicialmente la portada era muy simple, no tenía este cuerpo saliente que vemos ahora y sus tres arcos de medio punto lisos se formaban desde el grueso del muro. Posteriormente, tras la reforma, se le añadió otro arco más y se enmarcó con una chambrana con decoración de bolas apoyada sobre cornisa moldurada y pilastras adosadas planas como el resto de arquivoltas. Actualmente, la arquivolta exterior descansa sobre sendos machones de ladrillo que impiden que pueda desprenderse del resto, lo que da una idea del estado lamentable en que se encuentran la portada y el resto del templo. A lo largo de este muro sur se adosó en el siglo XVI una estancia en su primer tramo que serviría como sacristía y que actualmente se halla en ruinas.

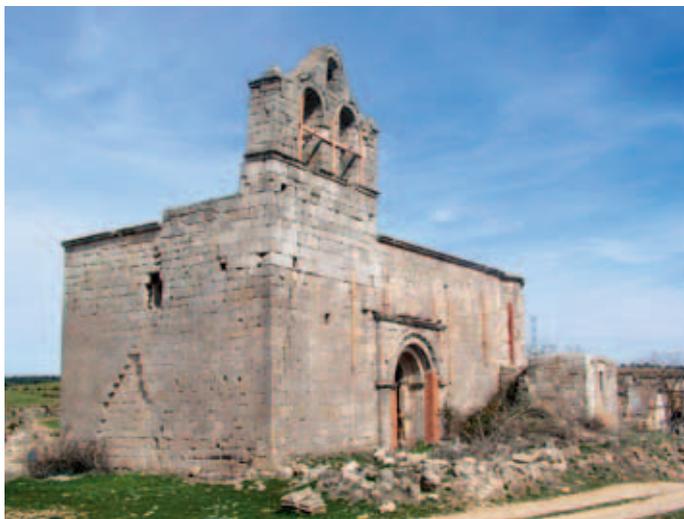
*Vista exterior desde el lado suroeste*

Levantada sobre el muro sur y en su último tramo se encuentra la espadaña: el primer cuerpo coincide con la fábrica de sillares del muro sur, y el segundo, de estructura triangular con lados curvos, se levanta sobre una cornisa moldurada; en esta parte se ha construido con sillares más pequeños. Consta de dos huecos para las campanas, con arco de medio punto, y sobre ellos otro más pequeño para campanil que remata todo el cuerpo superior.

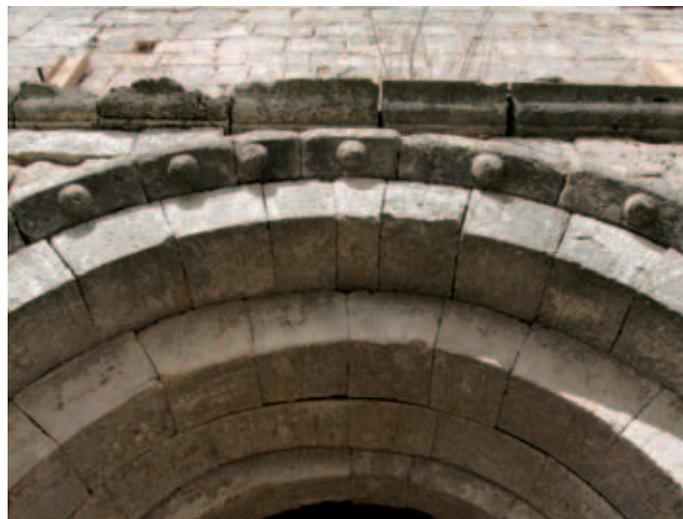
*Detalle de la portada*

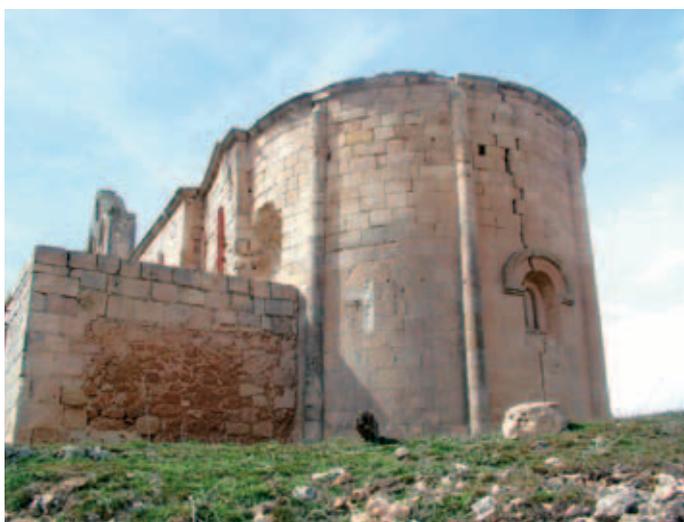
*Ábside*

La cabecera del templo se realiza al exterior mediante un tramo recto que corresponde al presbiterio y que enlaza con el ábside, cuya fábrica de sillares es original excepto unas hiladas posteriores de la época en que se sobreelevó la iglesia y que puede apreciarse por la diferencia del sillar utilizado. El ábside semicircular está dividido en cinco tramos, separados por columnas de fuste liso adosadas al muro, que arrancan desde la basa con alzado de sillar.

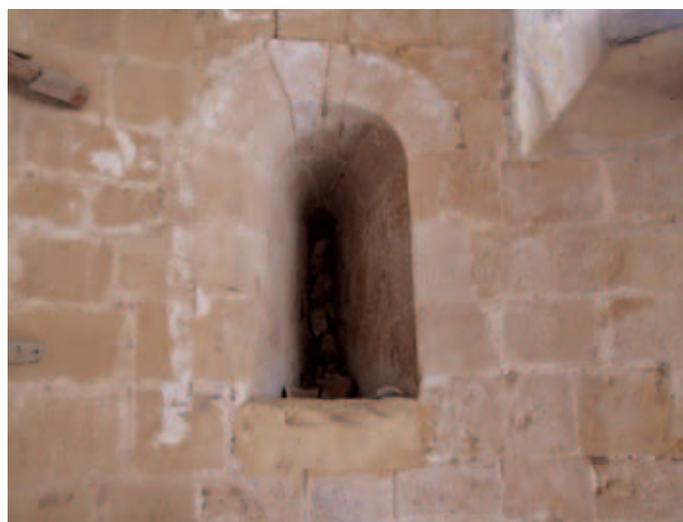
*Ventana del interior del ábside*

La iluminación al interior se consigue con la abertura de tres vanos en sus tres lados centrales, actualmente todos tapiados; los exteriores son abocinados con derrame interior, pero sin ningún tipo de decoración. El vano central tiene en su derrame interno tres arcos de medio punto con cordoncillo muy grueso y el exterior apoya sobre basa muy esquemática. Enmarcando el vano se dispone una cornisa de medio punto moldurada que apoya en otro tramo horizontal a la altura del arranque del arco.

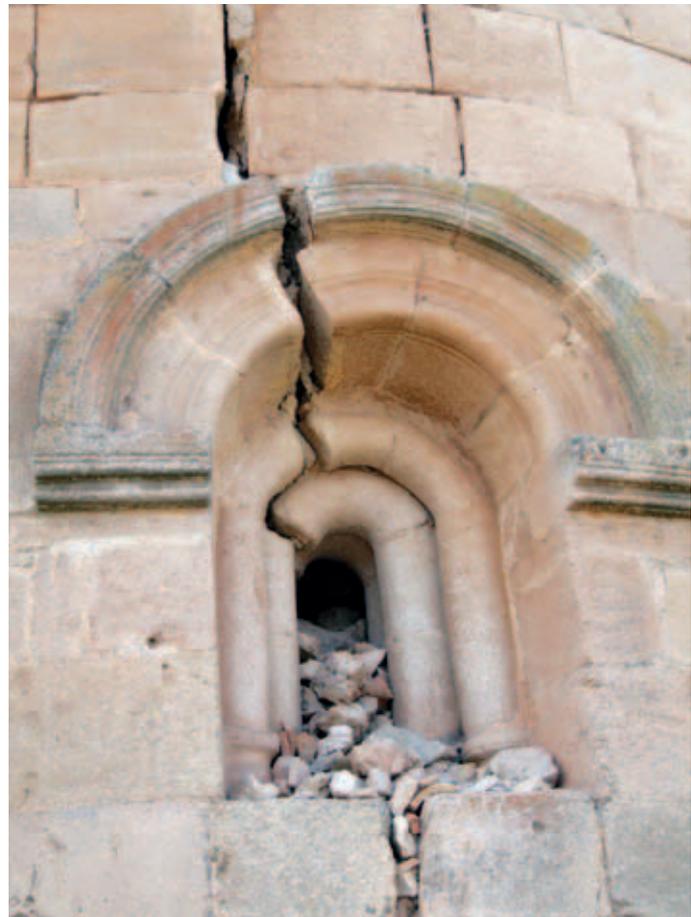
*Ventana del ábside*
