BRIONES

Iglesia de Nuestra Señora de la Asunción

Ermita de Santa Lucía

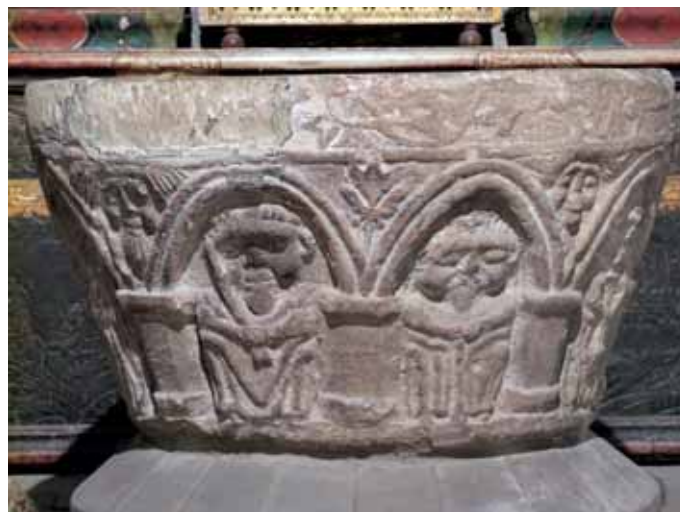
Pila bautismal

EN LA IGLESIA DE NUESTRA SEÑORA de la Asunción de Briones se conserva una pila bautismal datada a finales del siglo XIII, y que, a pesar de ser gótica, por sus características se incluye entre las pilas de tipología románica. Se ubica en una de las capillas de esta hermosa iglesia del siglo XVI concebida en planta de salón. La pila se compone de una base cilíndrica moderna y de una tina tronco-cónica, decorada con nueve arcos ligeramente apuntados. Esta arquería apoya en pilares prismáticos que rematan en cimacios poligonales. Debajo de cada uno de los arcos se representa un personaje. En los relieves de las enjutas se alternan cuatro cabezas humanas y cinco flores de lis.

Una descripción de las figuras, ordenadas de izquierda a derecha, es como sigue: un personaje con un báculo dispuesto hacia arriba y en diagonal; otro con el báculo

hacia abajo y en posición vertical. Otra figura mantiene un objeto difícil de identificar, que puede ser una gran llave, o tal vez un instrumento musical de cuerda, representando según esos atributos, a San Pedro o quizá a un ángel músico. El personaje con báculo hacia arriba vuelve a repetirse, siguiéndole otro que tiene las manos juntas delante del vientre, y de nuevo la figura con báculo; otra tiene la mano apoyada en la mejilla, y le sigue una figura que apoya el báculo con una mano en el suelo y con la otra levantada. El último personaje es un ángel con un instrumento musical semejante a una fidula oval. La identificación de estas imágenes resulta difícil. Las máscaras humanas de las enjutas poseen unas incisiones paralelas a los lados que pueden ser la representación esquemática de los cabellos o las manos; en este caso se trataría de atlantes que fingen sujetar el peso de la pila. Todas las figuras responden a un mismo estilo de canon corto y ancho, de rostros mofletudos, y algunas de ellas con cabellos erizados y túnicas talaras, sujetas con un cingulo en la cintura. Es una obra de factura popular, con un estilo que mezcla rasgos románicos, como el canon corto de las figuras, con otros de carácter gótico, como los pliegues en forma de V. El relieve de la parte superior de la pila no se ha conservado.

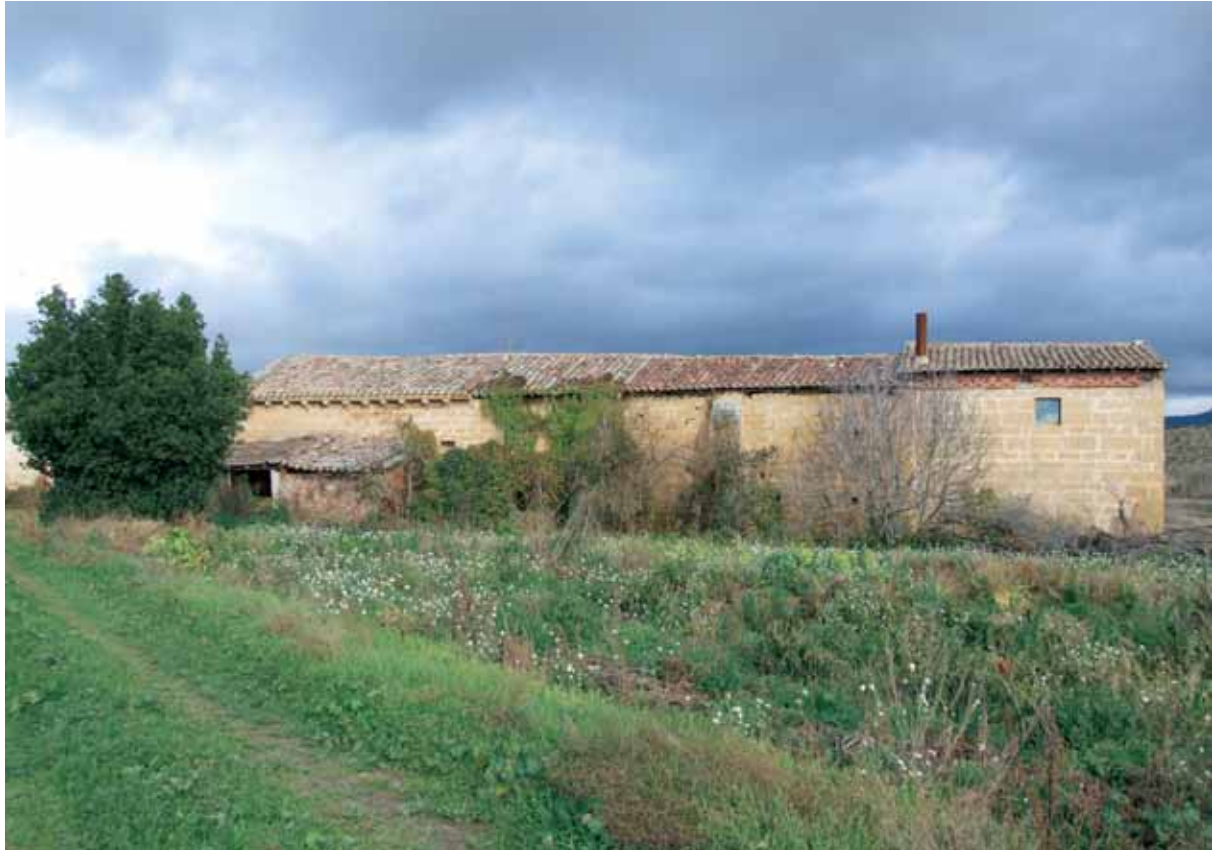
Exterior

ESTÁ SITUADA AL NORTE DE BRIONES, a 2 km de distancia, en el camino de dirección a las huertas. De su antigua estructura románica se conservan escasos restos, ya que el edificio fue transformado en los siglos XVI y XVIII.

La construcción es de una nave de sillería. Los tres primeros tramos actuales, de los seis de que consta incluyendo la cabecera, corresponden a los pies de la iglesia románica que se transformó, prolongándose la nave y unificando su alzado en el año 1595.

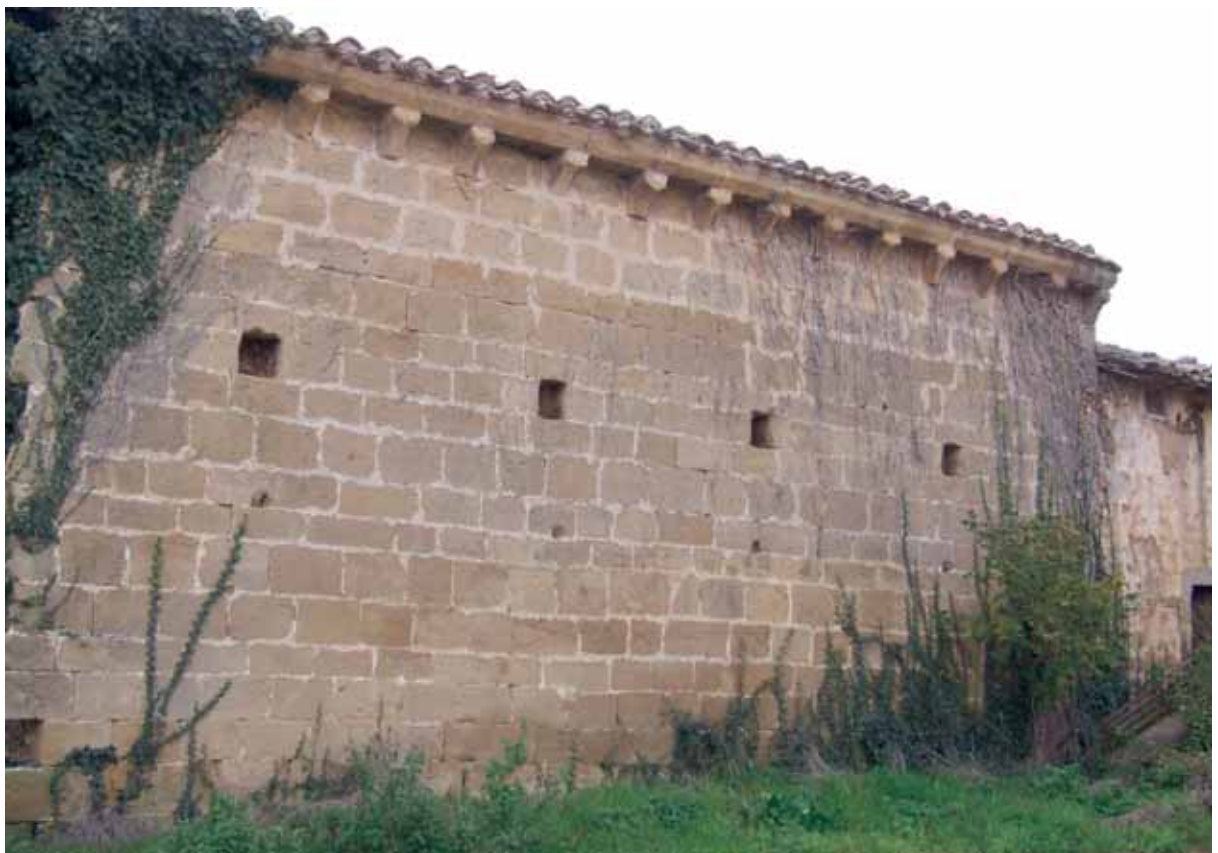
Muro norte con caneillos

De los vestigios de la primitiva iglesia de Santa Lucía se conserva también la cornisa en los frentes norte y sur, con canes lisos aquillados. En el interior, los tramos de la nave se dividen mediante arcos diafragma de medio punto que soportan una techumbre a dos vertientes. En el segundo tramo y en el muro sur, se encuentra el hueco cegado de la antigua puerta de entrada, que al interior es de arco rebajado. El actual testero lo ocupa un retablo barroco que impide conocer completamente el estado y forma del vano

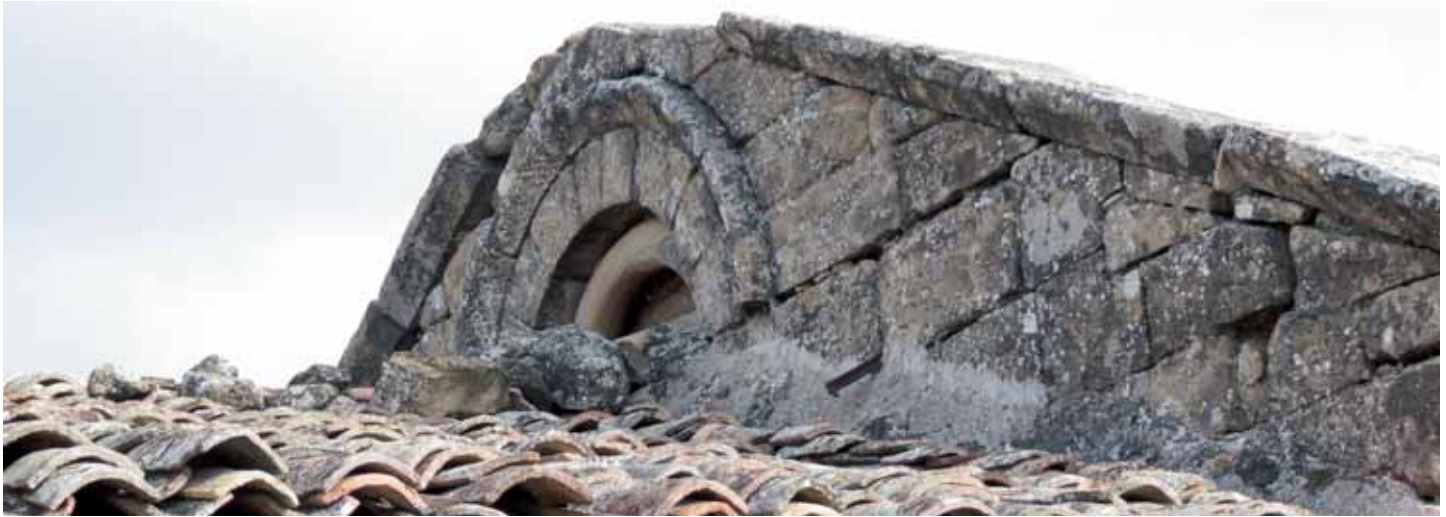
Restos de ventana románica

igual que la entrada al primitivo templo, en arco de medio punto, que actualmente se encuentra cegada y cubierta de escombros. En el actual testero hay una ventana formada por dos arquivoltas de medio punto, semioculta por la construcción aneja. La arquivolta exterior presenta un panel con decoración de estrellas de seis brazos, inscritas en rectángulos; la interior es lisa y baquetonada. Según ha constatado Minerva Sáenz Rodríguez, los restos más antiguos en La Rioja que presentan el motivo de estrellas inscritas en paralelogramos, se encuentran en la iglesia de Santa María de Villavelayo, en sillares reutilizados, dispuestos en diferentes lugares del templo, y que pertenecen a una construcción prerrománica, ya que se trata de moti-
