CORNAGO

Iglesia de San Pedro

Ermita de San Blas

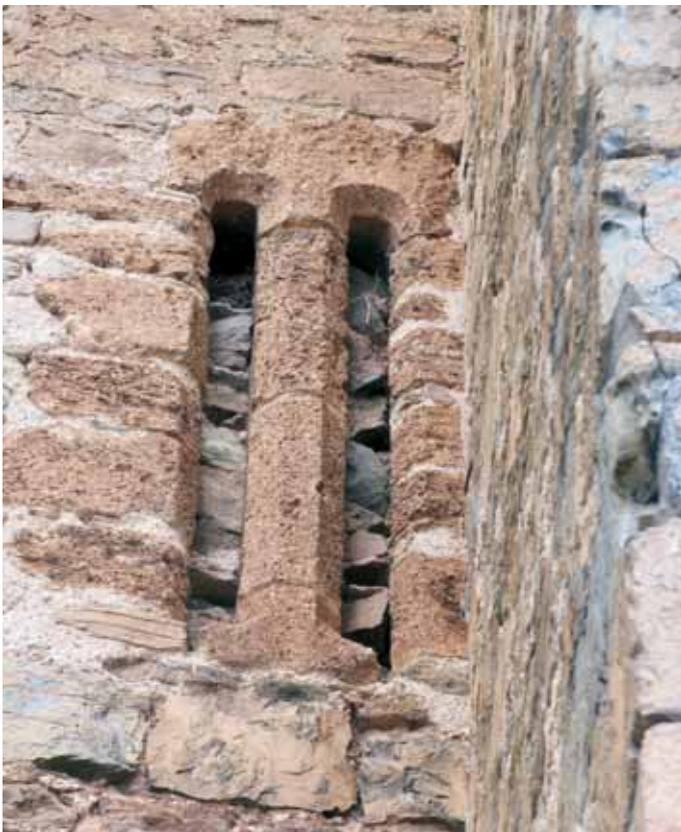
Ventana románica

Los vestigios materiales que subsisten de la etapa románica son dos: una estrecha saetera doble reaprovechada en el muro sur de la nave, y el pie de la pila bautismal, ubicada en la capilla del primer tramo en el lado del evangelio. La pila mide 94 cm de altura total x 95 cm de

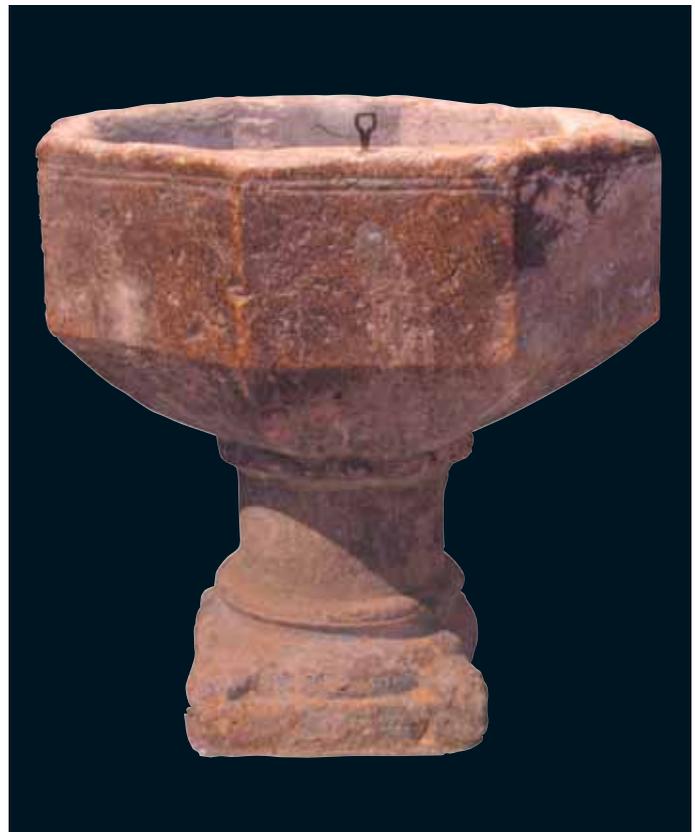
Pila bautismal

diámetro del brocal, y 45 cm de altura del pie x 49 cm de altura de la taza. De tipología en copa, se compone de una taza octogonal renacentista del siglo XVI asentada sobre un pie románico del XII, que en realidad es una columnita formada por una basa ática sobre plinto prismático con hojas o garras adosadas en las esquinas, un fuste muy corto y una moldura octogonal que sirve de unión con la taza.

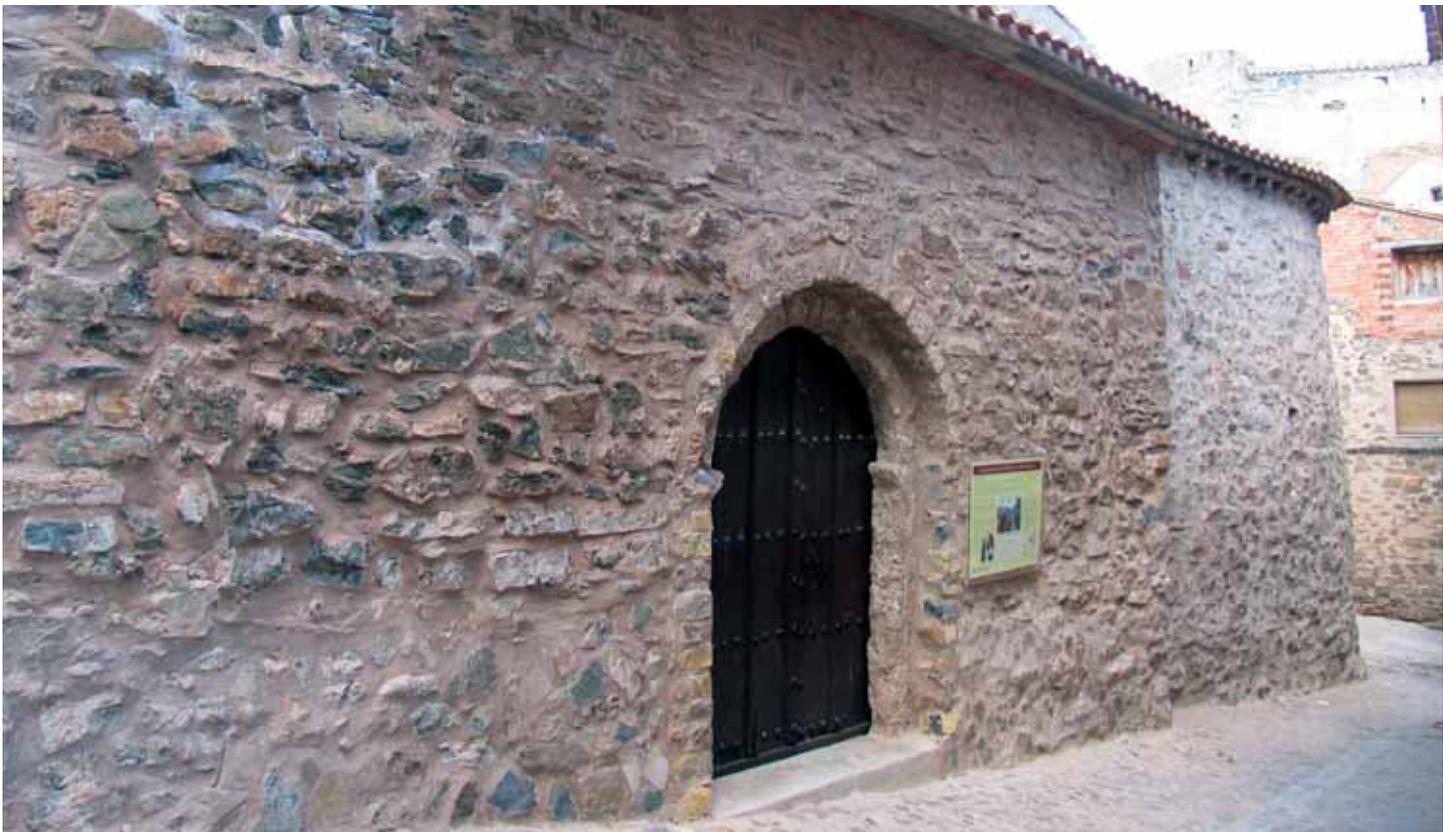
Nave y portada de la ermita. Lado sur

Lo que hoy se conserva es una pequeña cabecera románica del siglo XII, que queda embebida en su lado norte entre los edificios colindantes, construida en mampuesto y sillarejo, con piedra toba en el alero y en los canecillos que lo sostienen. Es un ábside semicircular que se convierte en presbiterio de la misma anchura sin ningún elemento de separación. La bóveda de horno absidal también continúa en la de cañón del presbiterio. Toda esta zona de la cabecera está recorrida por una moldura lisa, y apenas se remarca el arco triunfal. La nave, de tres tramos y cubierta con bóveda de lunetos sobre arcos de medio punto apoyados en ménsulas, fue añadida o más bien reconstruida en el siglo XVIII. Su cubierta original sería probablemente de madera. Por el lado norte del ábside se accede a una sacristía cubierta con cielo raso. En el segundo tramo de la nave, al Sur, se sitúa el ingreso de dos arquivoltas de medio punto, la interior apoyada en impostas de nacela. Esta portada probablemente fue románica en origen, rehaciéndose cuando se remodeló la nave. En la zona suroeste se levanta una espadaña, probablemente del siglo XVIII como la nave, cuyo cuerpo superior era de un hueco, el ladrillo rematado con dos pináculos con bolas, hoy convertido en una torre campanario del mismo material.

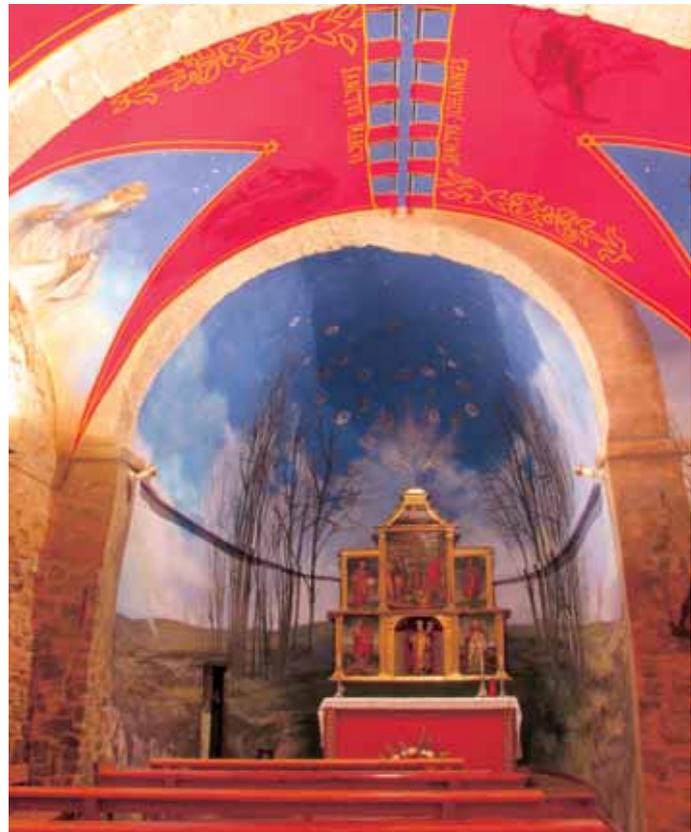
Interior del ábside después de la restauración de 2003

En 1997 se derrumbó la bóveda del primer tramo de la nave, planteándose entonces la necesidad de una restauración, que comenzó con la reconstrucción de dicha bóveda a expensas del Ayuntamiento y de la Comunidad Autónoma. Otras intervenciones posteriores afectaron al tejado, suelos, decoración y mobiliario interior: en 1999 se quitó el enfoscado del exterior de la construcción, se dejó la piedra vista y desapareció el coro alto y el púlpito del lado de la epístola; en 2002 se puso un suelo de tarima; y en 2003 el ábside y la nave se recubrieron de pinturas murales con temas alusivos a San Blas, San Gil y otros personajes sagrados, en una polémica intervención del pintor Carlos Corres Vaquero.
