GALLINERO DE RIOJA

Iglesia de San Juan Evangelista

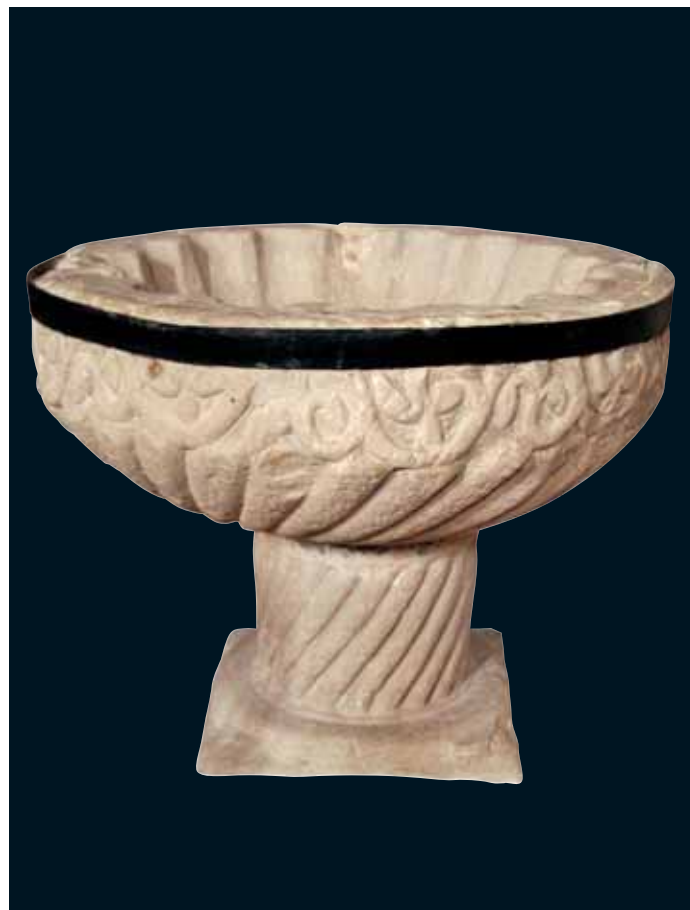
Pila bautismal

EN LA IGLESIA PARROQUIAL construida en el siglo XIX, se conserva una pila bautismal ubicada en la primera capilla del lado del evangelio. Es de tipología en copa, con unas medidas de 82 cm de altura total, 104 cm de diámetro del brocal, 40 cm de altura del pie, y 42 cm de altura de la taza.

La taza es de gallonado helicoidal, tanto al exterior como al interior, que remata en un grueso friso de tallos casi circulares, que encierran hojas de tres pétalos o de lis. El pie consta de un plinto cuadrangular, un toro con cuatro hojas lisas adosadas en las esquinas, un fuste entorchado o gallonado helicoidalmente, y una moldura abocelada.

Pertenece al grupo de pilas realizadas en torno a un taller de Santo Domingo de la Calzada, dentro de las realizaciones con rasgos comunes en el valle del Oja o Glera. Es contemporánea de pilas realizadas a finales del siglo XII, como las de Corporales o Morales, pero de ejecución algo más tosca. Su estado de conservación es bueno, aunque el pie se encuentra algo deteriorado.
