# LARRIBA

## *Iglesia de San Juan Bautista*

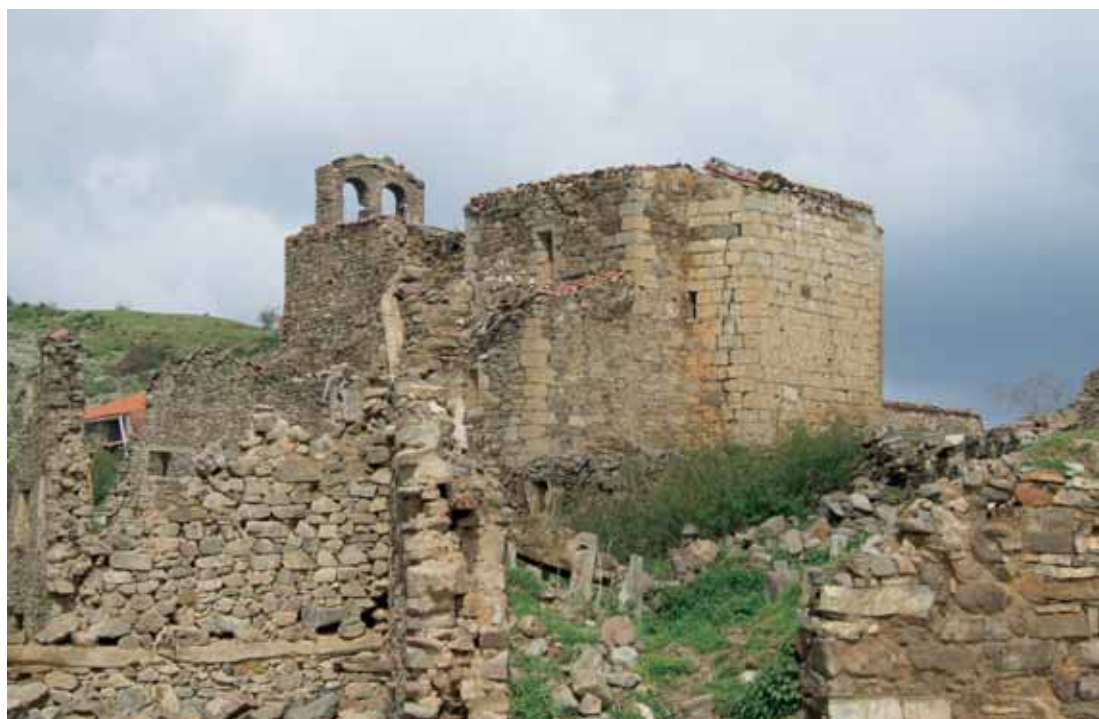
*Exterior desde el Sudeste*

**E**S UN EDIFICIO realizado en mampostería y sillarejo, y formado por una nave, crucero y cabecera ochavada de tres paños. La nave románica de tres tramos se

cubre con bóveda de cañón apuntado, sobre arcos fajones que apean en ménsulas. Una obra posterior añadió el crucero con bóveda estrellada y la cabecera con terceletes.

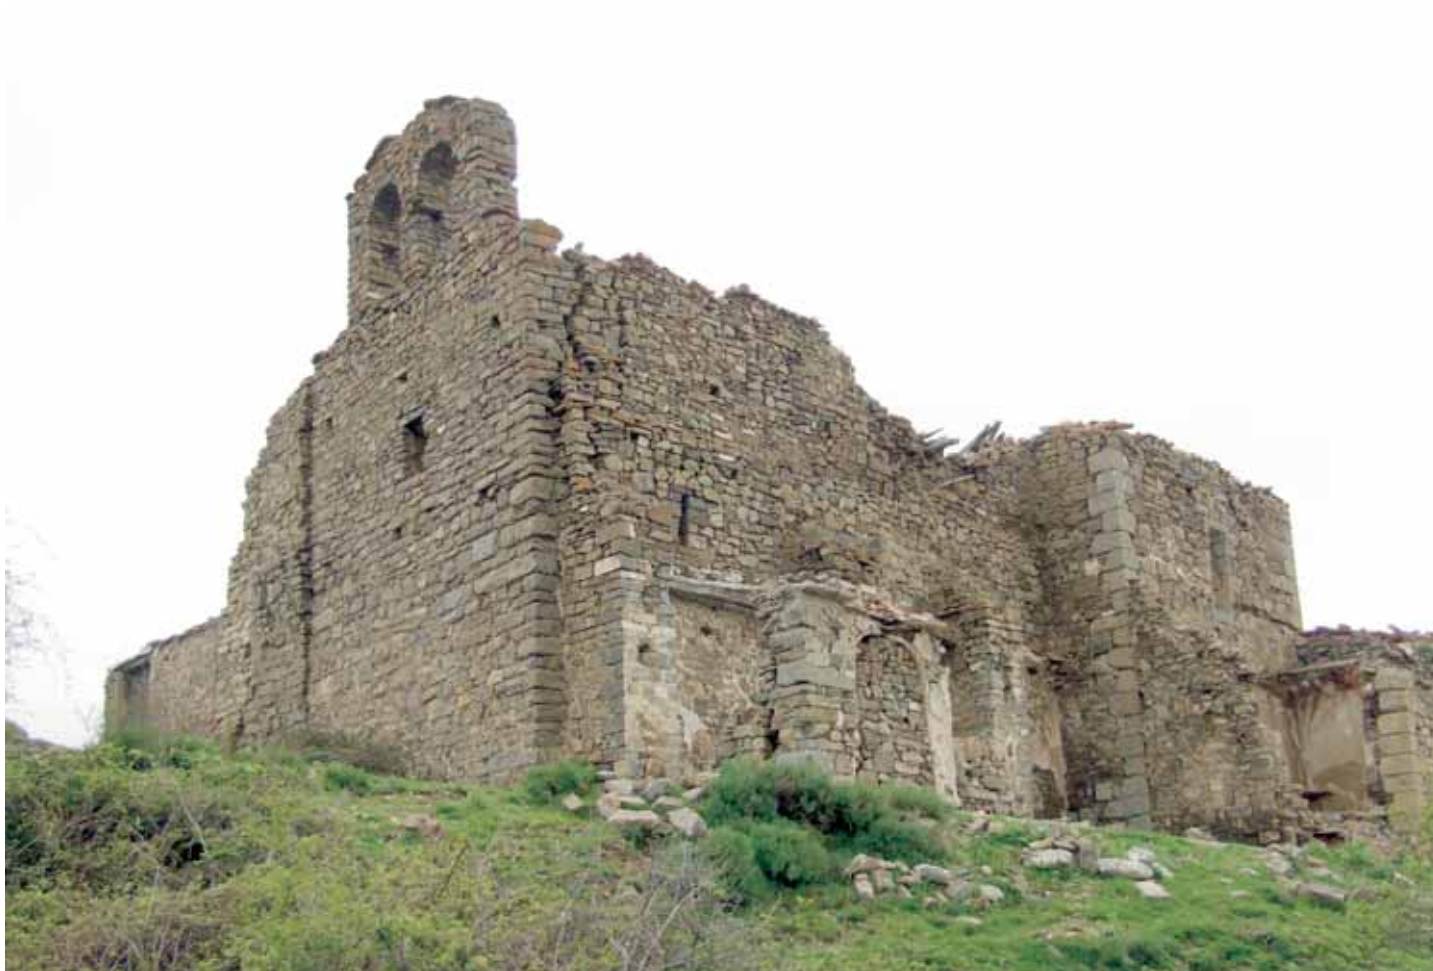
*Exterior desde el Sudoeste*

En el exterior destaca la espadaña, aún en pie, que gravita sobre el hastial oeste, y que está formada por dos vanos de medio punto. La entrada original es un ingreso de medio punto, flanqueado por dos contrafuertes de los tres que se dispusieron en el muro sur. Los vanos originales debieron de ser saeteras, de las que se observa al exterior una en el último tramo del muro sur, que fue horadado en épocas posteriores con tres ventanas. También el muro de los pies presenta un vano adintelado de ejecución posterior.
