# CASTROCALBÓN

## *Iglesia de El Salvador*

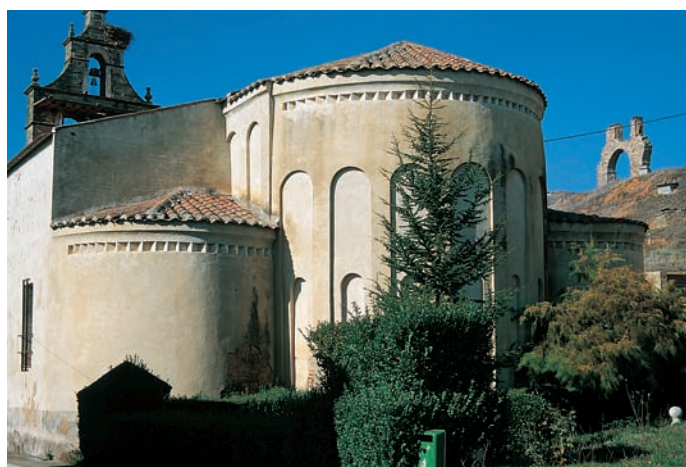
*Cabecera*

Por fotografías antiguas sabemos que el ábside central, su corto tramo recto y el cuerpo de las naves se construyeron en ladrillo, mientras que para los ábsides laterales se utilizó una pobre mampostería de pizarra y arenisca. Actualmente toda la cabecera está recubierta por un enfoscado moderno de cemento que desvirtúa enormemente el aspecto primitivo de su fábrica. El exterior de la capilla mayor se decora con siete arquerías ciegas de medio punto que cobijan otras de menores dimensiones y rematado todo por un friso de esquinillas, motivo este último que también se repite en los ábsides menores y en el primer tramo de la nave septentrional. Este esquema decorativo parece una torpe interpretación de los modelos difundidos

a partir de las iglesias de Toro y su comarca. En el eje del ábside del evangelio se abre una sencilla ventana formada por arco de medio punto con derrame hacia el interior. Otra similar existía en el ábside de la epístola que fue cegada al revocarse el muro exterior.

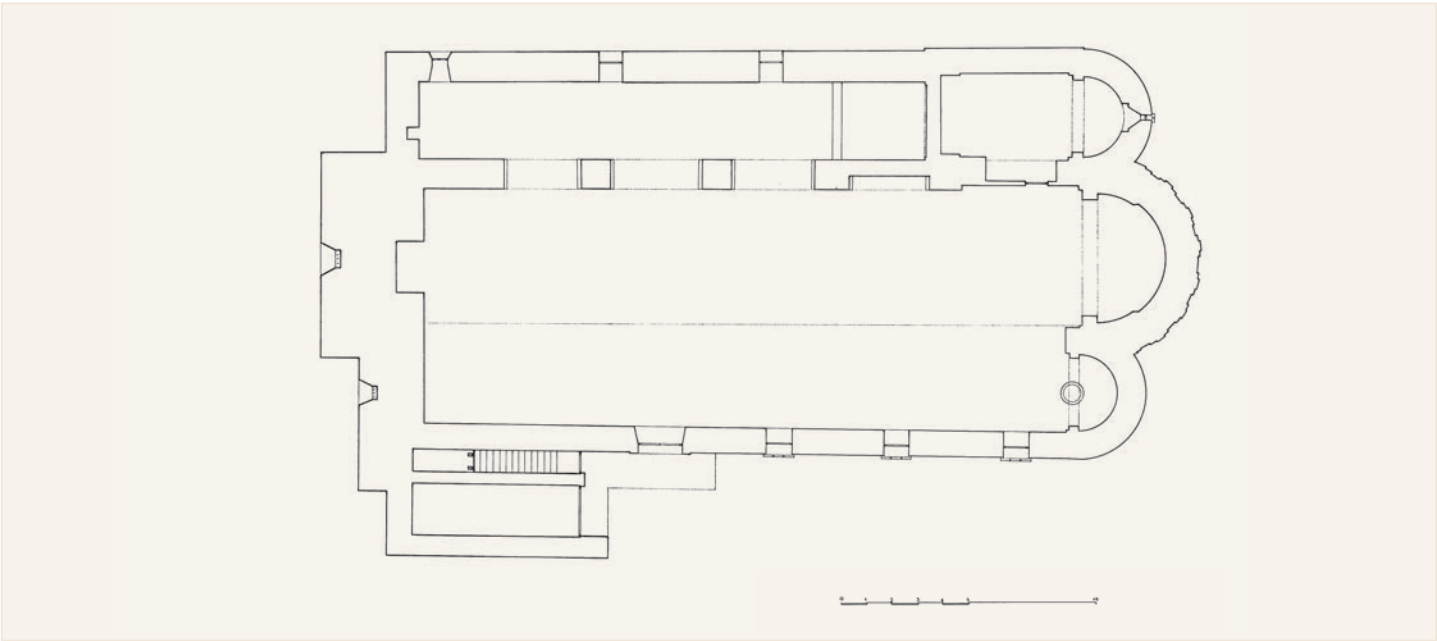
Planta

piedra que descansaban sobre pilares de sección rectangular. La cabecera quedaba organizada en tres capillas semicirculares con su correspondiente tramo presbiterial. Posteriormente el ábside del evangelio pasó a ser utilizado como sacristía lo que obligó a tapiar su arco triunfal al tiempo que se abrió un nuevo acceso desde la capilla mayor. Actualmente sólo presenta dos naves fruto de la "restauración" llevada a cabo en la década de 1970.

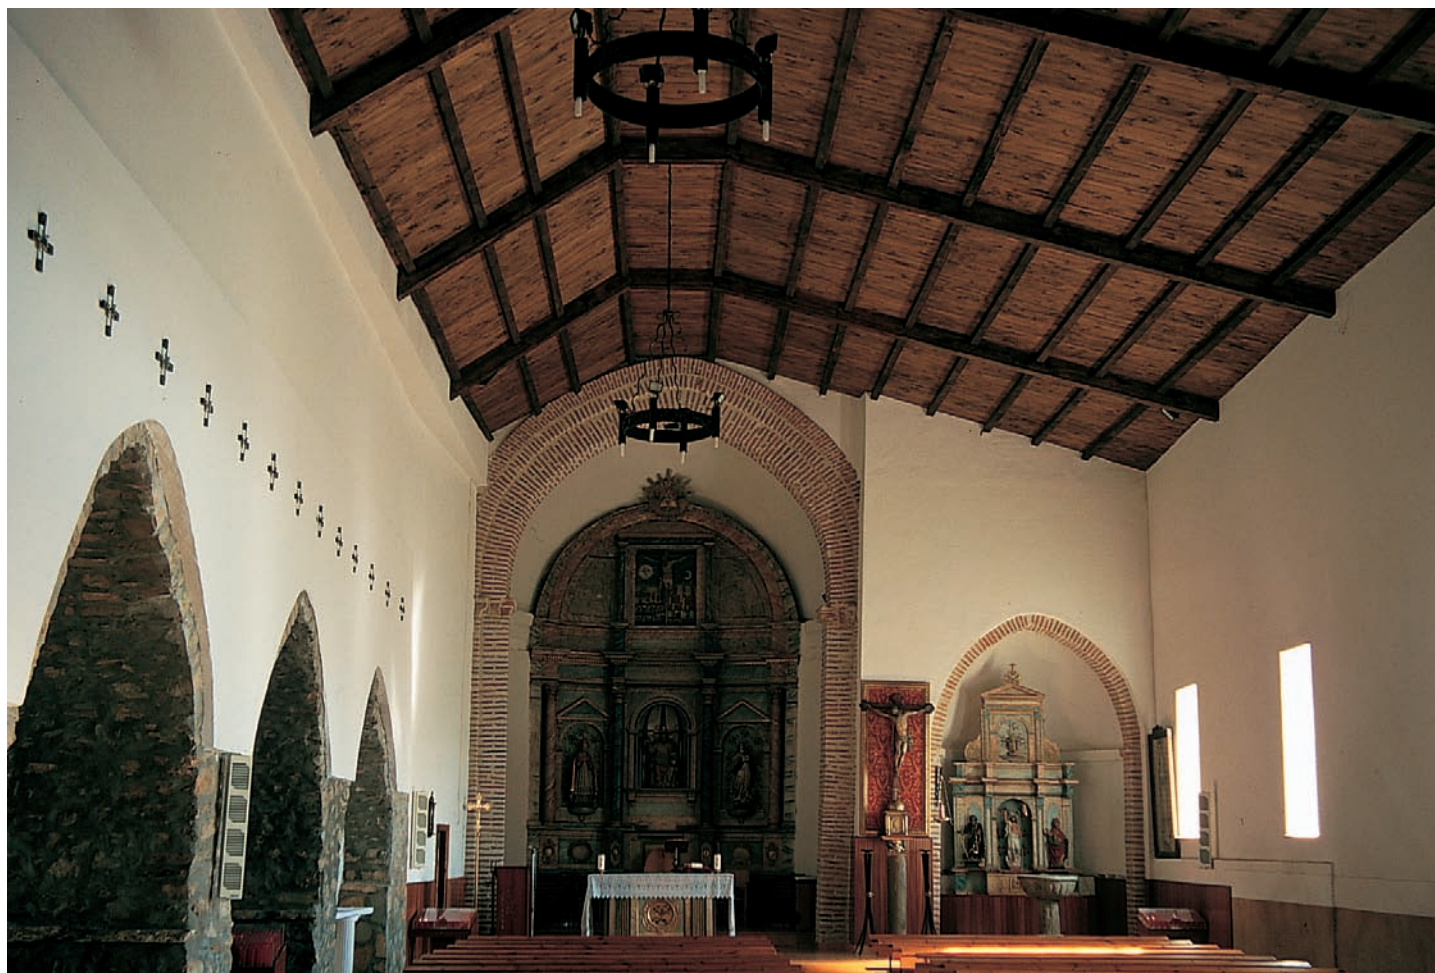
*Interior*

En el interior, los ábsides se cubren con bóvedas de horno totalmente revocadas y se abren a las naves a través de un arco triunfal apuntado. Decoran sus muros con una imposta de nacela y otra de esquinillas. El ábside del evangelio, hoy sacristía, presenta además un tramo con bóveda de cañón construida con un curioso aparejo en el que alternan hiladas de ladrillo y de mampostería. Nada subsiste ya de la armadura de par y nudillo "enriquecida con pinturas góticas" que citaba Gómez-Moreno para la nave central.
