## DEHESAS

### *Iglesia de San Pedro*

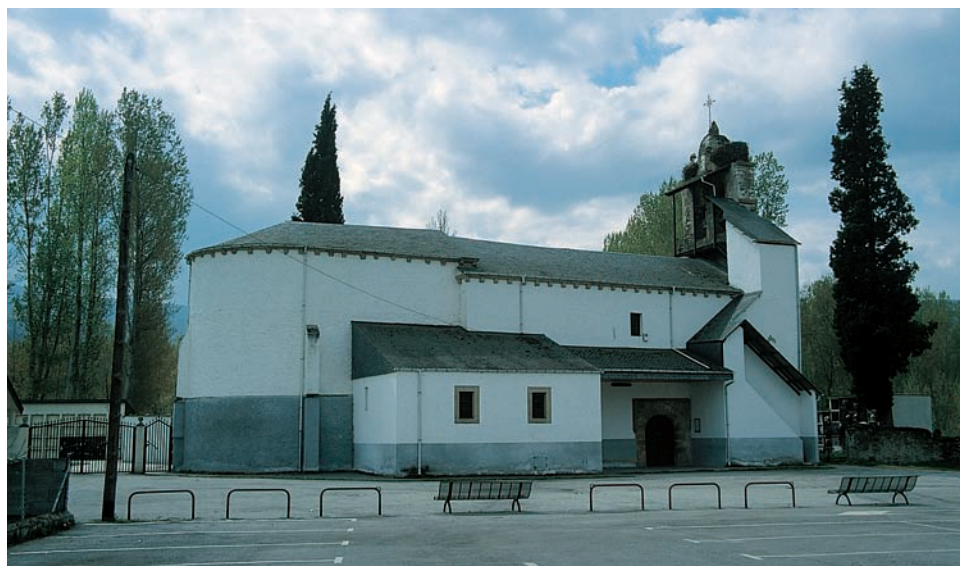
*Vista general del edificio*

LA IGLESIA PARROQUIAL DE SAN PEDRO se encuentra en el extremo oeste del pueblo, en el lugar denominado "Prado de los Merrallos" o "Barrio de la Cruz". Es una construcción de cantería cuyos muros aparecen revocados tanto en el interior como en el exterior lo que impide apreciar el tipo de aparejo utilizado, si bien en algunos puntos se adivina un aparejo de mampostería y sillarejo.
