# BÉZQUIZ

## *Iglesia de San Andrés*

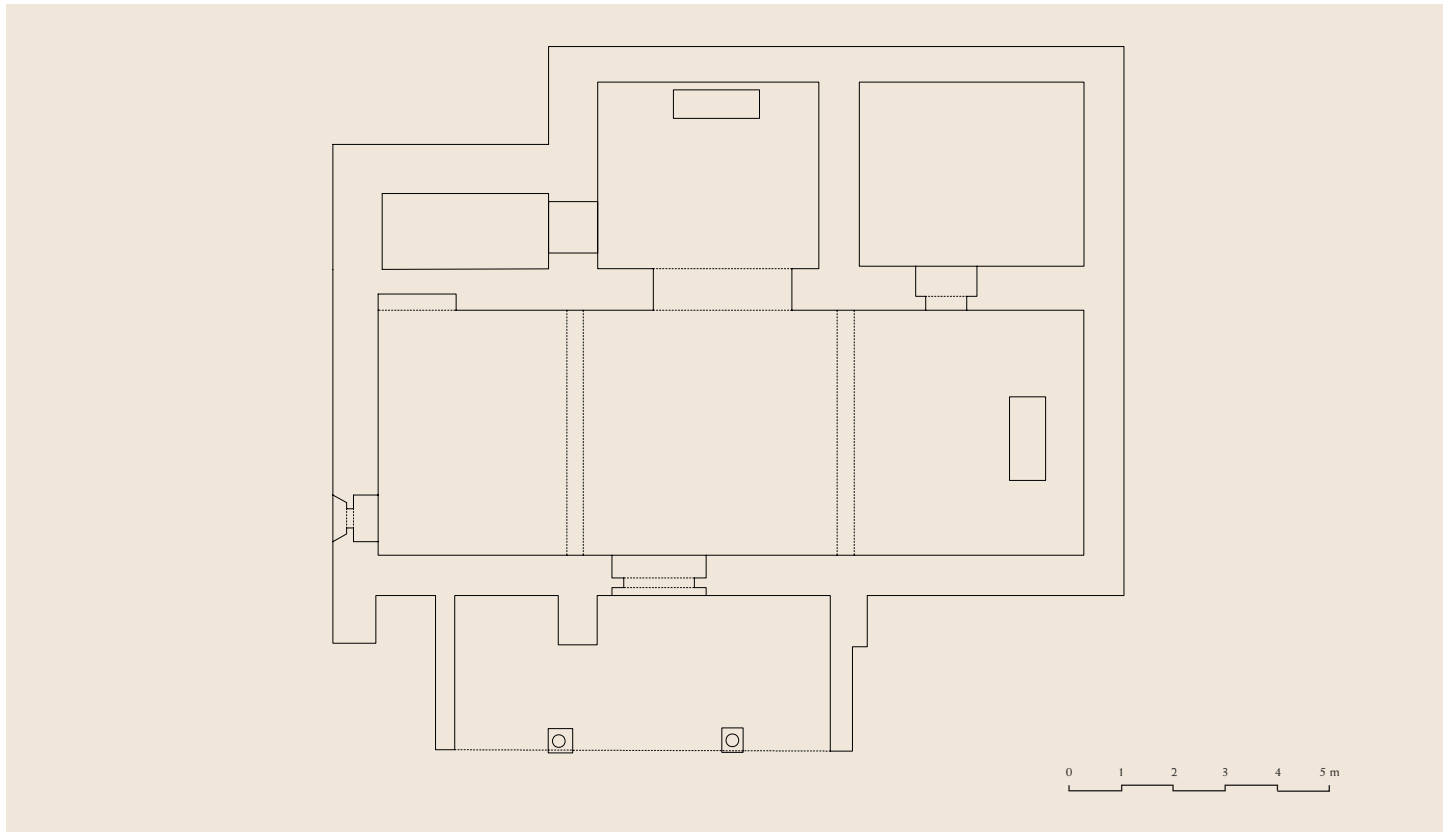
*Planta*

**L**A ANTIGUA IGLESIA PARROQUIAL, hoy sin culto y en estado de abandono, amenaza una ruina inminente. Esta pequeña construcción, de casi catorce metros de largo por algo más de cinco de anchura, presenta plan-

ta rectangular dividida en tres tramos. La cabecera es recta, enlazando así con las cercanas iglesias de Solchaga, Arrazubi, Amunarrizqueta y Maquirriain. El interior presenta bóveda de cañón, un tanto rebajada, y fajones igualmente

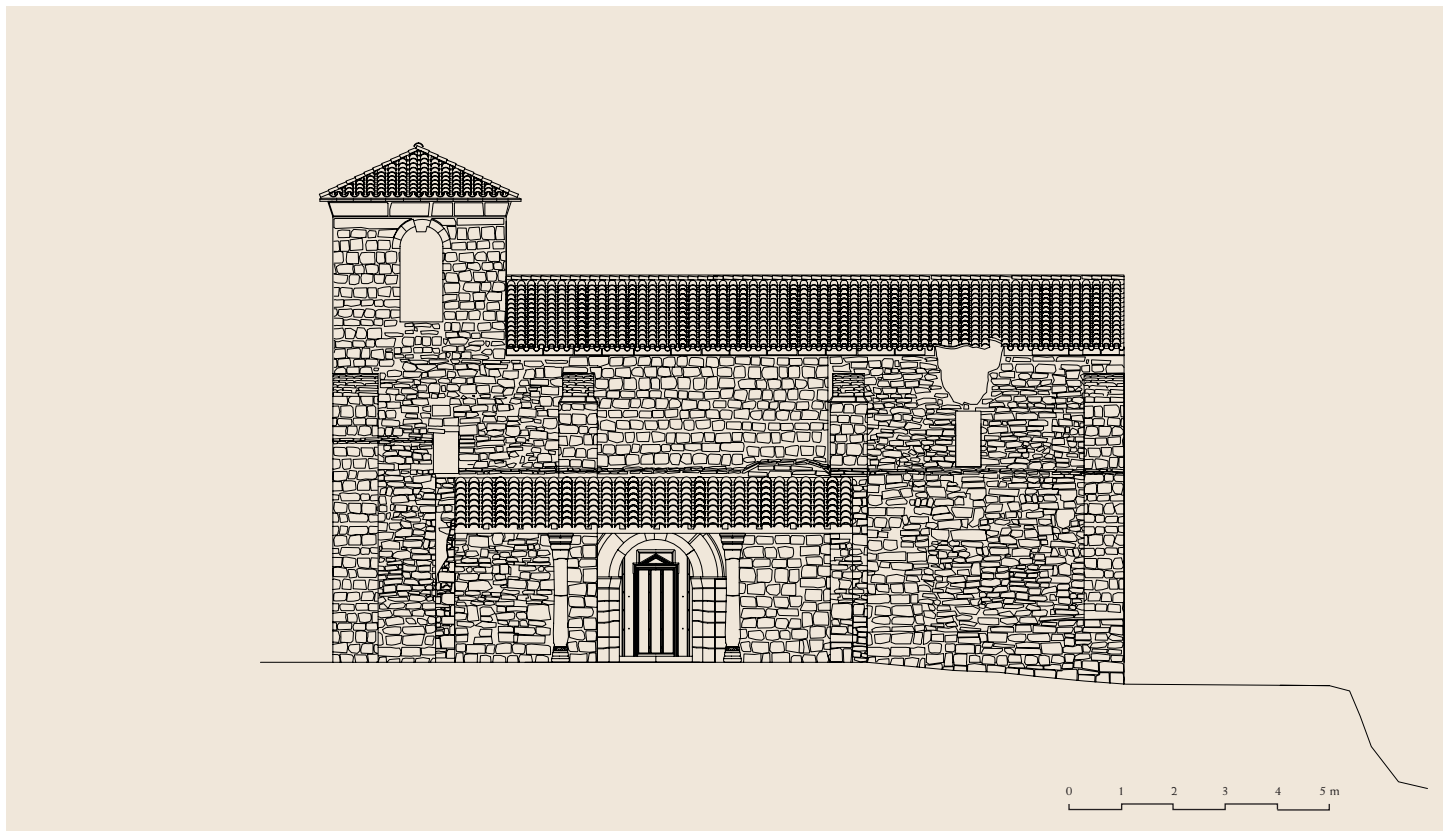
*Alzado sur*

Exteriormente se aprecian también las huellas de discontinuidades en las hiladas y tipos de sillares que parecen remitirnos a sucesivas reformas, no obstante, difíciles de determinar. Destacan de la articulación externa del edificio sus potentes contrafuertes prismáticos con airoso remate en talud, así como la portada de medio punto abierta en el tramo central del muro de la epístola. Ambos

elementos, estribos y portada, no terminan de casar bien, ya que el vano de la portada no ocupa el centro del paramento delimitado por los contrafuertes. Por la izquierda el estribo interrumpe vierteaguas y cimacios; por el otro lado la imposta que nace de la puerta no termina por alcanzar el estribo. El modo como los contrafuertes prorrogan tanto el testero recto como el hastial occidental, así como el diseño de su remate, denotan una cronología avanzada.

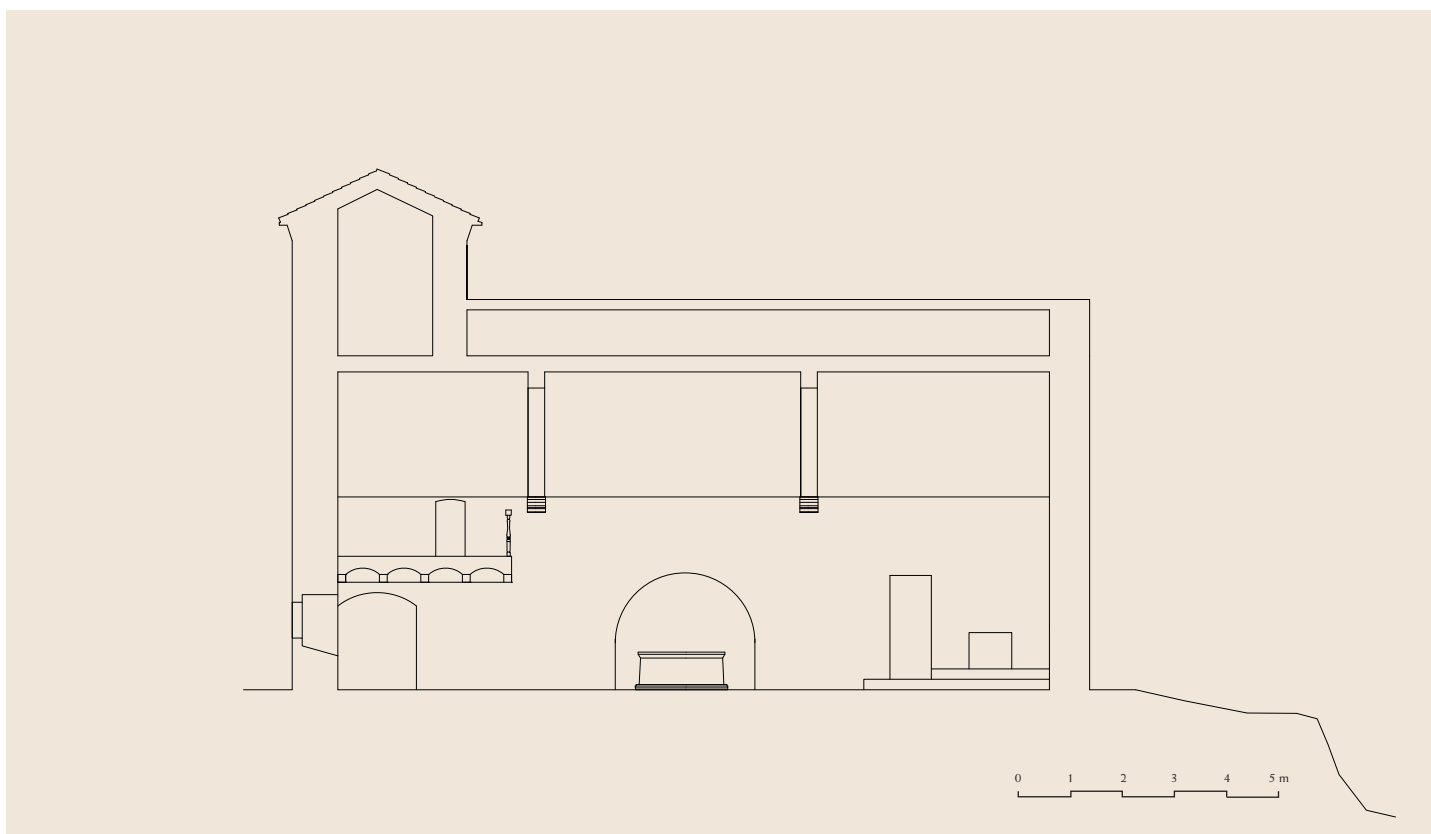
*Sección longitudinal*

rebajados, que en su arranque embuten en el muro buena parte de su sección. Apean sobre unas ménsulas notablemente planas, con dos lóbulos y cimacio igualmente convexo. A pesar del aire medieval de las ménsulas, fajones y bóveda transmiten una extraña sensación, que de nuevo recuerda a la parroquial de Solchaga, de cubiertas rehechas durante el siglo XVI.

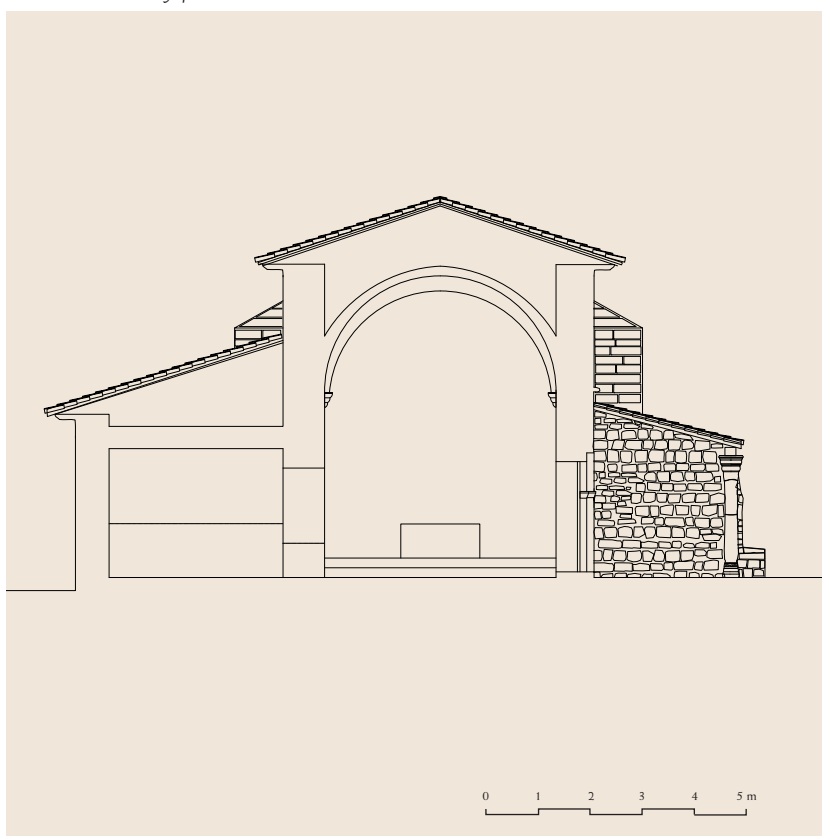
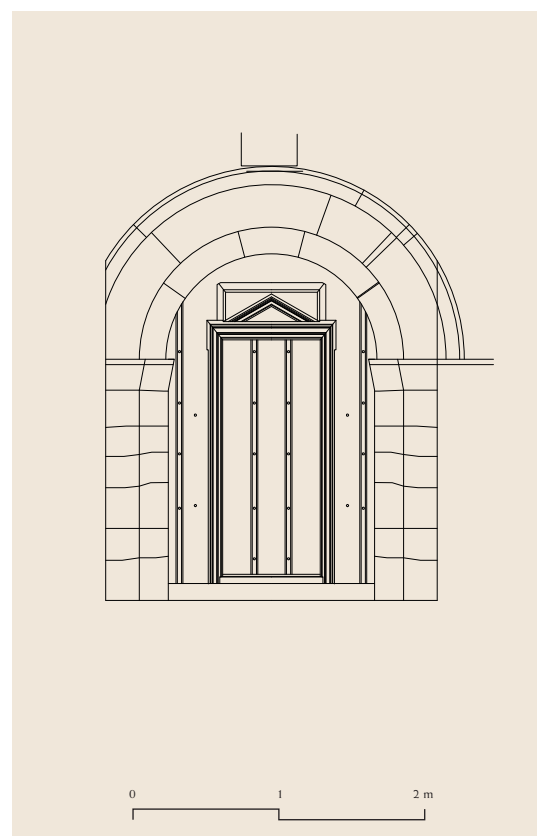
*Sección transversal y portada*

La portada, de medio punto, es tan simplificada y depurada como el interior. Presenta un doble arco de platabanda, con vierteaguas liso que apea sobre un leve cimacio, también liso, convertido en imposta hacia la cabecera. Cuando la imposta se corta unos centímetros antes de alcanzar el estribo derecho, se adivina una línea dentada vertical que parece señalar un cambio de obra en las hiladas, quizá una ampliación por el Este de características difíciles de determinar. Tras este contrafuerte, los paramentos mezclan sillares regulares con sillarejo en las partes altas. Algo parecido sucede en la definición del hastial de la cabecera, también irregular y con presencia de sillarejo, y la definición occidental del templo. En el hastial occidental conserva una segunda puerta de origen medieval, ésta notablemente más pequeña, articulada mediante dos zapatas lisas que soportan el arquitrabe, igualmente liso.
