# GARÍNOAIN

## *Iglesia del Santo Cristo de Cataláin*

## Antigua iglesia de San Pedro

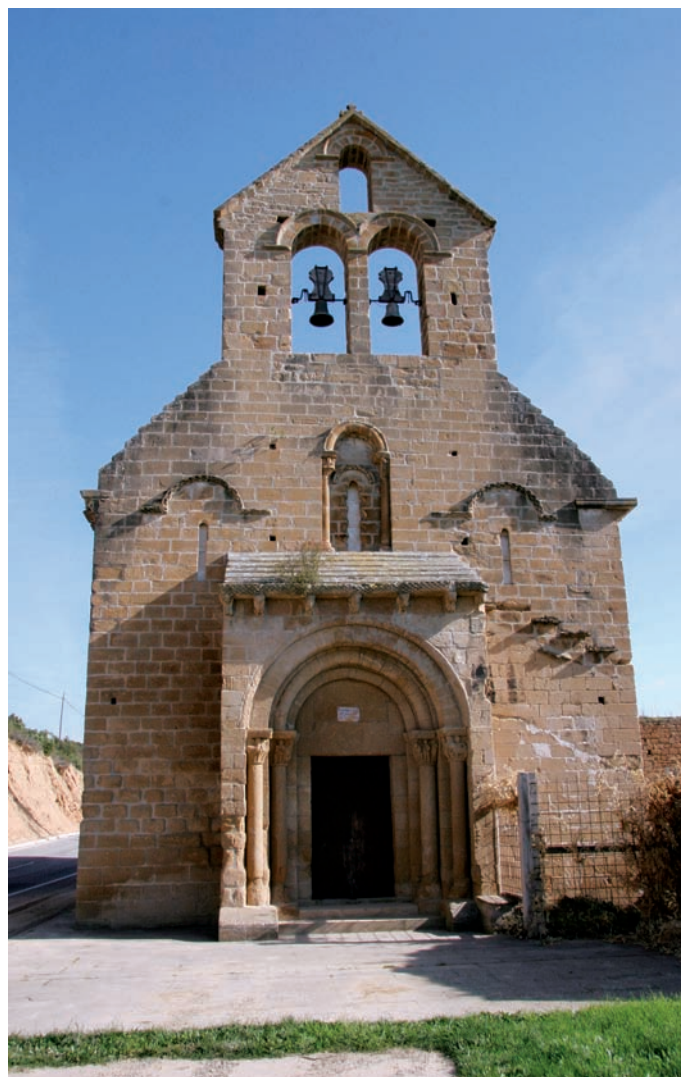
*Fachada occidental*

La fachada occidental se organiza en tres niveles: la puerta sobre paramento adelantado, en el inferior; una línea de tres vanos de diseño muy original, en el intermedio, y una airosa espadaña con dos amplios vanos de medio punto y un tercero de menores dimensiones ocupando el ápice de las dos vertientes de su remate.

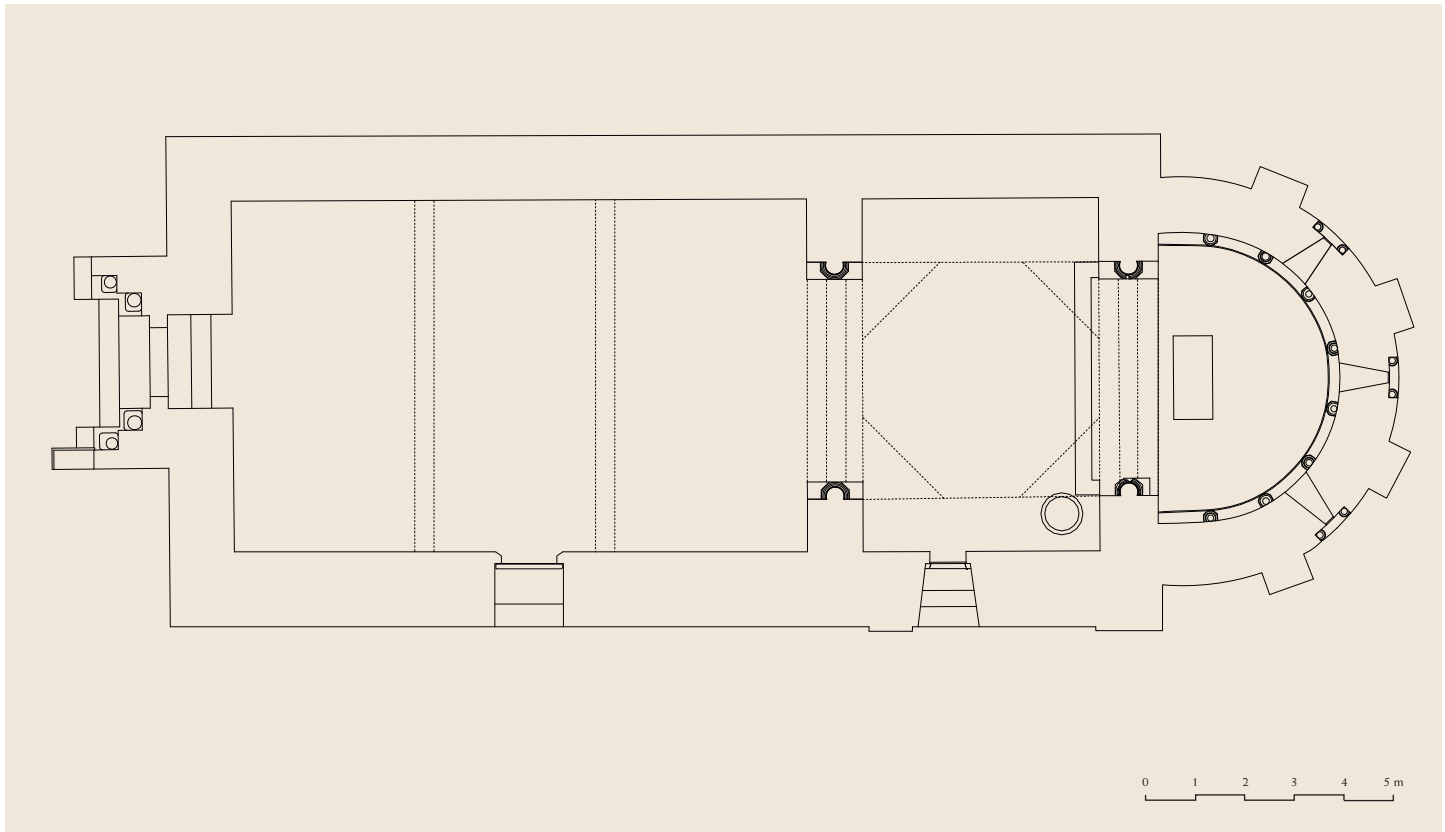
Planta

Pero observemos detenidamente su planta. El edificio, de amplias dimensiones para su tipología (más de 22 m de longitud, por casi 7,5 de anchura), muestra una composición general coherente y compacta. A occidente, un gran rectángulo, de muros gruesos (algo más de un metro) integra los tres tamos de la nave y el cimborrio. Los únicos soportes destacados en planta son los del cimborrio, con los característicos pilares prismáticos con semicolumna

adosada. Su profundidad les permite acoger dos profundos arcos formeros que, con los torales, dibujan la base perfectamente cuadrada del cimborrio. Este amplio rectángulo murario aglutina en sus extremos dos de los elementos plásticos más elaborados del edificio: en el hastial occidental la portada principal del templo; a oriente el cierre cilíndrico del presbiterio. El semicírculo del ábside es algo más estrecho que la nave, lo mismo que sus muros (unos 75 cm), esta vez reforzados por unos curiosos contrafuertes que desvelarán sus verdaderas características en el análisis del exterior.

La planta propone lo que en alzado van a ser tres espacios sucesivos bellamente jerarquizados: la nave, diáfana y desornamentada; el cimborrio, como fuente de luz y monumentalidad; y el cierre absidal, con su hermosa articulación de vanos y arquerías como referencia y punto de fuga. De hecho, la luz de cimborrio y vanos ayuda a que todo nuestro interés se centre en el ábside y su articulación. Son tres también los tipos de cerramiento que terminan por definir el volumen interno del edificio. El ábside se cubre con bóveda de horno, el cimborrio con trompas y cúpula, y la nave con cubierta de madera a dos aguas. De esta interesantísima articulación sólo la bóveda de horno se puede considerar propia del siglo XII. El resto ha sido muy alterado por el paso del tiempo y especialmente por la última restauración.

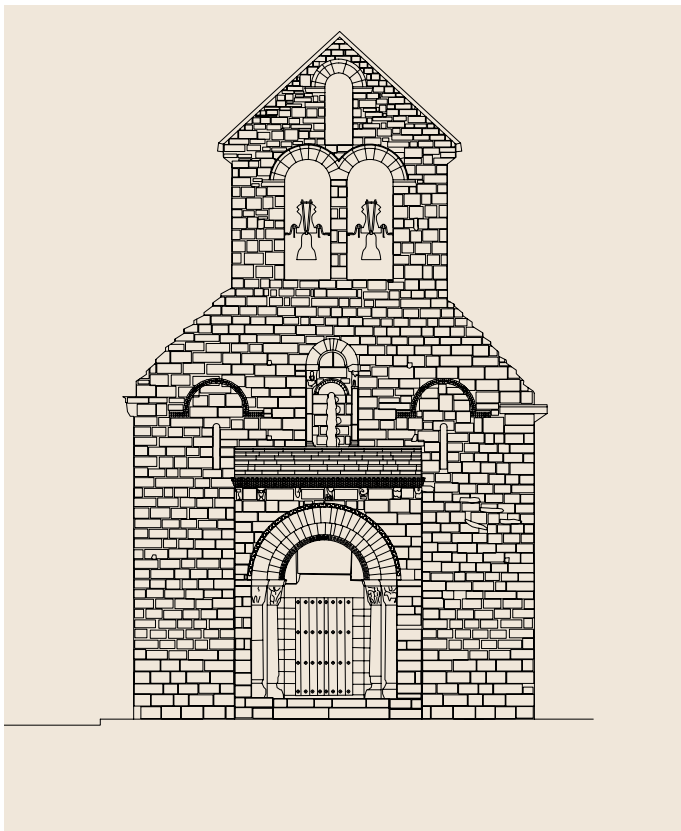
Alzado oeste

Los vanos del segundo nivel muestran una original articulación, excepcional en el románico rural navarro. Los laterales, muy rasgados, señalan el arco interior del abocinamiento mediante una imposta taqueada que remata su semicircunferencia con dos apéndices horizontales, a modo de cimacios; la central, más compleja y decorativa, acoge también un vano rasgado con festoneado en ondas en el intradós, y arco de descarga sobre columnas, descentrado y no tangente al hueco de medio punto. La izquierda conserva un capitel, que aunque muy lavado, sugiere la tradicional división en dos niveles con vástago de unión y cabecita (?). Finalmente, los vanos de la espadaña también perfilan las dovelas de sus arcos con una moldura taqueada a modo de vierteaguas, similar a las laterales del piso intermedio. Ciertamente la organización homogénea y simétrica de la fachada de Cataláin es un caso único en el románico rural navarro.

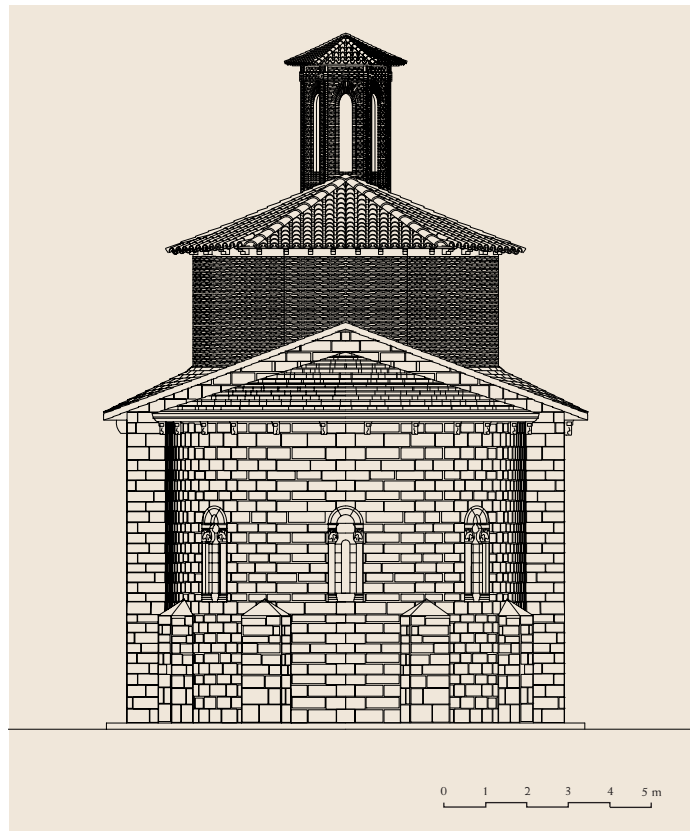
Alzado este

Tras la fachada, vamos a fijarnos en la organización exterior del cilindro absidal y la interesante y bien conservada decoración de los capiteles de sus tres vanos. Frente a la ausencia total de contrafuertes en los muros perimetrales, el ábside muestra una curiosa organización también dominada por los paramentos continuos de sillares bien labrados y perfectamente escuadrados. Hasta la altura de los vanos se colocan cuatro estribos simétricos, culminados por un remate piramidal. Aunque mucho más bajos, recuerdan otros parecidos de la Asunción de Olleta. Entre ellos se abren los tres vanos simétricos que ocupan el tercio medio del cilindro absidal. Su molduración es la tradicional, con arco de descarga de medio punto y perfil circular que apea sobre comunillas muy estilizadas.

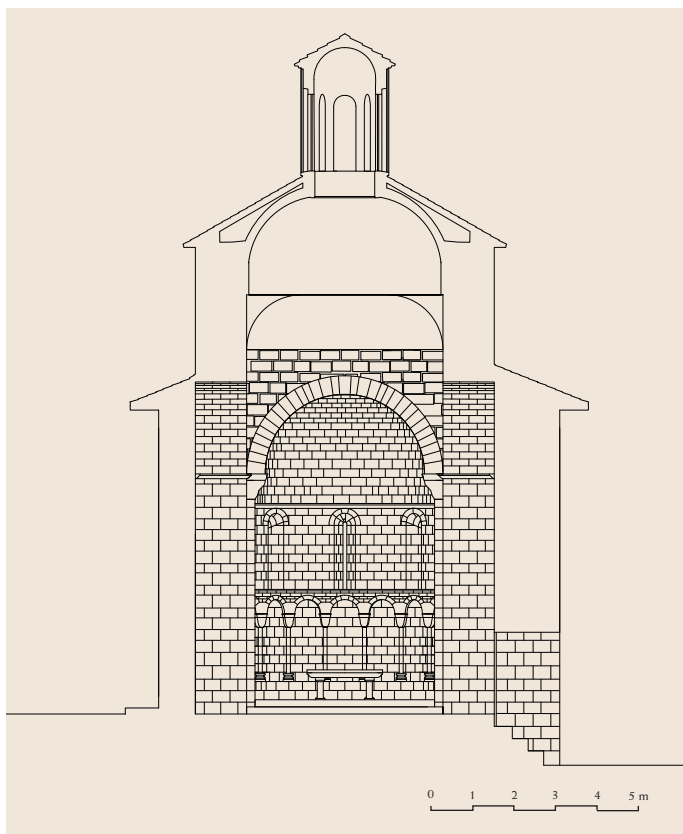
Sección transversal

El cimborrio barroco está soportado por dos poderosos arcos torales de medio punto y dobladura que apean sobre pilastras prismáticas con semicolumnas adosadas. A su vez, sobre los laterales de los pilares, dos formeros terminan de dibujar el cuadrado perfecto sobre el que se sitúan las trompas y el octógono del cimborrio. Los cuatro arcos que construyen su base cuadrada están a la misma altura. Realmente la geometría del tramo está muy bien resuelta. Lástima que no conserve sus elementos primitivos. Tal como hoy lo vemos, supone el logro más perfecto de su tipología, perceptible también dentro de la Valdorba en Orísoain, Olleta y Echano.

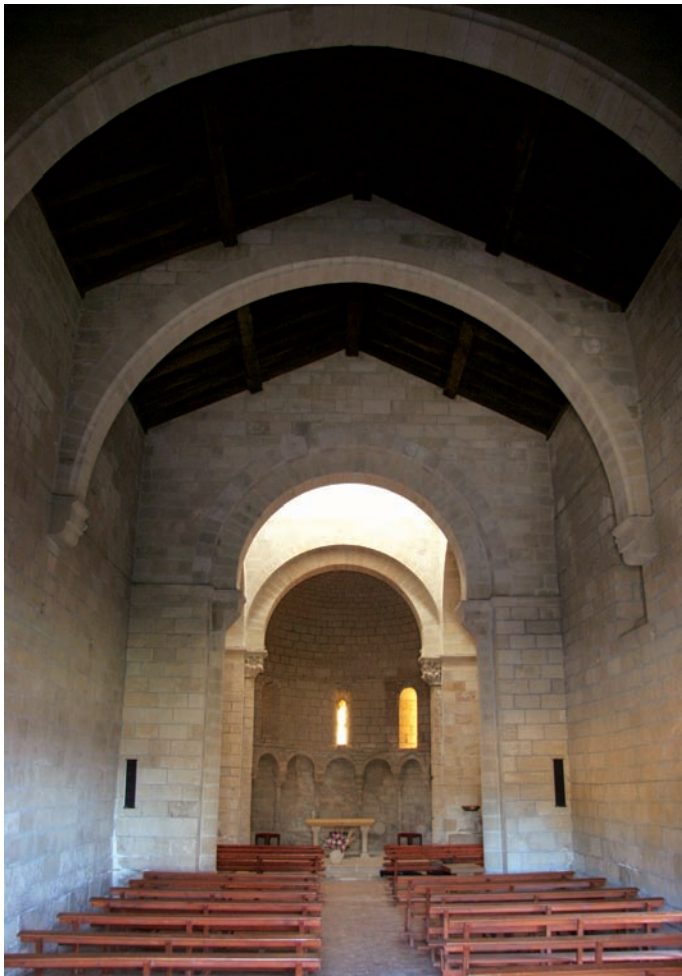
*Interior*

El alzado del cuerpo cilíndrico del ábside se organiza mediante dos niveles, el inferior con arquería ciega, y el superior con tres vanos simétricos y abocinados. Los nueve arcos de medio punto del nivel inferior apean sobre columnas con fustes finos, abultadas basas con nacela y toro de variados diseños, y capiteles de geometría prismática decorados con un repertorio decorativo de origen vegetal. Todos diseñan su cesta a partir de los conocidos dos niveles de decoración, con hojas que nacen del cimacio y se curvan en sus picos abajo y tallos diagonales con volutas en los ángulos, y rosetas en los centros superiores. De vez en cuando ambos niveles se unen mediante el tallo o vástago, tan habitual en la Valdorba. De izquierda a derecha, la serie es la siguiente: hojas lisas, abajo, y cimacio con roleos y hojitas; hojas con caulículo central, arriba, los conocidos vástagos de unión sin horadar y cimacio taqueado; tallos cruzados con volutas, abajo, y vástagos horadados, arriba, más cimacio de roleos y hojitas; monstruos patilargos muy perdidos, abajo, y cimacio con botones; los dos siguientes perdidos; el sexto, también muy erosionado, con vástagos horadados y cimacio de roleos; hojas lisas, abajo, y de nuevo roleos en el cimacio en el séptimo; y finalmente, el octavo, reintroducido en la restauración.

Las dovelas de los arcos son tangentes a una imposta taqueada que inicia el segundo nivel del cilindro absidal. Señala el arranque de los vanos que, a su vez, alcanzan con su dovelaje la imposta superior decorada con bolas. Esta solución para el ábside, con dos niveles y arquería ciega inferior, es única en el románico de Navarra. De hecho, su fuente de inspiración hay que buscarla en el vecino reino de Aragón, con ejemplos conservados en Loarre y, especialmente, en San Juan de la Peña.

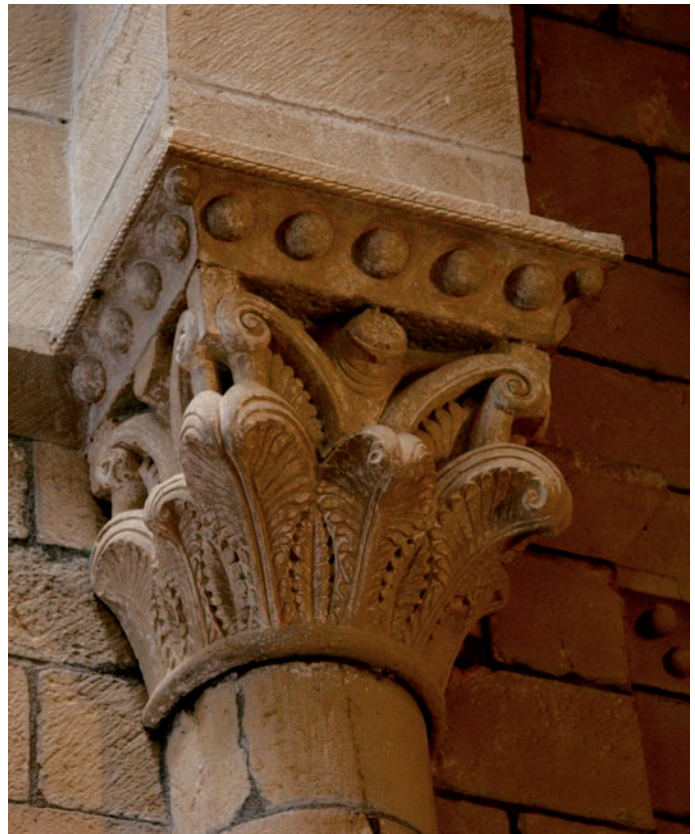
También es muy bello el capitel del lado norte. Su composición general es la descrita para los capiteles de la arquería absidal, sólo que las superficies están trabajadas

*Capitel del interior**Capitel de la arquería del ábside*

con sumo detallismo y minuciosidad. Se nutre de los conocidos repertorios vegetales languedocianos para conseguir una llamativa profundidad en los planos de labra. El nivel inferior lleva grandes hojas festoneadas y hendidas, con lancetas también festoneadas en los centros. La parte superior se organiza a partir de los conocidos tallos diagonales avolutados, de una profundidad y claroscuro desconocidos en la escultura monumental de la Valdorba y su entorno. El cimacio presenta bolas sobre su moldura.

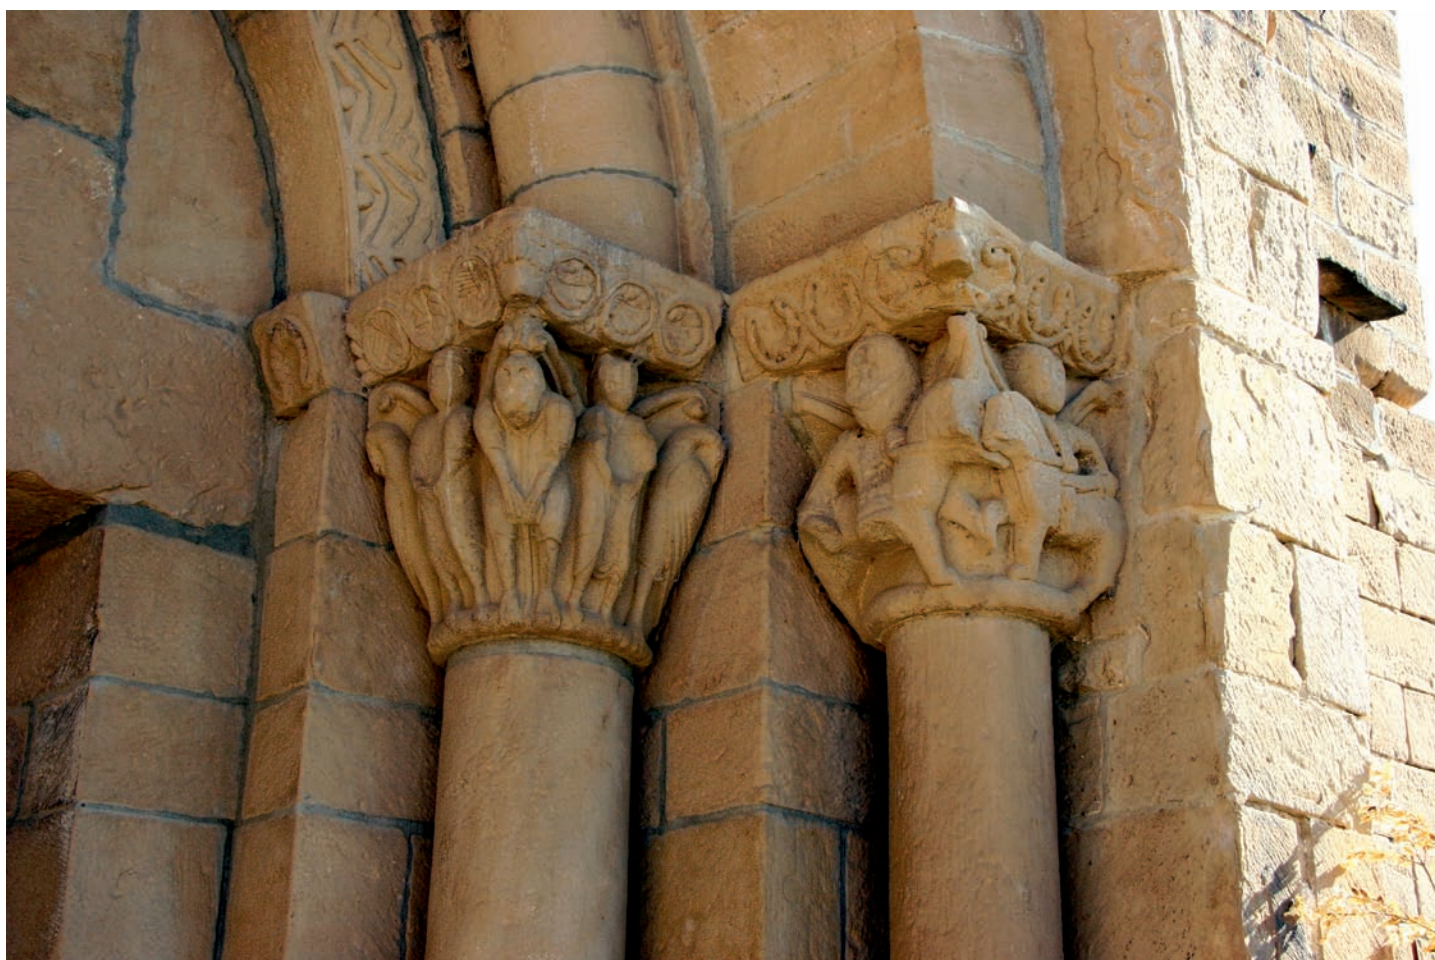
Capiteles de la portada

gruesas columnas acodilladas de fuste monolítico. Sus capiteles repiten diseños y repertorios que ya hemos visto en el interior. Por el lado izquierdo se observan tres leones patilargos (el central muy perdido) y otros tres personajes llevando en sus manos diversos objetos: gallina, uno; libro y bastón en forma de báculo, otro. Los pies, pequeños y puntiagudos, asoman sobre el collarino. Por el otro lado, el interior muestra una figura en esquina, simiesca y con sogas al cuello, flanqueada por sendos hombres y pájaros. El último, con guerreros a caballo y luchando con espadas, es ya de labra y diseño popular. Los cimacios acogen también los roleos con hojas del interior, aunque tratados en ocasiones de forma más rutinaria. Las basas del lado derecho repiten también diseño y molduración de la columna ciega interior. El paramento que acoge la portada remata con un volado tejeroz, también ajedrezado, que apea sobre siete canes muy deteriorados.

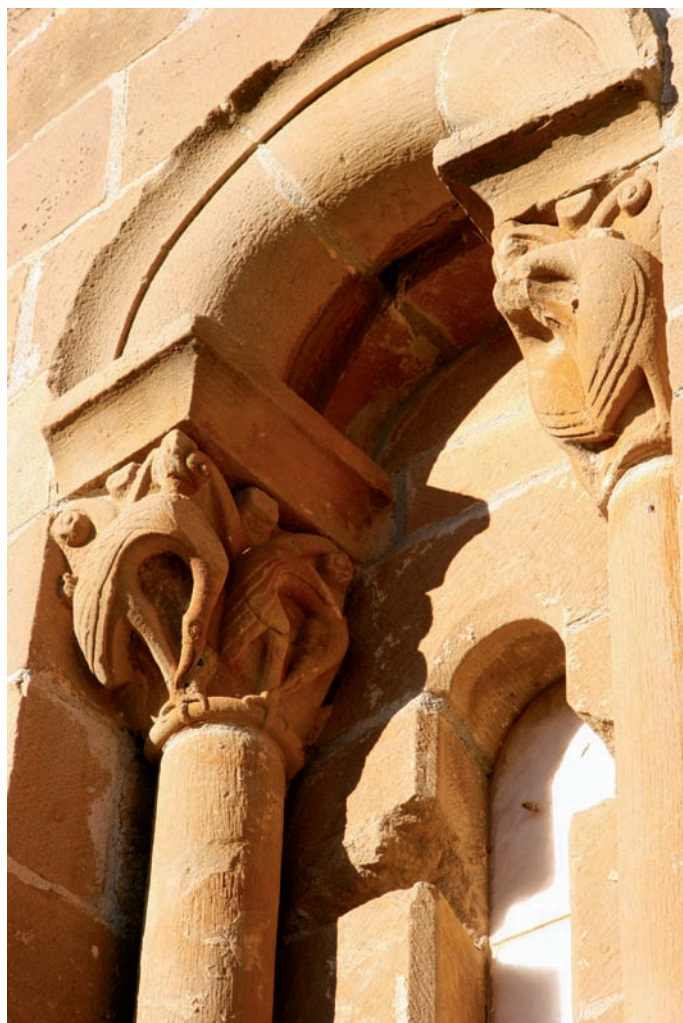
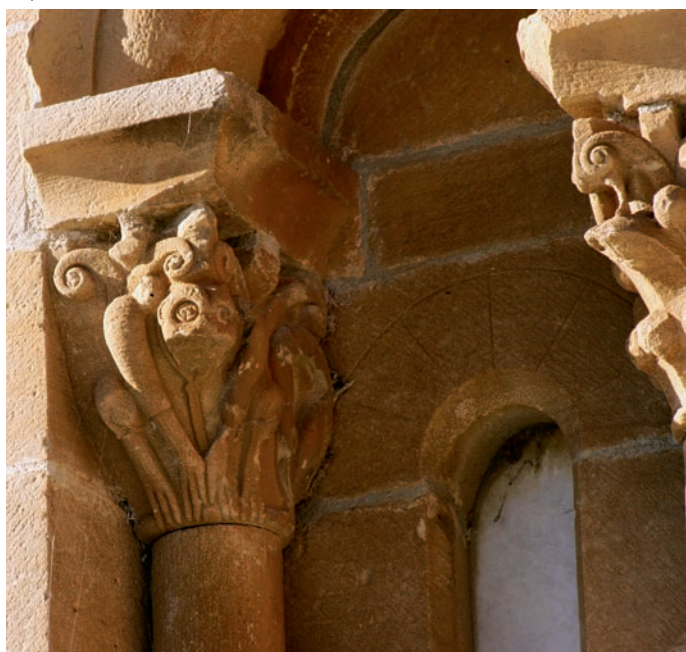
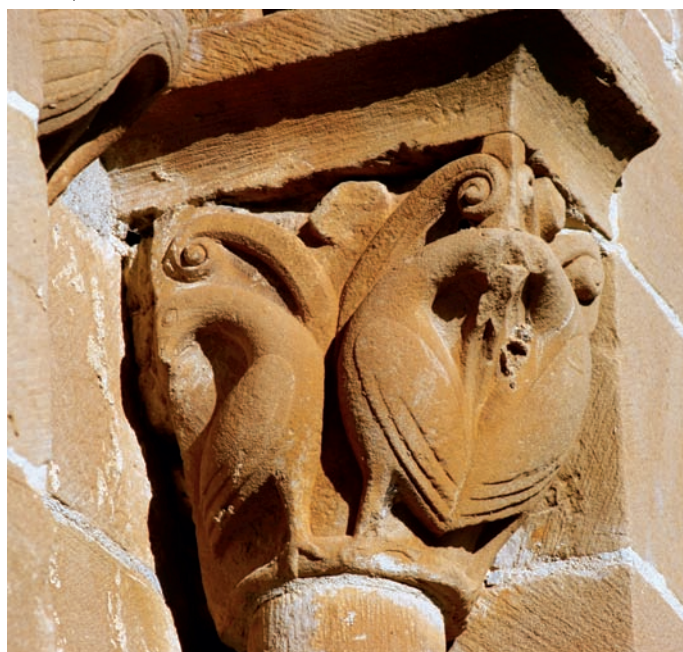
compositivos del interior. Así, vemos cestas divididas en dos niveles, con hojas, de puntas muy curvadas y vástagos que las unen con el nivel inferior, pencas festoneadas y tallos diagonales que se avolutan en las esquinas. Vayamos por orden. El vano del lado meridional es quizás el más interesante, ya que es uno de los que presenta alguno de los temas que más éxito va a tener entre los repertorios esculpidos en la Valdorba y el entorno de la Sangüesa románica. A la izquierda lleva dos aves picándose las patas, y por el otro lado otras tres, con dos que unen sus cabezas en esquina. El vano axial muestra un mono patilargo con sogas atadas al cuello y pájaro picándose las patas; frente a él, un capitel vegetal lleva hojas lisas y bolas en dos niveles. El tercer vano, ya por el lado norte, conserva en peor estado la decoración de sus capiteles. Ambos muestran figuras en esquina que se llevan las manos a la boca, en una labra ya bastante rutinaria.

*Capiteles de una ventana absidal*

*Otro capitel de una ventana absidal*

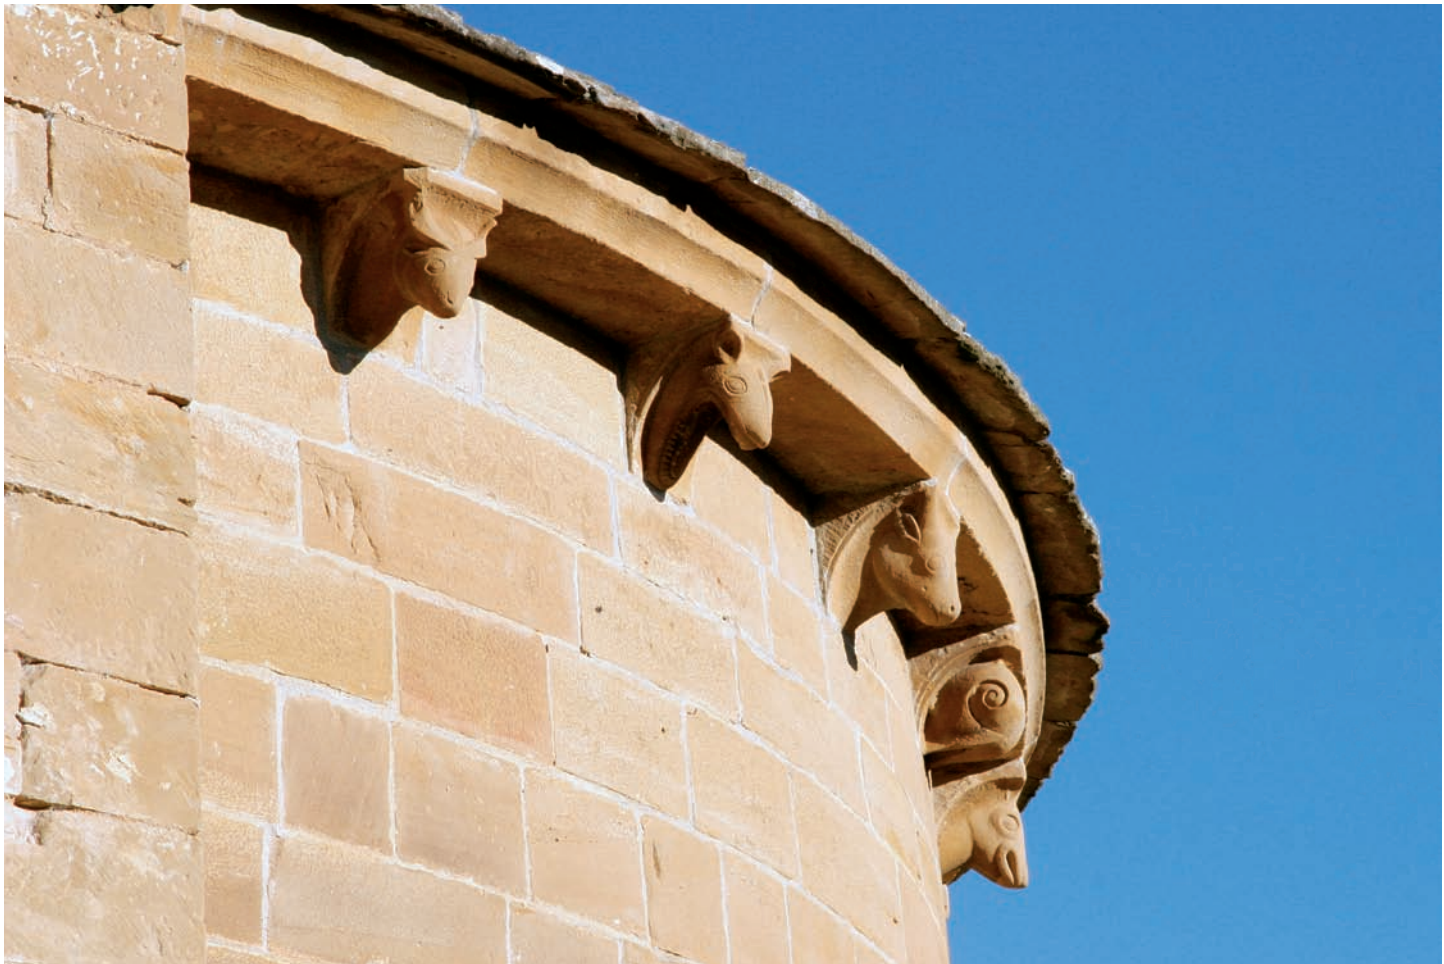
Canecillos del ábside

Echano, rollos verticales como los del otro lado, tacos, rectángulos concéntricos, hombre sedente, pareja sedente, músico (?), fiera con cabeza vuelta, hombre sentado boca abajo, otro también sentado, león de cabeza vuelta, animal antropomorfo (?), pájaro, mujer exhibicionista, pareja abrazada, asno antropomorfo, músico, hombre de dos cabezas y músico (?). El sillar sobre el que se labran vuelve a ser profundo y estrecho, como los del muro sur.

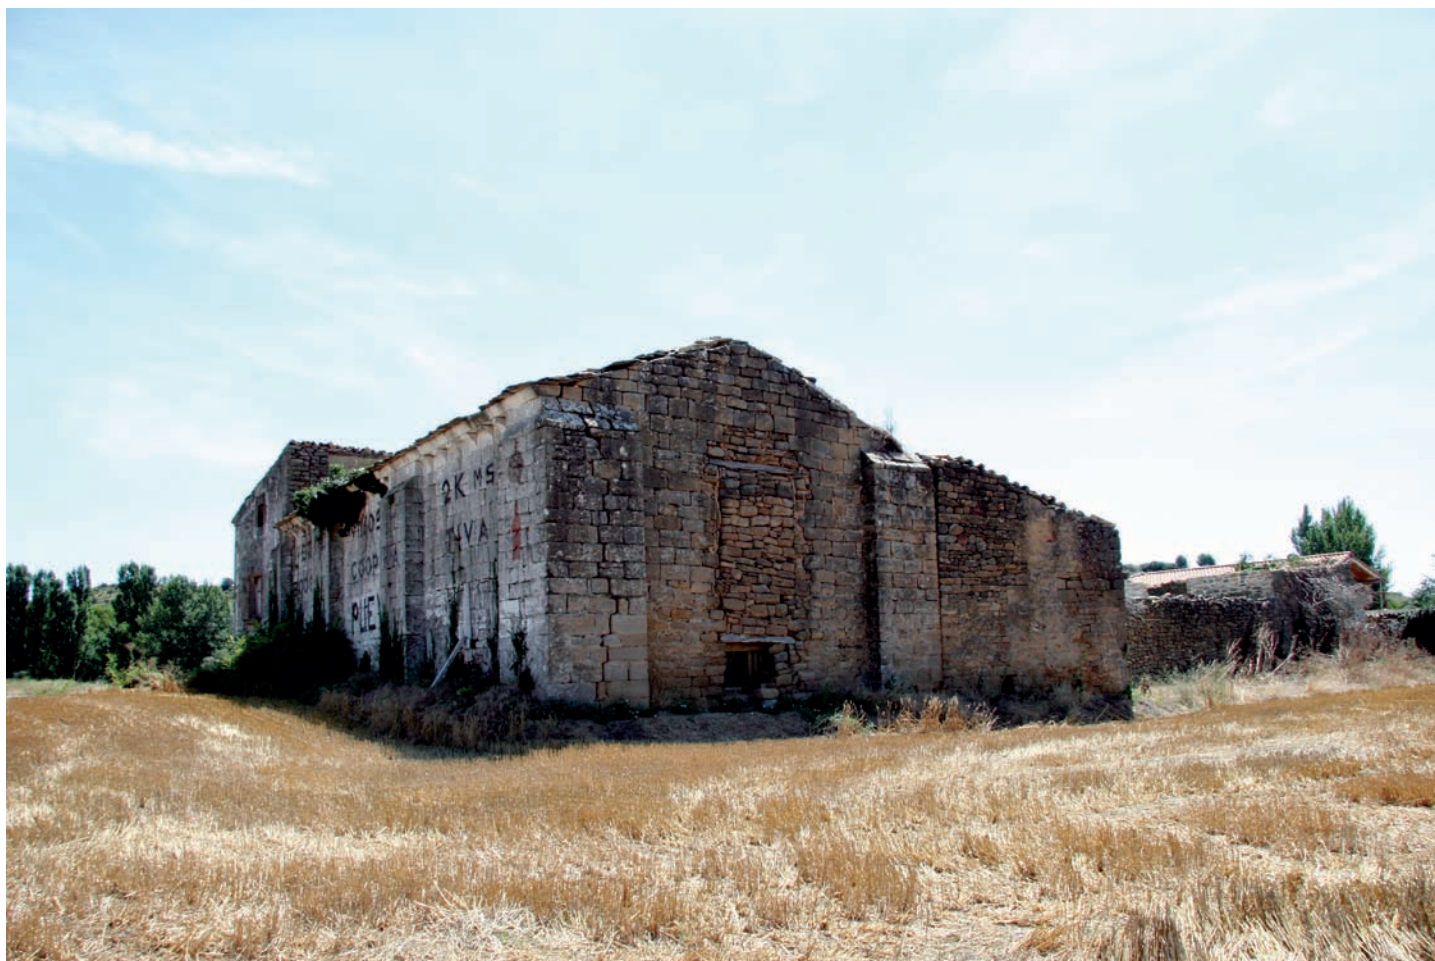
Exterior

En planta muestra una sencilla nave única, dividida en tres tramos regulares y testero recto. Las divisiones internas tienen su equivalencia en los anchísimos contrafuertes exteriores. Conserva dos portadas, una el centro del muro sur y la otra abierta sorprendentemente sobre el muro oriental, donde teóricamente se debía encontrar el altar mayor del templo.

Los alzados son unitarios, sólidos y de cierta carga estilística. Los paramentos murales se erigen con hiladas regulares de sillares de arenisca, bien escuadrados y muy homogéneos. Junto a ellos, quizá los elementos más característicos sean los contrafuertes, que siempre se muestran anchos y planos. Alcanzan la línea del tejeroz tras un rebaje en simple (norte) o doble pendiente (sur). Junto a ellos, la cornisa corre sobre canes lisos, a intervalos de cinco o seis por tramo. La articulación sólo se conserva en buen estado por el lado septentrional, que da al exterior de la finca. Por el otro lado los deterioros son evidentes. Destacan especialmente los contrafuertes que refuerzan los ángulos orientales del templo, muy coherentes con la estructura arquitectónica general. Por el otro lado el casal adherido impide valorar las características de esta parte del templo.

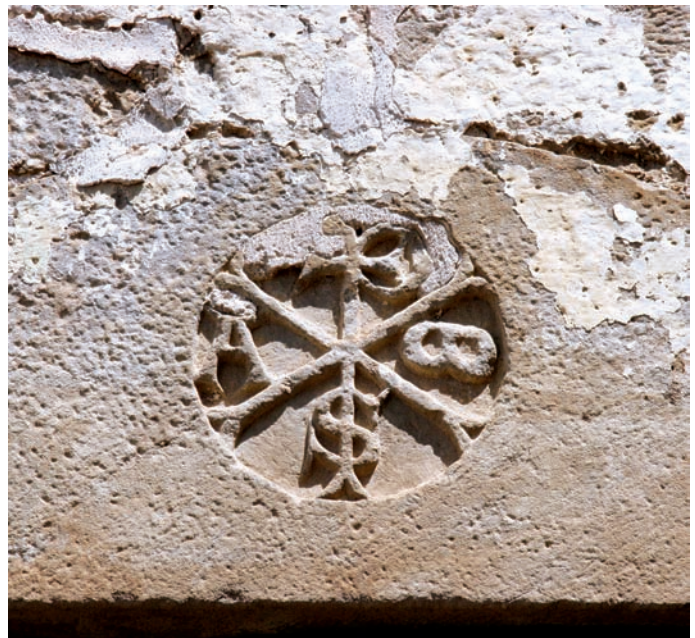
*Tímpano con crismón*

La puerta principal se abre en el centro del muro meridional. Su marco se articula como un sencillo vano rectangular, con arquivado en forma de tímpano sobre zapatas lisas. En el centro geométrico del arquivado luce un bello crismón recientemente descubierto. Está tallado con decisión en un profundo bajorrelieve, siguiendo las pautas tradicionales de los crismones trinitarios (P, S, alfa y omega, cruz y remates horquillados). Se conserva otra puerta, similar a la anterior, en el centro del hastial oriental. Su tímpano sobre zapatas queda liso. Sorprendentemente se articula al revés de lo que sería arquitectónicamente lógico, ya que se abría desde dentro hacia otra sala medieval adjunta al templo. De hecho los goznes de las hojas de la puerta quedan del otro lado del muro. Como todo el entorno de lo que suponemos antigua cabecera del templo ha sido modernamente transformado, la justificación de este extremo quedará para posteriores análisis a la luz de restauraciones futuras e intervenciones arqueológicas en su entorno. Conserva también una ventana de profundo abocinamiento interior y medio punto liso.

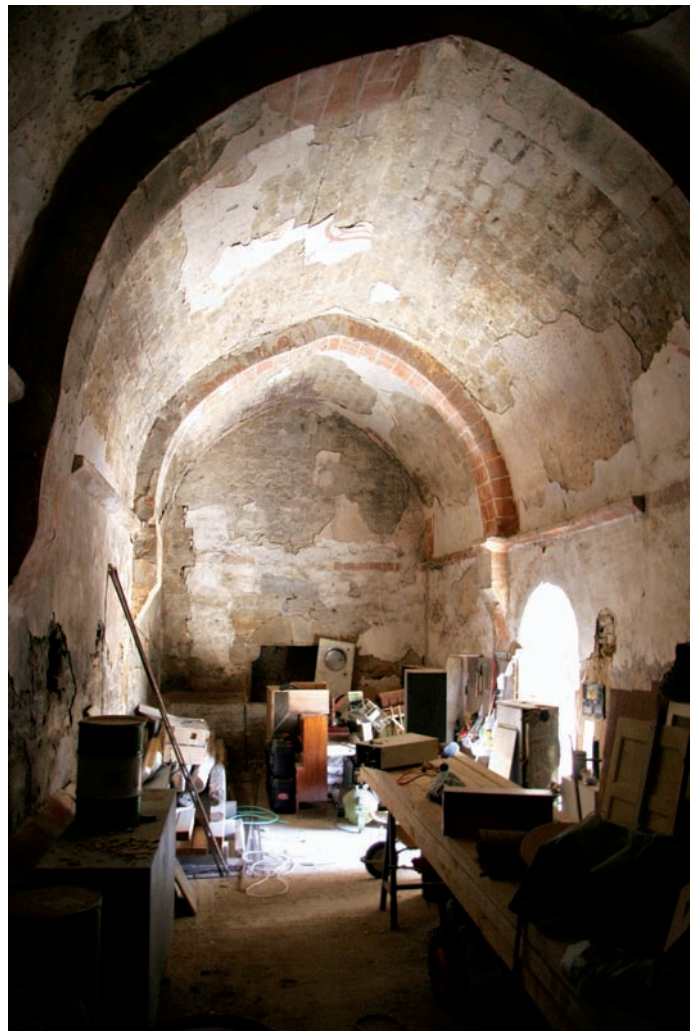
*Interior*

Nave y presbiterio se cubren con bóveda de cañón apuntado sobre gruesos fajones de sección rectangular y grandes ménsulas, a modo de pilastrones recortados. Muro, soportes y bóveda se unen mediante una imposta lisa sin molduraciones.
