ILÚRDOZ / ILURDOTZ

Iglesia de Nuestra Señora del Rosario

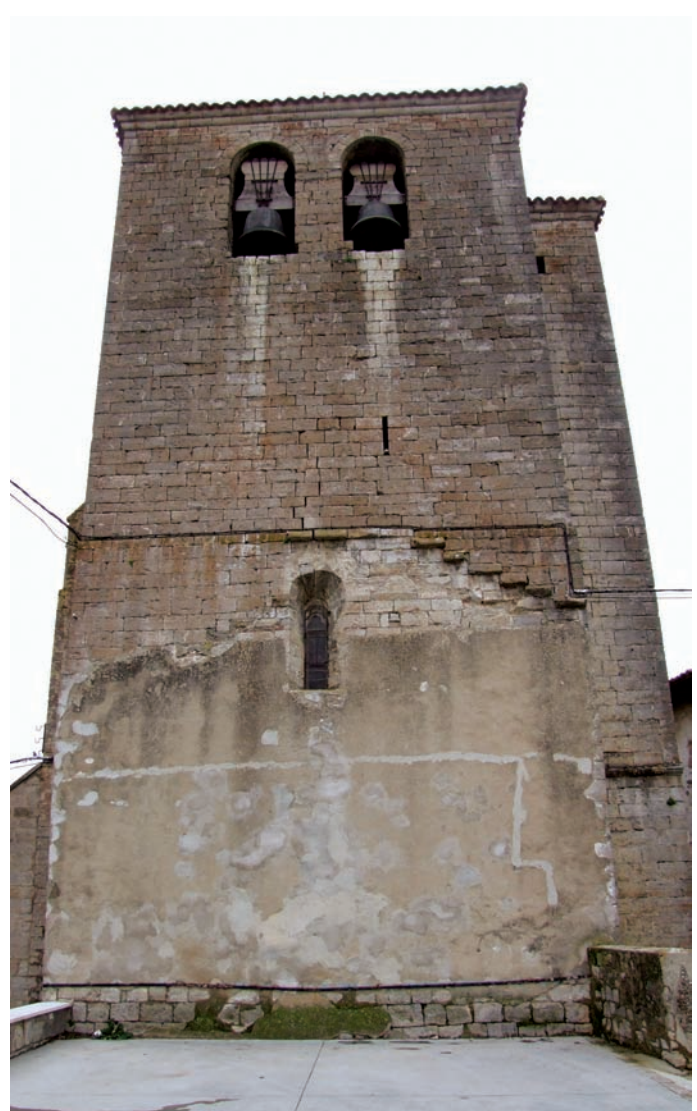
Exterior

EN EL CENTRO DEL PUEBLO se levanta la parroquia, un edificio cuyo núcleo original se identifica con el románico rural, pero que ha quedado enmascarado, sobre todo al exterior, con las construcciones de la capilla norte, sacristía, torre y cabecera, además del recrecimiento de los muros, todo este conjunto, con su buen sillar, se impone al reducido cuerpo medieval, donde se utiliza el aparejo más menudo, de formato rectangular. Lienzos de la fábrica primitiva se observan tanto en el muro norte como en el sur; aquí incluso permanece un contrafuerte, mientras que en el otro lado el original ha sido reforzado en época posmedieval, probablemente en el XVI, cuando se hace la importante reforma a la que hemos aludido. En la zona baja de la torre se abre una ventanuca de medio punto abocinada que puede corresponder al núcleo primitivo, aunque haya sufrido arreglos.

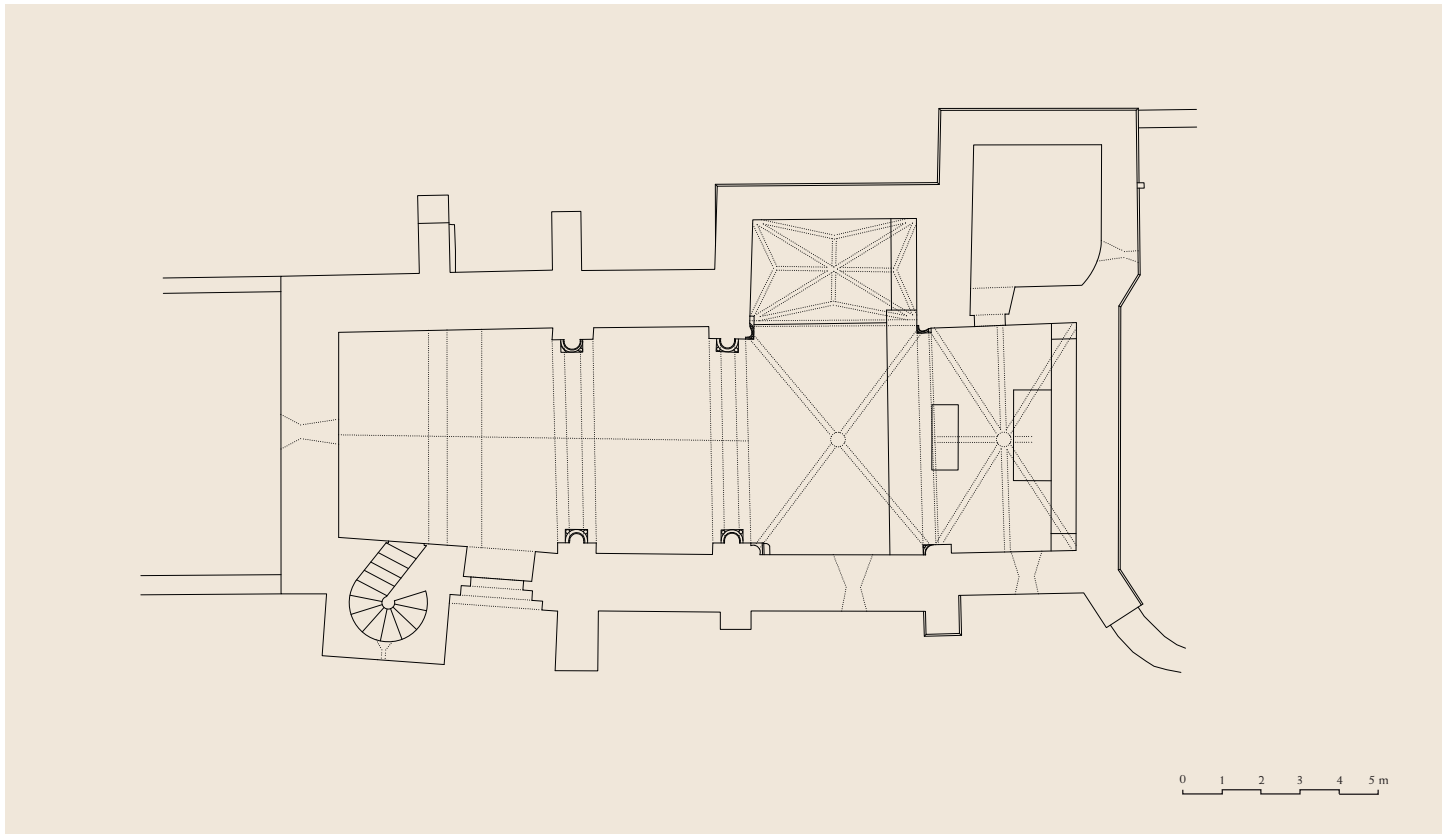
Planta

La obra tardorrománica ha dejado al interior una nave rectangular dividida en tres tramos desiguales más el falso crucero. La cabecera es posmedieval. Los espacios románicos se cubren respectivamente con bóveda de cañón apuntado reforzada con fajones doblados (salvo el del coro que es sencillo), muy mal ejecutados (o modificados por el paso del tiempo), en la nave y bóveda de crucería formada por gruesos e irregulares nervios cilíndricos, reunidos en una clave donde se labra el *Agnus Dei*, en el tramo oriental.

La misma variedad se observa en los soportes, a base de ménsulas bilobuladas en el coro, pilastras con medias columnas adosadas con capitel y cimacio liso en la nave, y columnas que rematan en capitel liso en el crucero. Los soportes parten de unas basas con plinto decoradas con bolas. De las ventanas sólo es original la abierta en el hastial, un medio punto con pronunciado derrame. Mide la nave 19,16 m de largo por 5,87 de ancho.

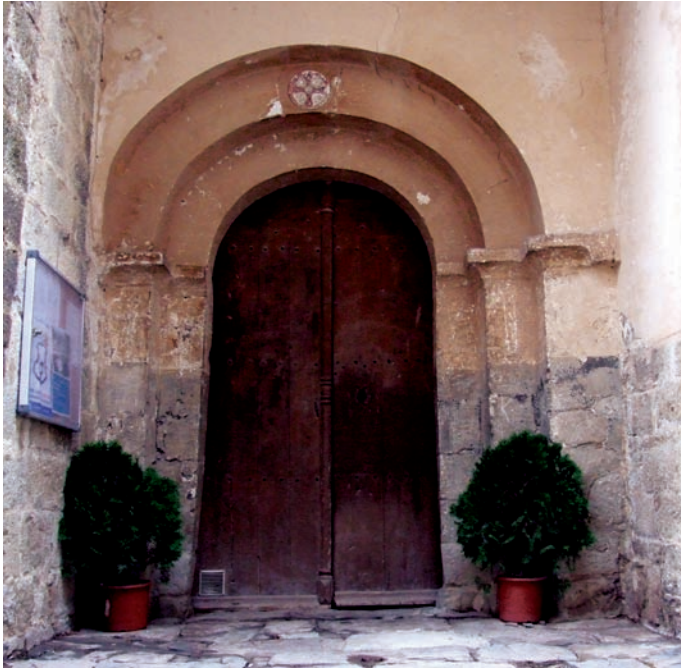
Portada

En cambio se mantiene la portada antigua, abierta al Sur, con dos arquivoltas en platabanda de medio punto que apoyan en pies derechos con separación de una sencilla moldura. La cruz de la clave del arco exterior parece moderna; moderno es también el pequeño pórtico que la protege. Mide el enmarque de la puerta 2,86 m de frente, y el vano 1,41 m.
