OLLOQUI / OLLOKI

Iglesia de San Adrián

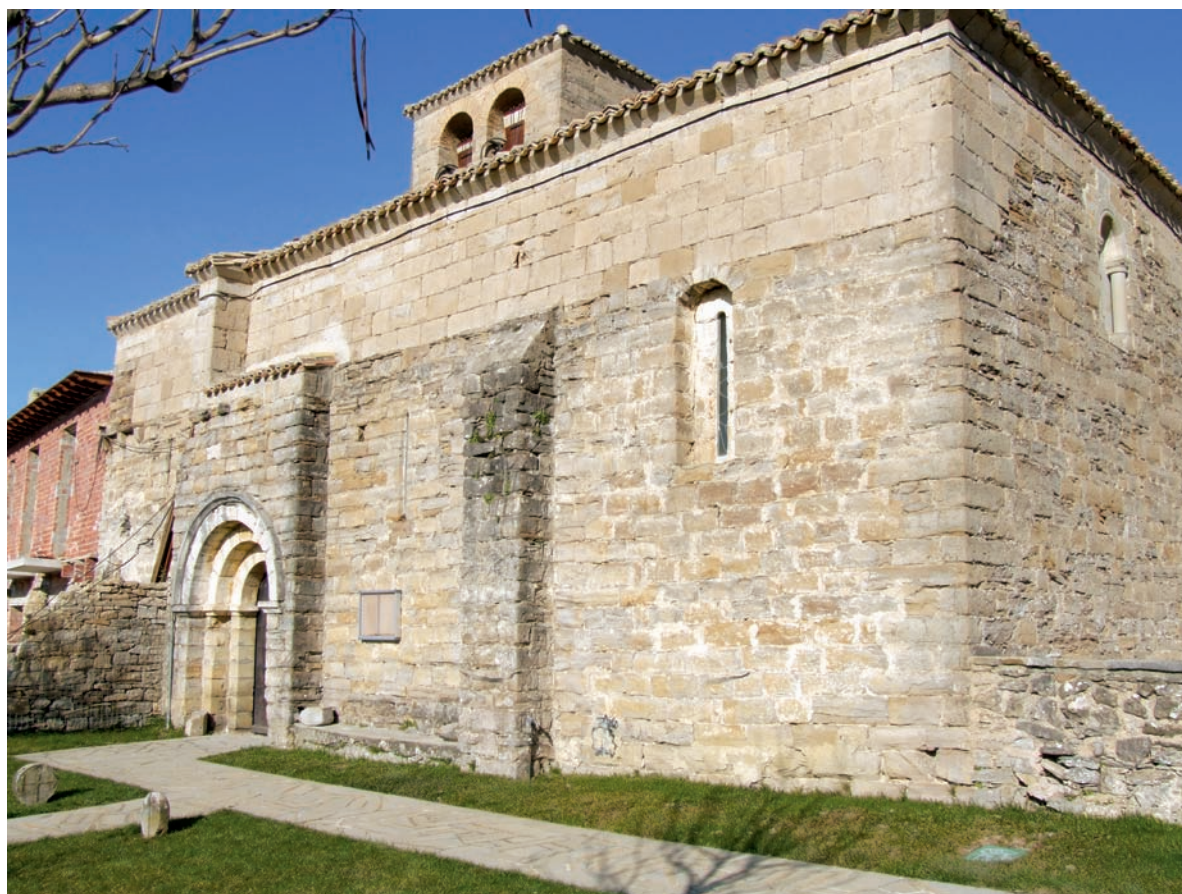
Exterior

ERIGIDA EN ALTO, domina el caserío del lugar, hoy más extenso debido a las modernas urbanizaciones. El exterior conforma un bloque rectangular compacto en cuyo aparejo se distinguen perfectamente dos épocas de construcción. La parte baja hasta la altura de los contrafuertes es de sillarejo pobre y corresponde a la fábrica

medieval, mientras que la superior, de sillar más regular y mejor trabajado, pertenece a la nueva cubierta levantada en el siglo XVIII.

En el muro sur encontramos una pequeña y sencilla ventana de medio punto, un contrafuerte que llega hasta el recrecimiento barroco (por lo que señala la altura original del templo), una saetera muy prolongada y en el penúltimo tramo la portada abocinada en resalte. De sencilla factura, se compone ésta de arco de medio punto con tres

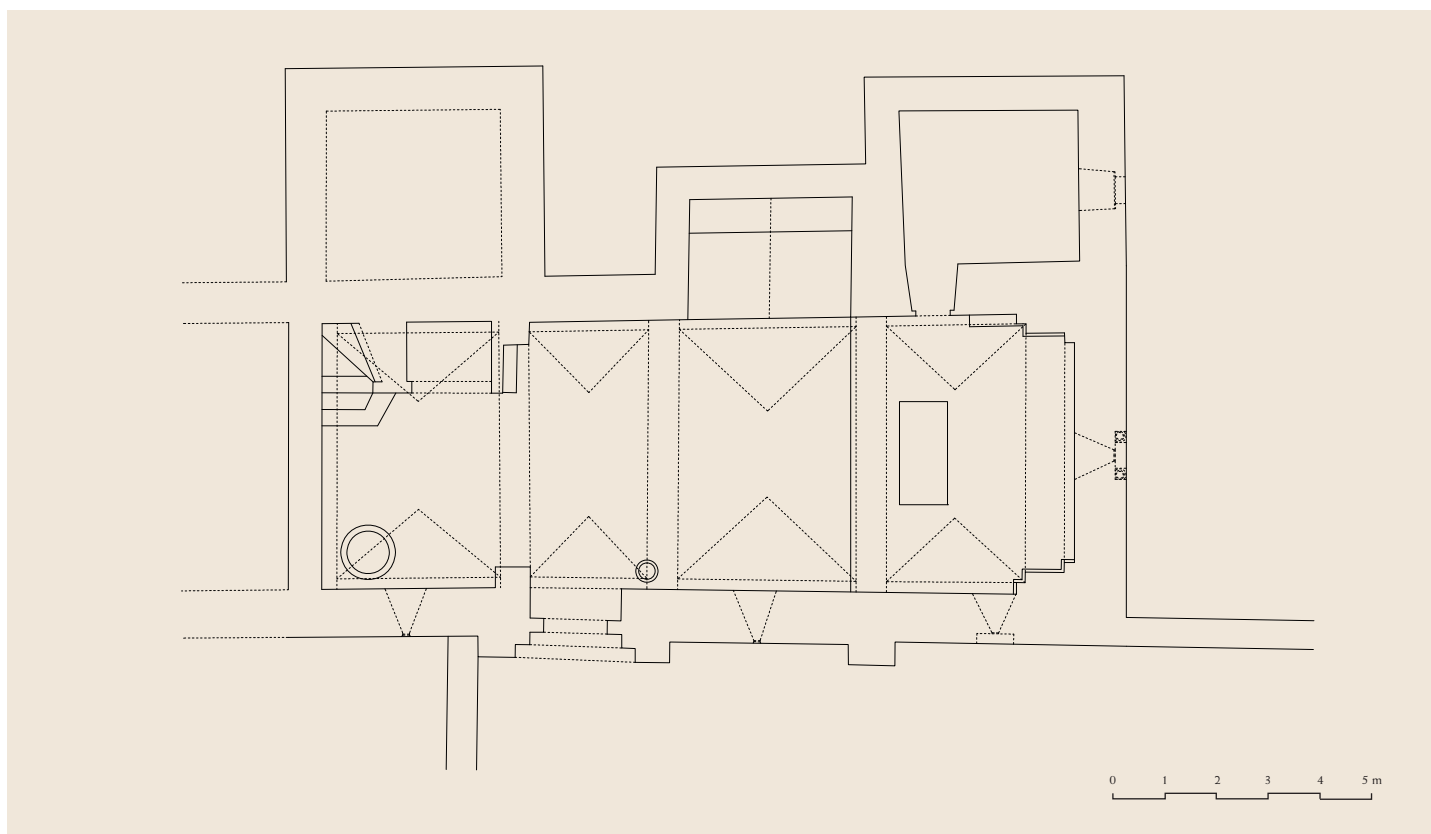
Planta

Su traza mantiene en lo fundamental la tipología del románico rural de la Cuenca de Pamplona: iglesia de nave única de cortas dimensiones, con cabecera recta y torre

cuadrangular a los pies, aunque en este caso esté adosada a los pies del muro norte. El tipo de aparejo utilizado en ella indica que forma parte de las reformas del siglo XVIII, lo que no es obstáculo para pensar que en su lugar se levantaba otra medieval, adecuándose así al tipo. Frente a la regularidad de la fachada meridional, la opuesta consiste en un muro cerrado en el que sobresalen los volúmenes de los espacios añadidos: la torre, una capilla en el tramo anterior a la cabecera y la sacristía. En la parte alta del muro recto de la cabecera se abre una ventana de medio punto con una arquivolta baquetonada apoyada en columnas cilíndricas cuyos elementos aparecen invertidos. Así, unas basas circulares con bolas ocupan el lugar del capitel y unos capiteles de hojas hendidas, muy toscos, el de la basa. Hay que advertir que este vano ha sido muy restaurado. Posiblemente se trastocaron sus elementos en la obra barroca.

El interior hoy se nos muestra muy transformado respecto al proyecto original románico. De esta época sólo conserva el espacio articulado en tres tramos con cabecera recta y las dimensiones de su nave única, 14,88 m de largo por 5,40 de ancho. La primera gran reforma tuvo lugar en el siglo XVIII cuando sufrió un recrecido en altura y se le dotó de una nueva cubierta que, aunque respetó la fórmula de medio cañón, se decoró conforme al gusto de la época. Es posible que el yeso de las ménsulas actuales en las que apoyan los arcos fajones disfraza las originales románicas. La segunda renovación importante ha tenido lugar en el transcurso del años 2000-2001. En ella se descubrieron en el muro testero los restos bastante bien conservados de unas bellas pinturas murales góticas dedicadas a Santa Águeda (siglo XIV). En la intervención primó ante todo potenciar este hallazgo, por lo que pintaron los

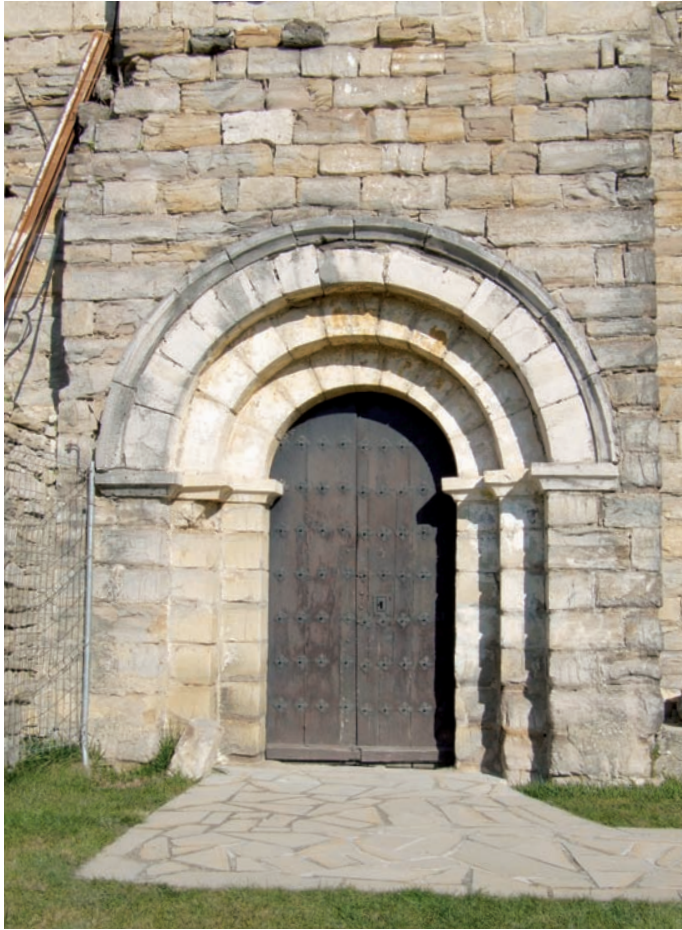
Portada

arquivoltas en platabanda y chambrana, apoyadas en pies derechos con cimacios lisos muy proyectados. El frente del resalte mide 3,80 m y su profundidad es de 47 cm. Esta portada se ajusta al mismo patrón de otras coetáneas de la zona, como la de la Trinidad de Arre. En el tramo de los pies se rasga el hueco de otra saetera, y también encontramos dos canecillos lisos.

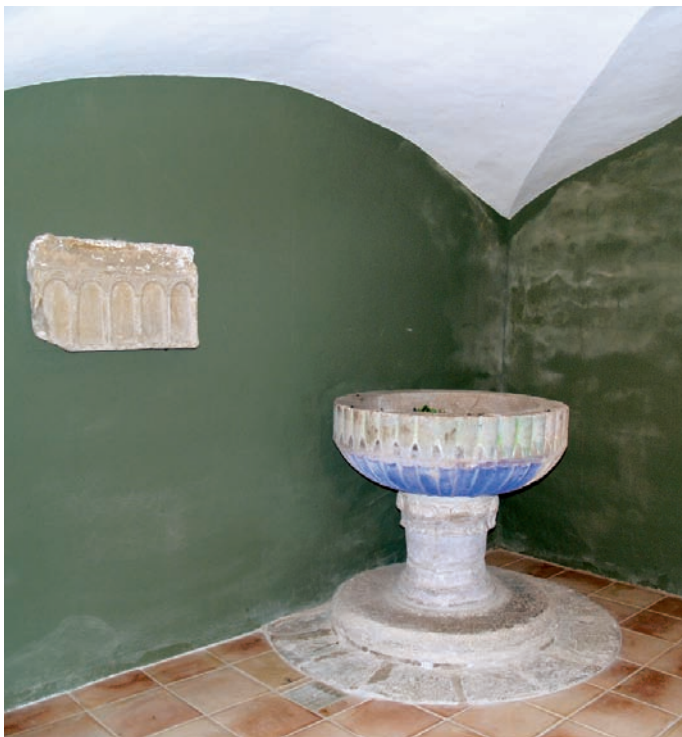
Pila bautismal y relieve con arquería

Bajo el coro se sitúa la pila bautismal, posiblemente contemporánea del templo románico, de 1,05 de diámetro por 1,05 de altura. Se adorna con dos registros de gallones que alternan con dientes de sierra en la mitad. Los de la parte superior perfilan un labio lobulado. En el muro sur del sotocoro se ha embutido un fragmento de arquería ciega de medio punto de 41 cm de alto y 67 de largo, encontrado en la restauración. Aunque es difícil determinar de dónde procedía, podría corresponder por sus dimensiones y motivo ornamental al pie de altar original.
