## ORRADRE

### *Iglesia de San Juan Bautista*

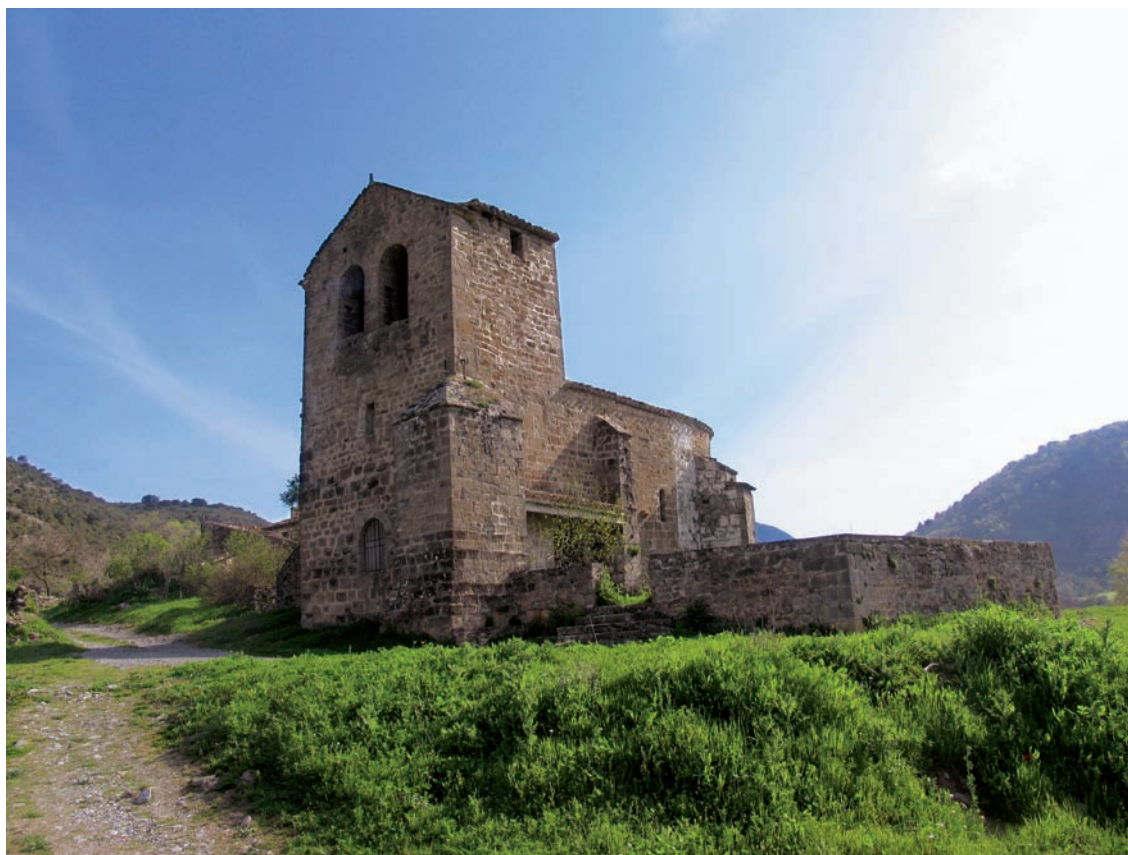
*Vista desde el lado suroeste*

En el muro de la epístola encontramos tres contrafuertes, el más cercano al ábside escalonado y sin trabar con el muro original. Sin duda todos ellos han sido objeto de grandes retoques durante la restauración del edificio.

Por último, la portada se abre en el último tramo de la nave, al lado de la epístola. Se trata de un vano adintelado con ménsulas redondeadas que, antes de la restauración, debía de culminar en tímpano (hoy oculto por un tejadillo reciente).

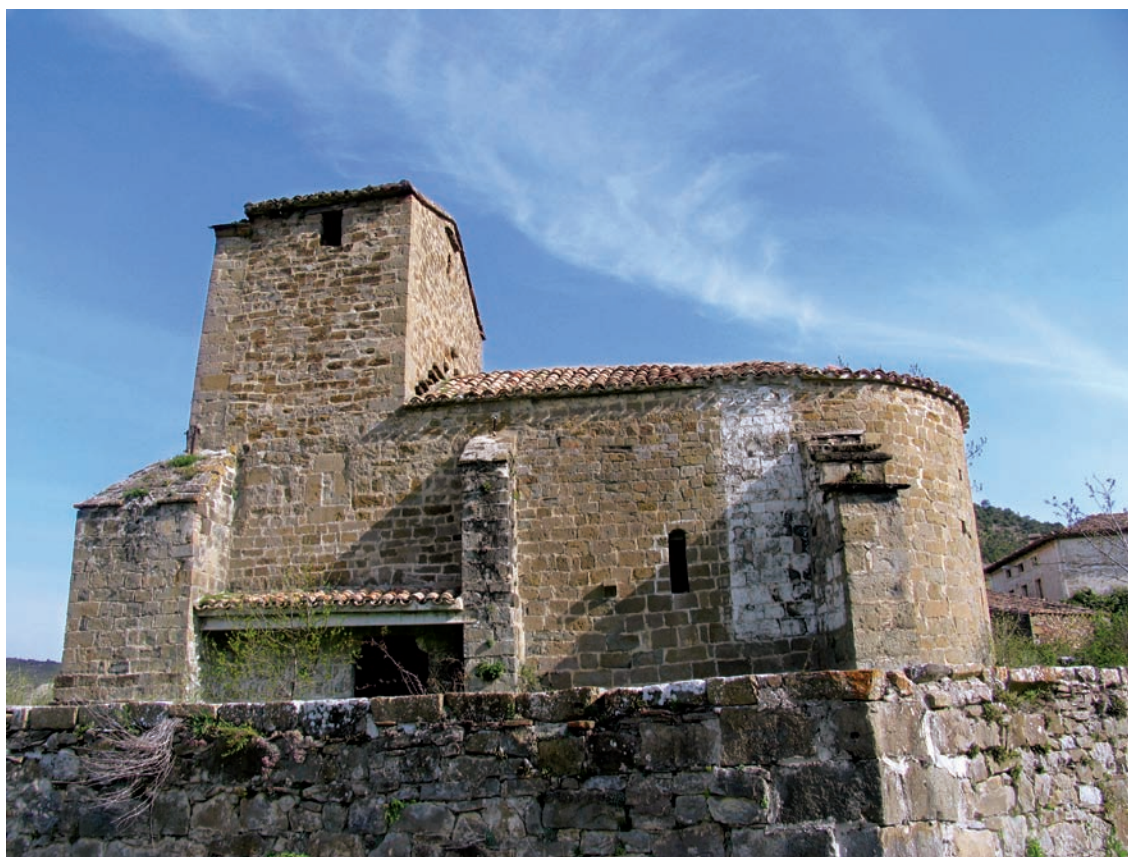
*Vista desde el lado sur*

Al exterior apreciamos paramentos de buena cantería, con siete hiladas hasta la ventana del ábside de unos doce centímetros de grosor medio. En el edificio encontramos tres vanos, además del anteriormente citado y excluyendo la portada; el del muro hastial es fruto de la restauración moderna. Los otros dos vanos se sitúan en el ábside, creemos que el central es original, aunque muy restaurado, y el situado al lado de la epístola es moderno e imita al central. Todo ello se deduce de la diferencia de colocación de los sillares, de remaches modernos cercanos a esta ventana, y de la presencia de una vieja y original saetera cegada en la misma zona.

El muro termina sin la presencia de canecillos, aunque no podemos saber si existieron o no, puesto que la cubierta que descansa sobre él es moderna, fruto de la profunda restauración de los años setenta.
