ABELENDAS DAS PENAS

Iglesia de Santo André

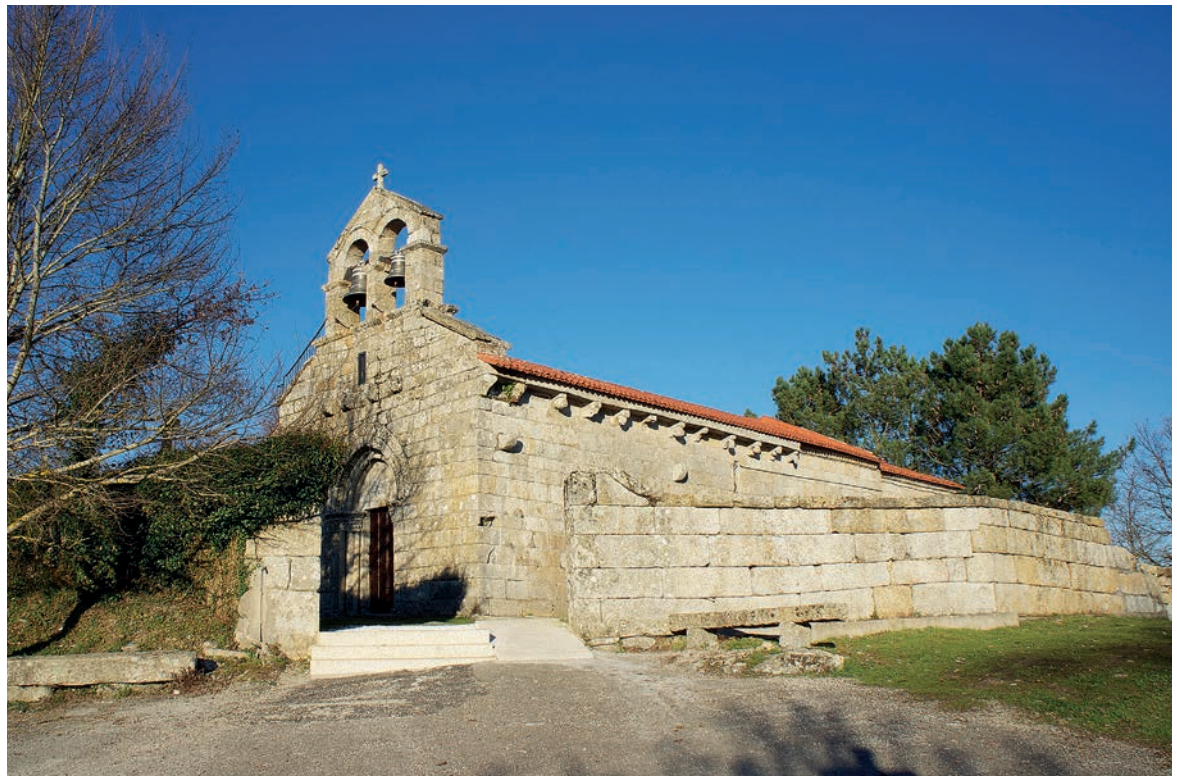
Vista general

LA IGLESIA SIGUE EL ESQUEMA DE NAVE y cabecera cuadrangulares tan repetido en la arquitectura popular del románico gallego. Las intervenciones modernas han modificado sustancialmente este plan original. De este modo, el extremo occidental de la nave y la cabecera son modernos, al

igual que la sacristía añadida en el lado septentrional de esta última. La imagen que presenta hoy es, por lo tanto, la de una iglesia con una marcada horizontalidad, con cuerpos poco diferenciados, donde tan solo la espadaña del hastial occidental crea una nota de verticalidad.

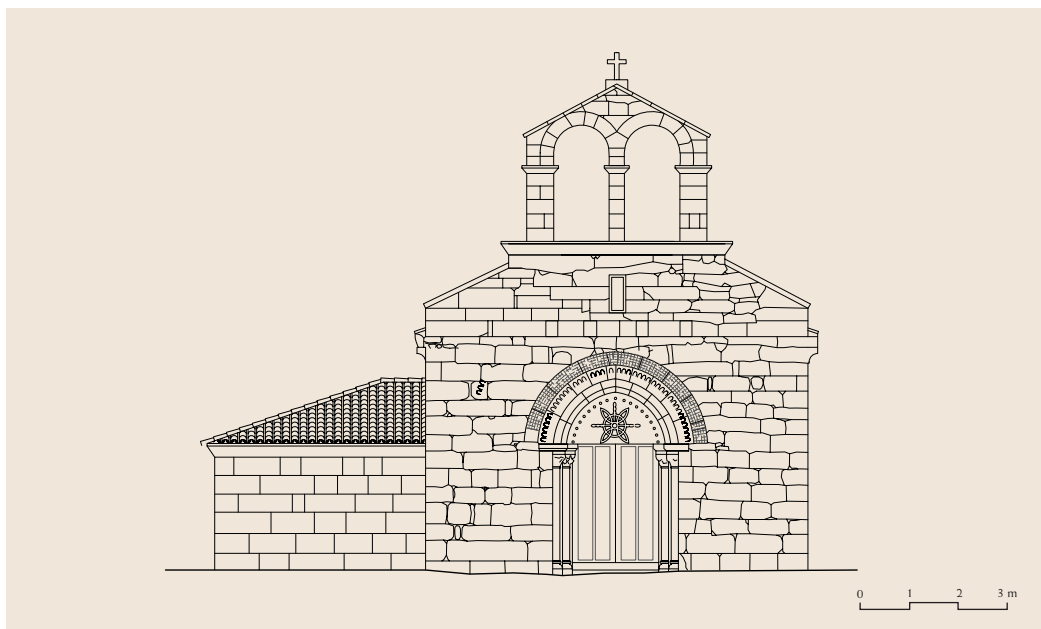
Alzado oeste

La portada occidental es igualmente sencilla. Se trata de una doble arquivolta ligeramente apuntada en la que los apoyos están desplazados hacia el interior, de modo que los arcos no apean directamente en las columnas, sino que lo hacen en el muro contiguo a ellas. Esta peculiaridad parece deberse a una reconstrucción de la fachada. La arquivolta interior se corta en bocel con medias cañas en intradós y rosca, muy desgastadas estas últimas. La segunda arquivolta emplea el bocel y media caña en el intradós, y escocia en la rosca. El seno de la media caña del intradós de esta arquivolta exterior se decora con bolas, mientras que la escocia de la rosca, muy deteriorada y trabajada en muy bajo relieve, lo hace con lo que parece una serie de lazos dispuestos radialmente. La chambrana se completa con cuatro líneas de billetes.

Sobre la portada se disponen cuatro ménsulas, probablemente reubicadas, y sobre ellas se abre un vano estrecho, reformado en época moderna. Remata la fachada una espadaña de doble vano, sobre cimacio en nacela, al igual que los arcos de medio punto que albergan las campanas. En el vértice del tejado a dos aguas se coloca una cruz antefija.

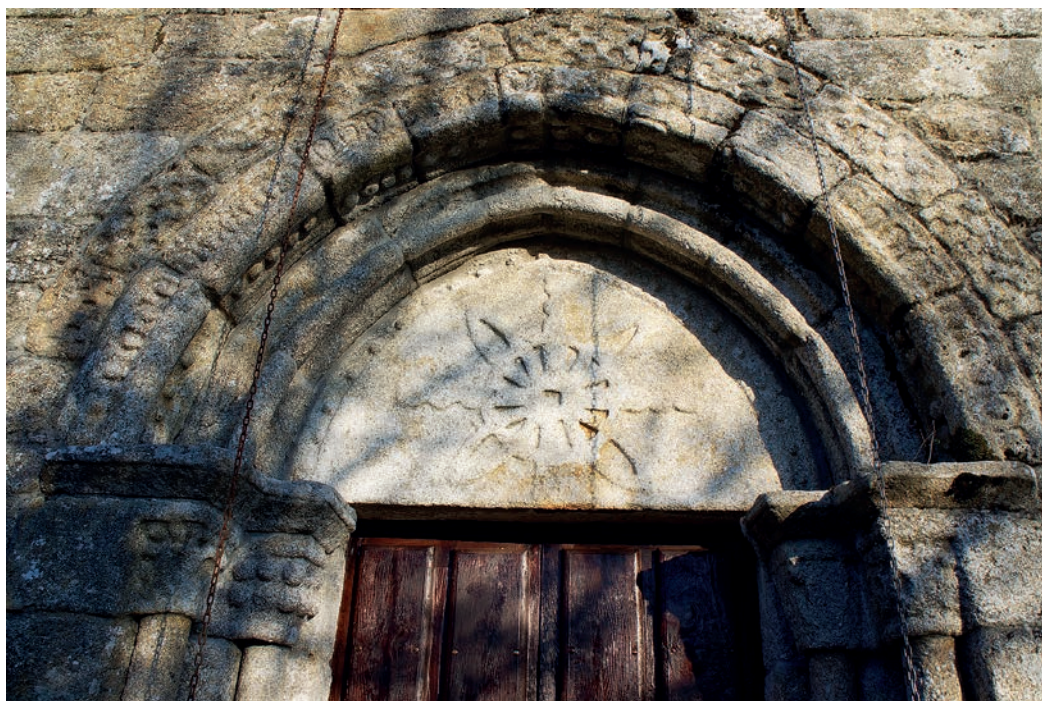
Tímpano de la portada occidental

El tímpano apoya directamente sobre las jambas y se adorna con una cruz de entrelazos granada, con círculo secante. El perfil del arco presenta una decoración de bolas que recorren el perímetro superior del tímpano.
