BARRÁN

Iglesia de San Xoán

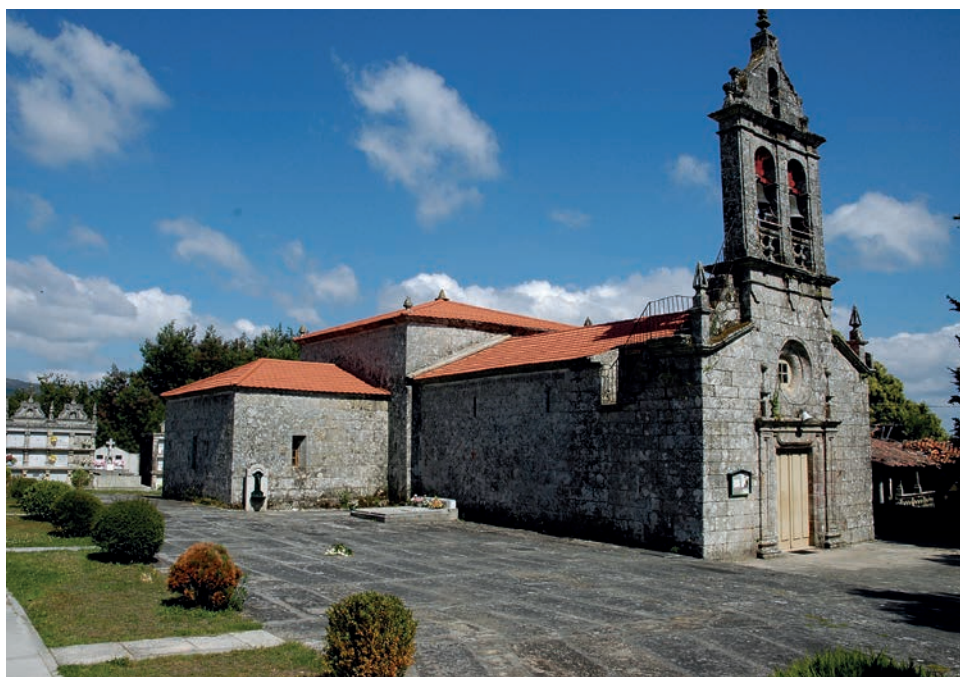
*Vista desde
el lado noroeste*

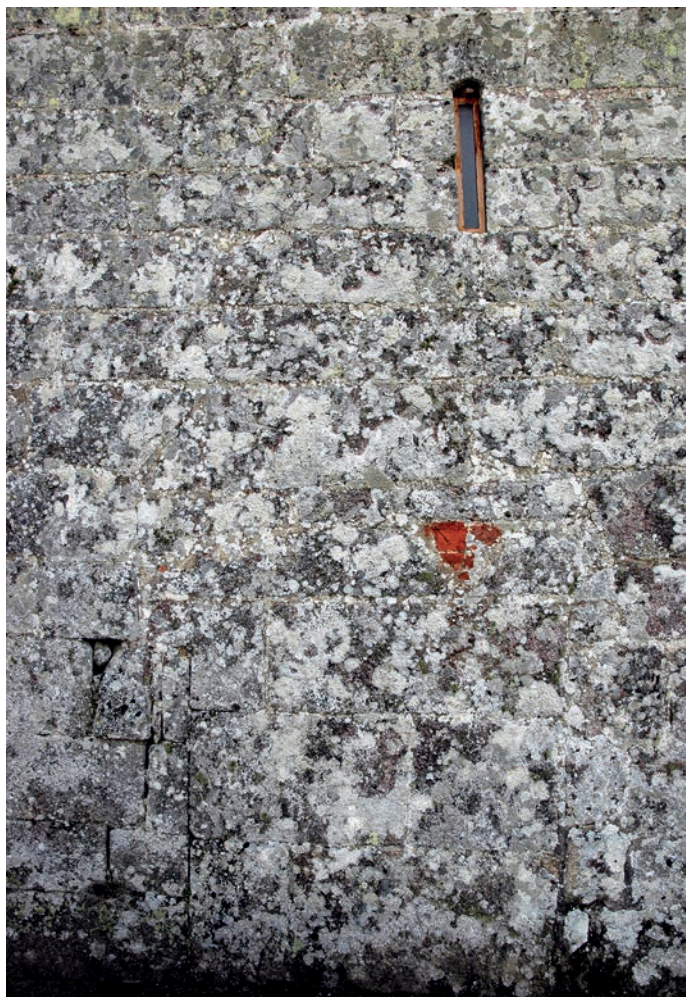
Puerta cegada y aspillera del muro norte

que hoy no puede observarse debido al recrecimiento del terreno con el paso del tiempo. En su construcción se empleó un aparejo isódomo de granito dispuesto en hiladas horizontales. En el paramento norte perduran dos ventanas del tipo saetera con su parte superior dispuesta en un arco de medio punto, destinadas a la iluminación interior de la nave. Aunque apenas perceptible por estar tapiada con sillares de granito y ladrillo, en el costado septentrional de la nave todavía pueden distinguirse los restos de la puerta original, identificándose un arco de medio punto. Delante del antiguo vano de entrada medieval, en la actualidad se emplazan dos sepulturas.
