ROSCALES DE LA PEÑA

Iglesia de El Salvador

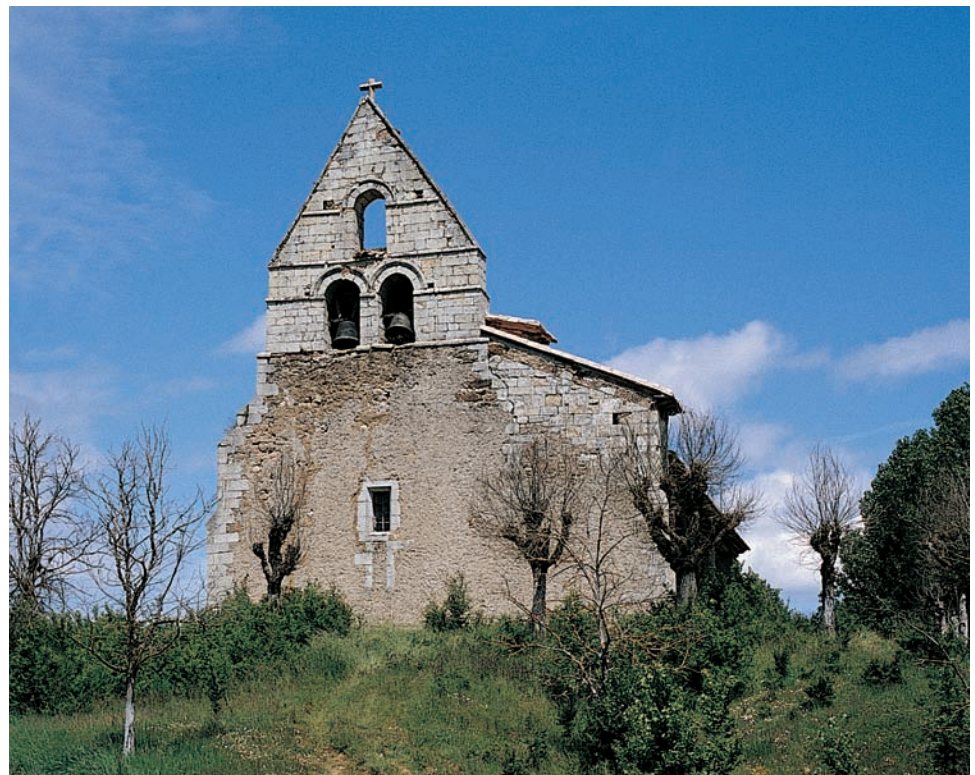
El Salvador de Roscales

EL TEMPLO APENAS CONSERVA restos, poco menos que anecdóticos, de la original fábrica románica. En su lugar hoy se alza un templo de una sola nave rectangular, dividida en varios tramos y un ábside rectangular.

La espadaña que corona el hastial occidental, del siglo XIII-XIV, posee dos niveles separados por simples molduras. En el nivel inferior se abren dos vanos de medio punto mientras que en el superior –rematado a piñón– aparece un

único vano, todos ellos con chambrana de nacela simple. El acceso a la misma se realiza mediante una escalera de piedra –cubierta de adobe– adosada al muro de la nave sur. Su tipología recuerda a las espadañas de Pisón de Castrejón y Traspaña.
