SALCEDILLO

Iglesia de San Martín Obispo

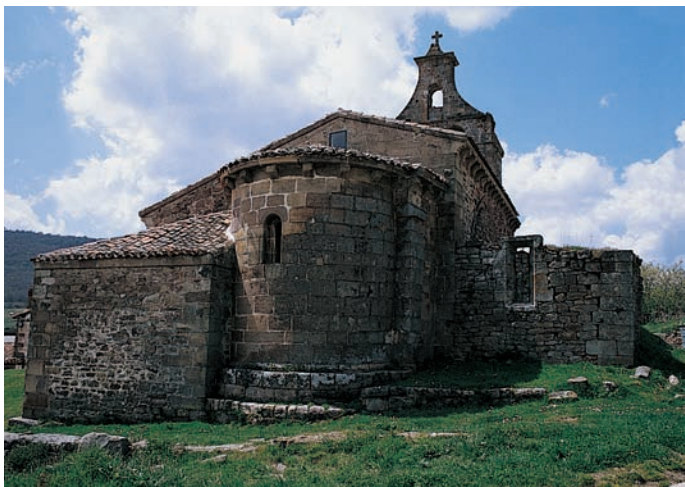
Cabecera

Un arco triunfal de medio punto, con triple arquivolta lisa y restos de policromía en sus dovelas, da acceso a la cabecera que a su vez se compone de presbiterio recto y semicírculo absidal, cubriéndose el primero con una simple bóveda de cañón apuntado, mientras que el segundo lo hace con la característica bóveda de horno o de cuarto de esfera, en este caso iluminada por un óculo que ayuda a dar un poco más de luz al ya de por sí oscuro edificio. Al exterior sendos contrafuertes (el del lado sur oculto por la sacristía) contrarrestan el empuje del arco triunfal y una única ventana de medio punto abierta en el centro dinamiza el paramento absidal, que se asienta sobre un doble zócalo o basamento.

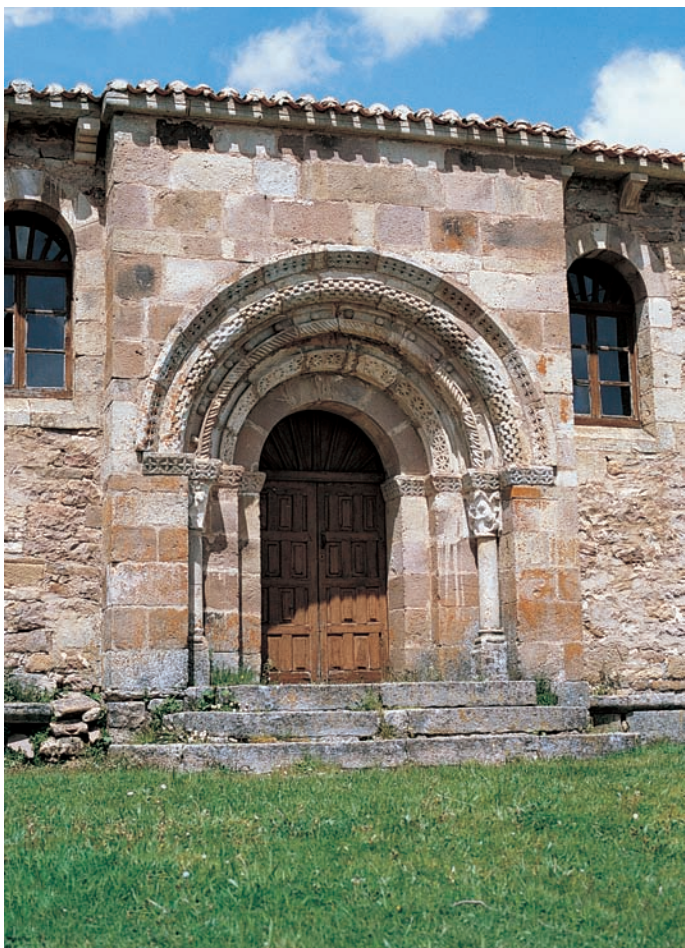
Portada

La portada, abierta en un antecuerpo saliente del muro meridional, es el vestigio más íntegro del edificio medieval y condensa la práctica totalidad de la ornamentación escultórica. Está formada por arco de medio punto y tres arquivoltas protegidas por guardapolvo decorado con doble

banda de semibezantes separados por una línea. Las arquivoltas reciben decoración de bocel abilletado la externa, bocel sogueado entre medias cañas con bolas la media y banda de flores heptapétalas inscritas en roleos la interna. Descansan sobre jambas y una pareja de columnas acodi-

lladas cuyos capiteles, muy erosionados, se decoran, el de la derecha, con dos leones rampantes afrontados sobre hojas lisas con volutas, mientras que el de la izquierda, prácticamente ilegible, desarrolla el mismo motivo de animales afrontados. Las basas descansan sobre altos plintos.

El cimacio se de-sarrolla como imposta por las jambas y se decora con un friso de flores cuatripétalas inscritas en círculos que recuerdan a las de Pozancos y Rebolledo de la Torre.
