# BORRAXEIROS

## *Iglesia de San Cristovo*

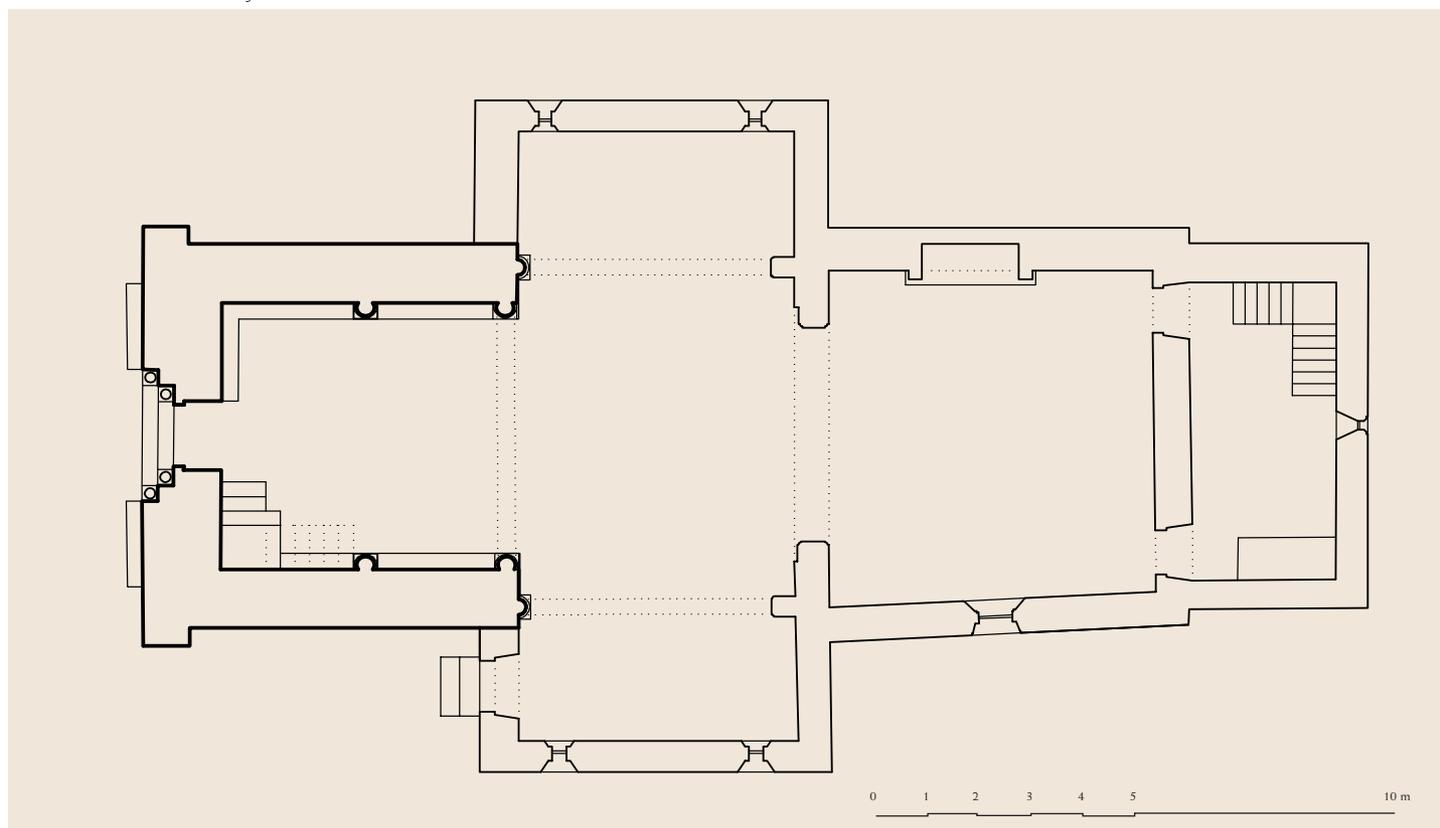
*Planta con delimitación de la fase románica*

La configuración original de la iglesia planteada por Bango es la de una nave más larga con tres pares de columnas, siendo las columnas del tercer tramo, el desaparecido, reutilizadas en el crucero. En esta posible planta, la puerta lateral románica, reutilizada en el crucero, se situaría en este tercer tramo.

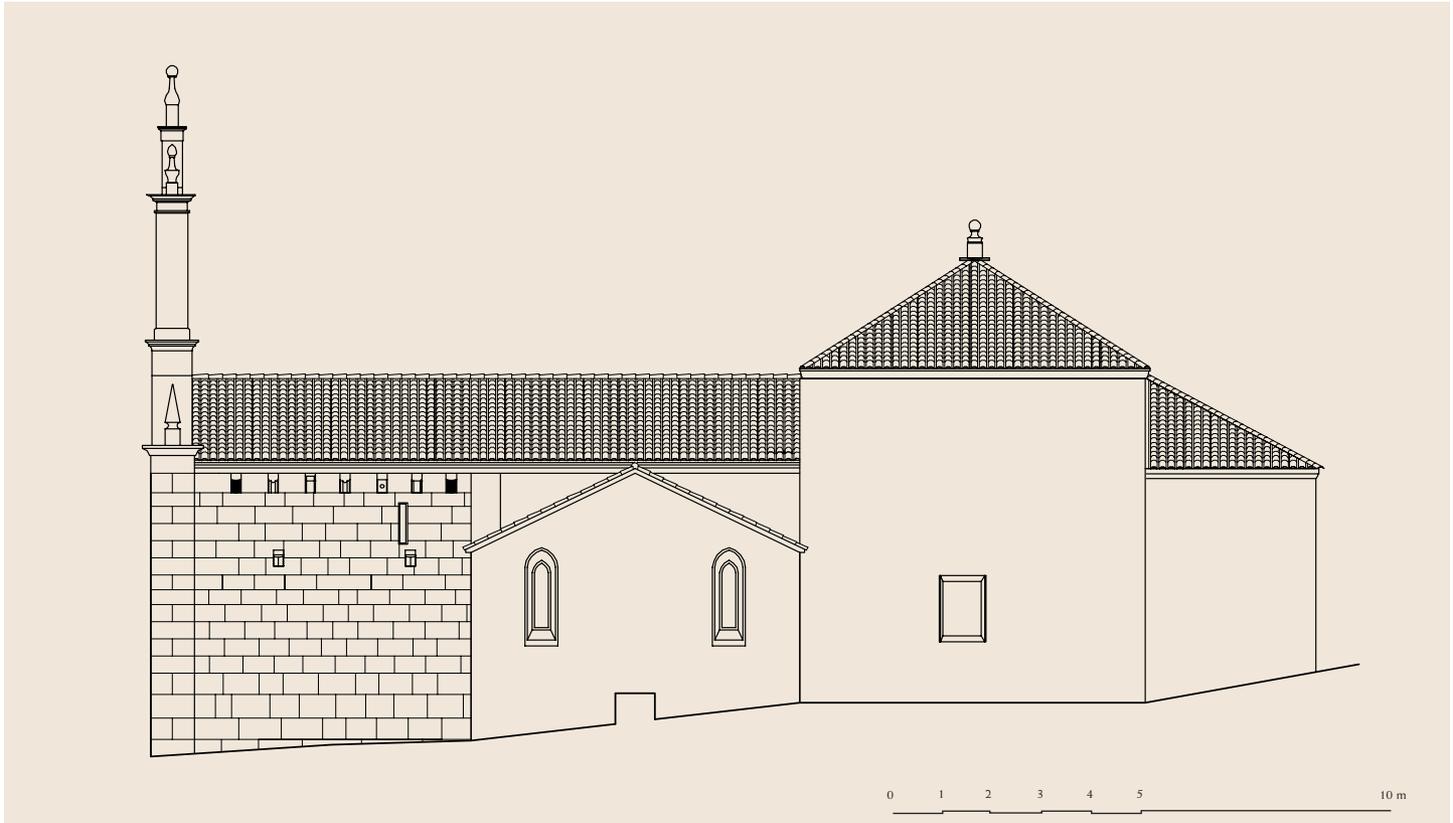
*Alzado sur*

Los muros laterales se conservan hasta la altura del crucero. Situadas de forma simétrica, una saetera en cada muro proporciona luz al interior. Remata los muros una cobija en chaflán sin ornamentación que es sostenida por siete canecillos a cada lado. Mientras en la fachada norte predominan los de decoración geométrica –cortados en forma de proa de barco o en curva de nacela, a excepción de dos vegetales y uno con una figura humana que muestra sus genitales–, en el meridional todos están decorados: dos son ondulados, uno estriado, uno de bola, otro con doble modillón y dos con figuras humanas. En la parte media del muro sur hay dos ménsulas en curva de nacela –una de ellas decorada con tres bolas– que revelan la posible existencia de un pórtico.

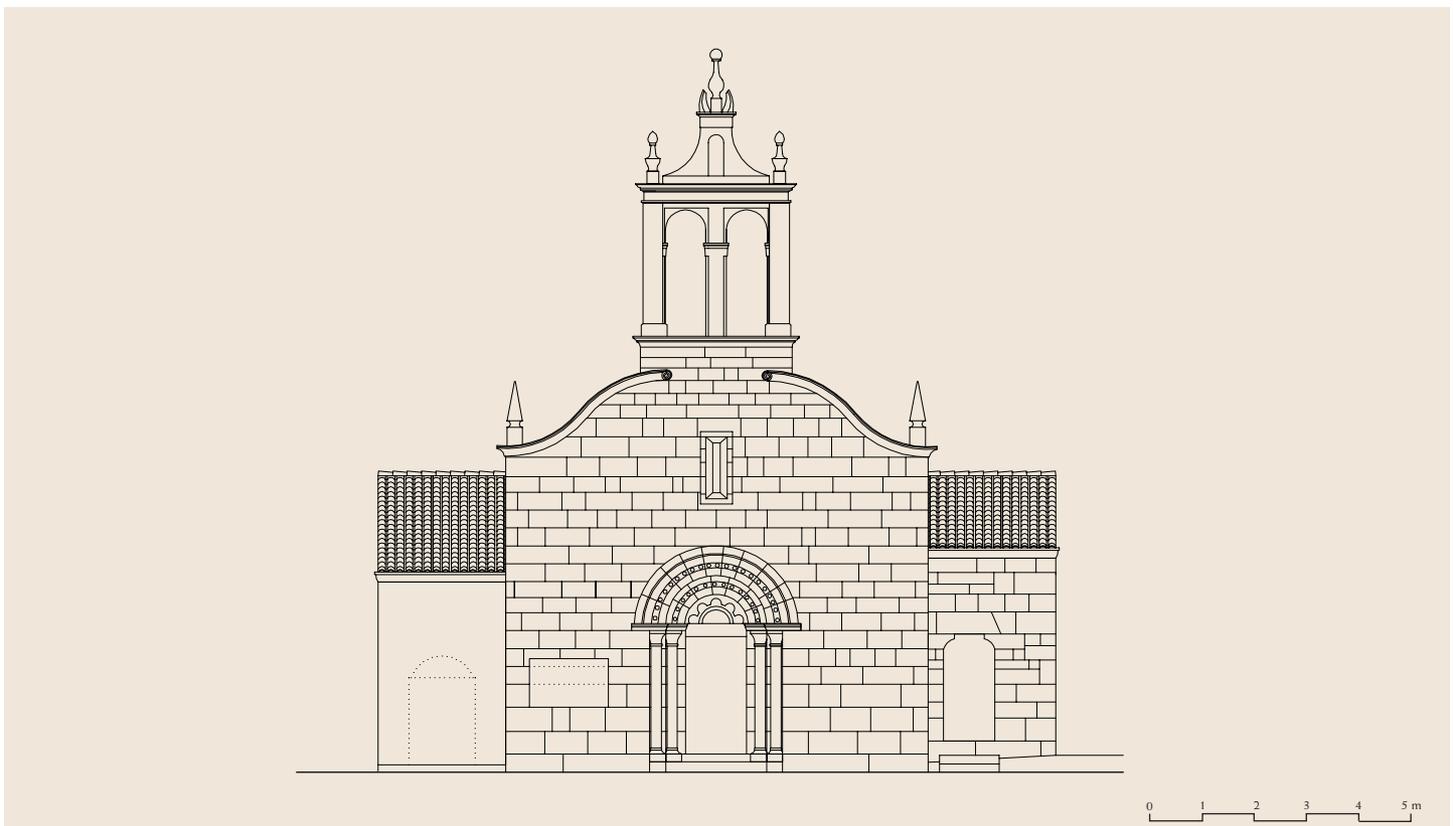
*Alzado oeste*

La fachada occidental se vio alterada con las reformas del siglo XVIII en las que se modificó la espadaña. Sin em-

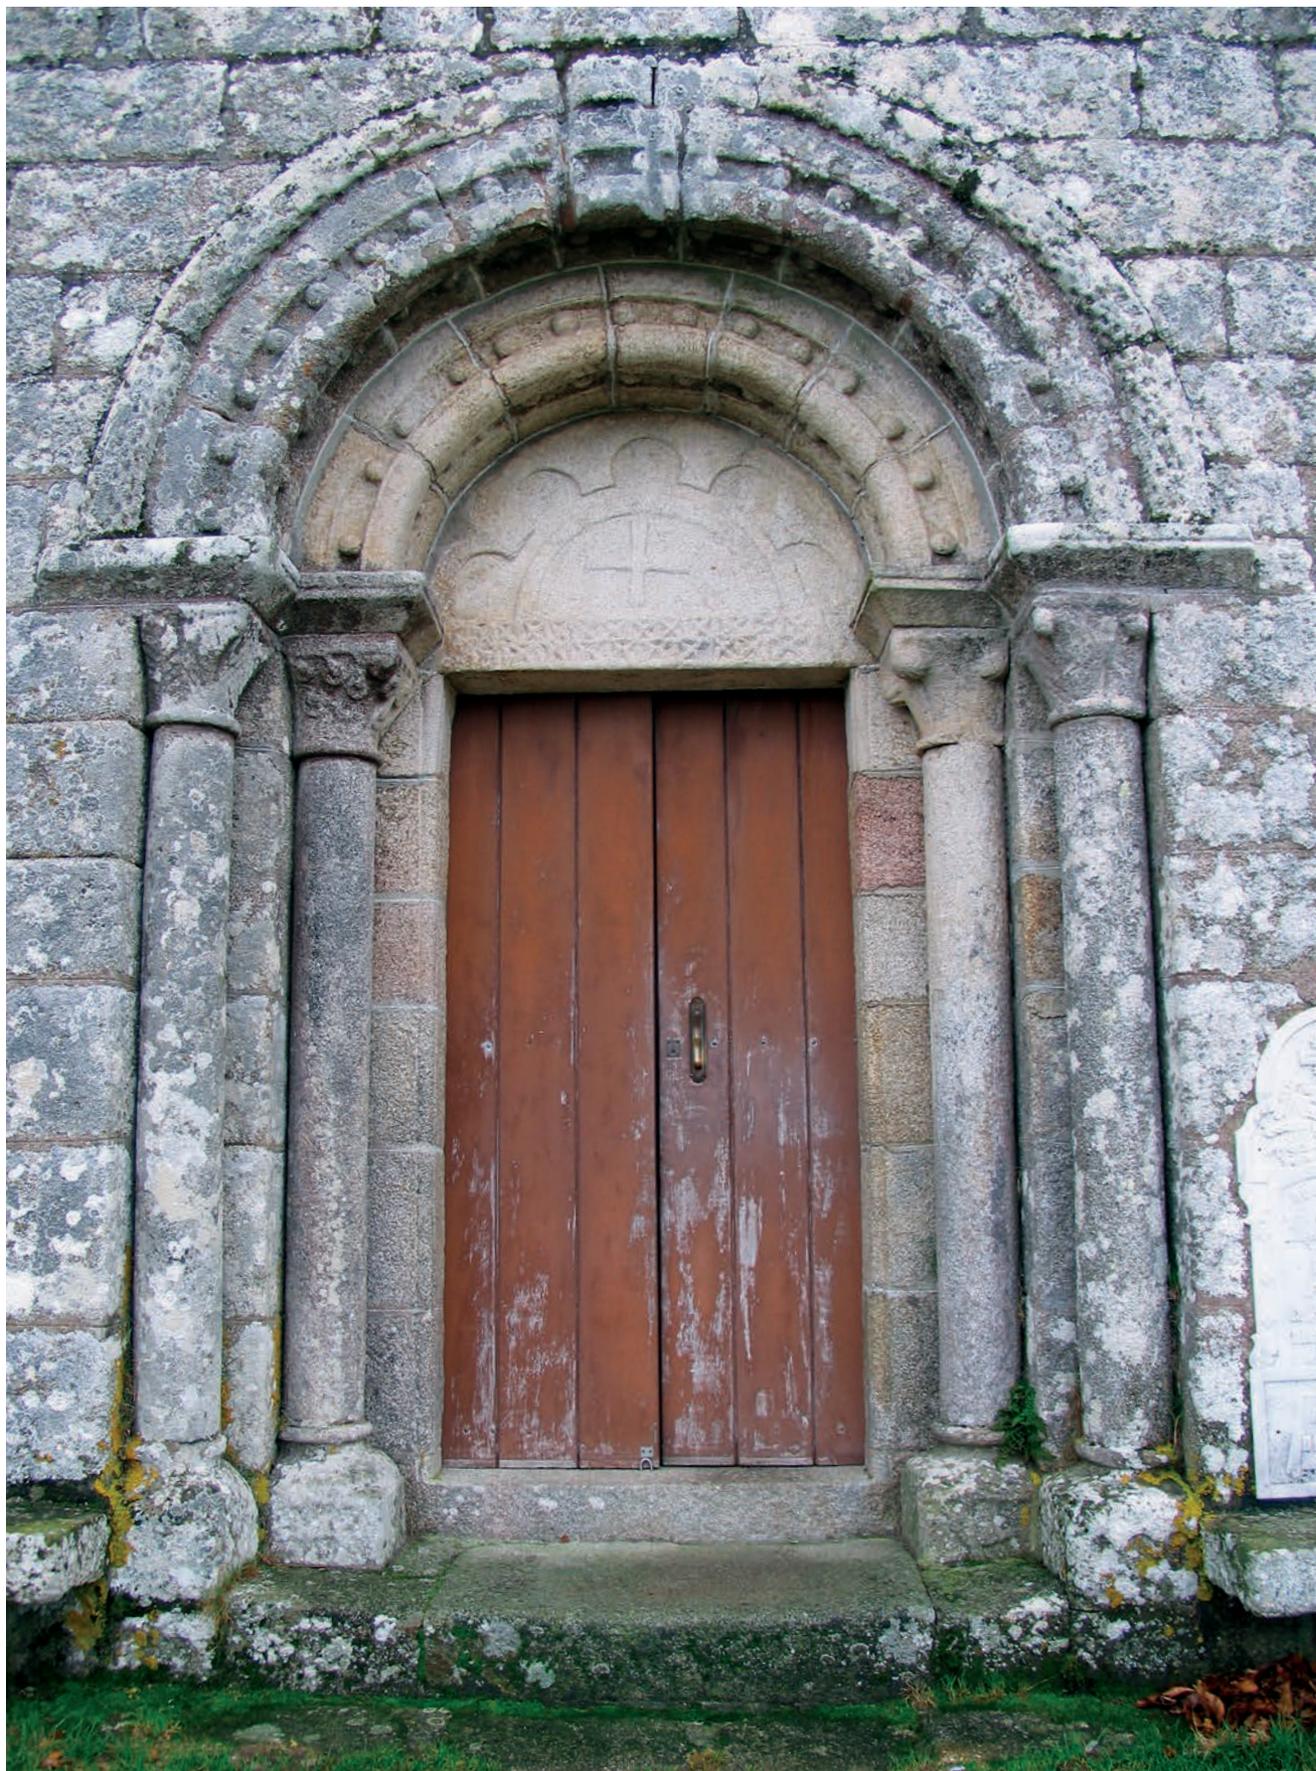
*Portada  
occidental*

bargo, la parte inferior del muro permaneció intacta. La portada es abocinada, presenta dos pares de columnas que sostienen sendas arquivoltas de medio punto. Los fustes son monolíticos lisos y se alzan sobre basas que se ajustan al esquema ático. Los plintos cuadrangulares están muy erosionados, aún así se pueden apreciar restos de decoración. El exterior derecho presenta en la parte frontal una serie de tres arquillos ciegos, y en la cara lateral cinco círculos incisos. El plinto interior derecho presenta el mismo motivo en ambos frentes, aunque muy desgastados; parece tratarse de un ave dispuesta mirando hacia la arista. Bango planteó que en la arista había una copa, pero dada la erosión es imposible determinarlo con certeza. El exterior derecho ha perdido el relieve de la parte frontal, mientras que en el lateral se repite el motivo del ave. El interior izquierdo presenta en la parte superior de la cara lateral dos arquillos ciegos, iguales a los que decoran las basas en el interior; el motivo del frente es irreconocible, pero se aprecia un ligero relieve.

Los cimacios, perfilados con un doble listel y chafalán recto, se impostan por el muro para recibir las arquivoltas. Éstas se molduran en la rosca y en el intradós con bocelos y mediascañas decoradas con bolas. Una chambrana de fino taqueado remata las arquivoltas.

Sobre las jambas, animadas con un baquetón en la arista, se dispone un tímpano semicircular. Se decora con una cruz patada, inscrita por un primer semicírculo liso y por otro exterior festoneado con cinco arquitos; en la parte inferior, un relieve, a modo de doble hilera de aspas, tallado a bisel, actúa como arranque de ambos.

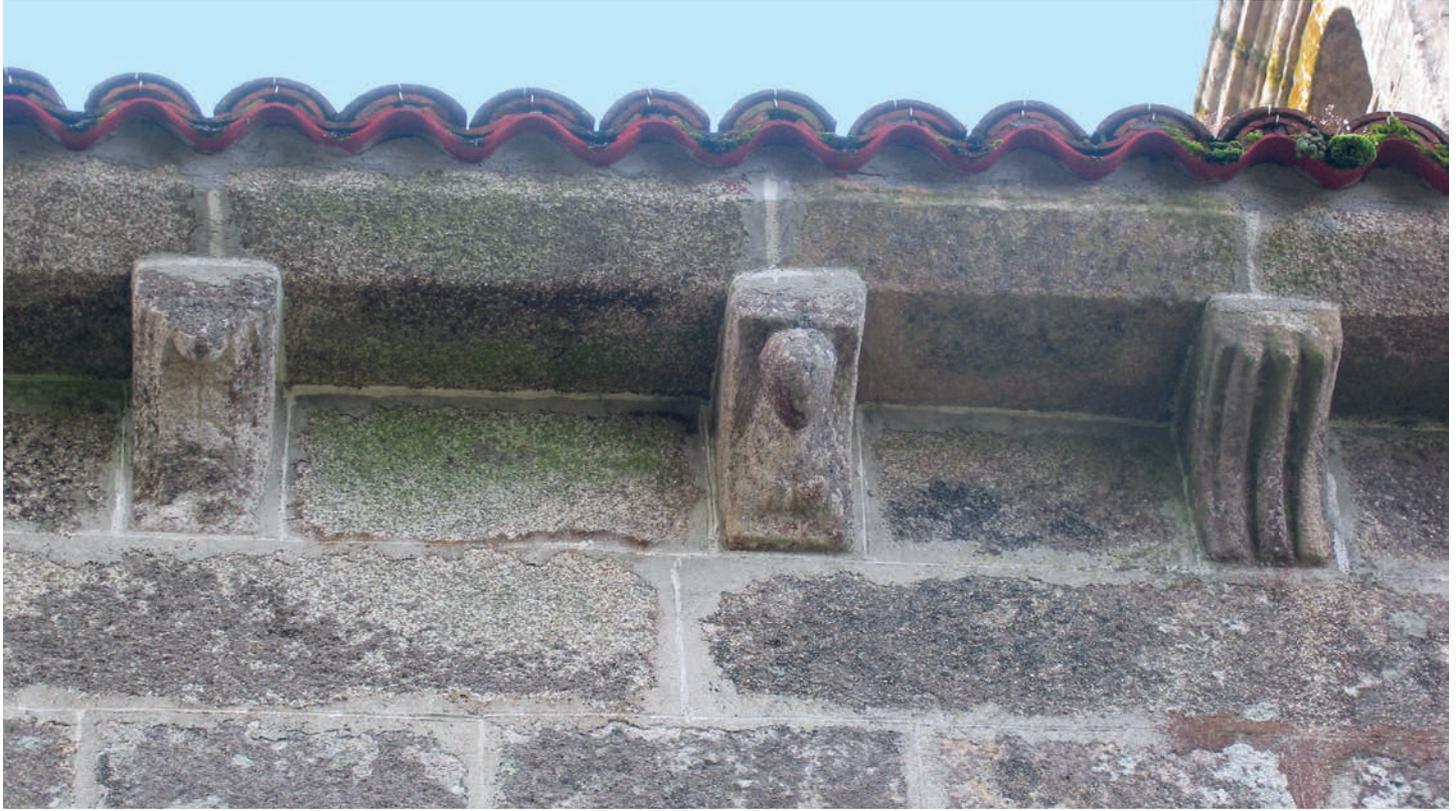
*Canecillos del muro norte*

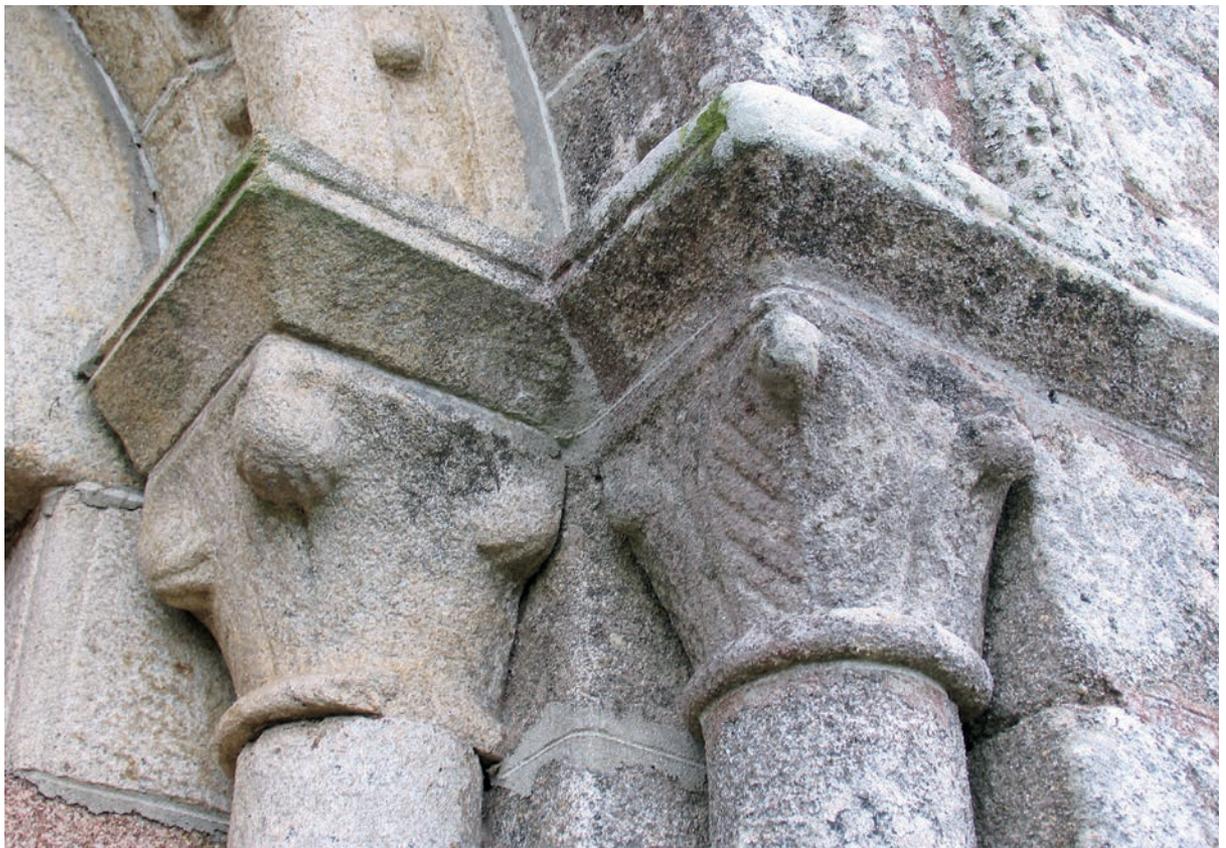
*Capiteles de la portada occidental*

De los capiteles del lado meridional, el que se corresponde con la arquivolta mayor tiene un solo orden de hojas dispuestas en las aristas. Son lanceoladas y nervadas, de generoso tamaño en los vértices; las puntas penden por efecto de unas pequeñas bolas. El capitel de la arquivolta menor presenta una composición idéntica, aunque con

matices. Las hojas, muy desgastadas, son lisas y presentan únicamente el nervio principal y en su extremo se decoran con grandes bolas gallonadas, motivo que se repite en otras iglesias de Agolada, como en San Martiño de Ramil y Santo André de Órrea.

En la jamba meridional, el capitel de la arquivolta exterior repite el modelo de su compañero, excepto por carecer de bolas. El de la interior presenta una peculiar decoración en la cesta: discos circulares de diferentes diámetros son sostenidos por una especie de cuerdas que arrancan de la parte superior.

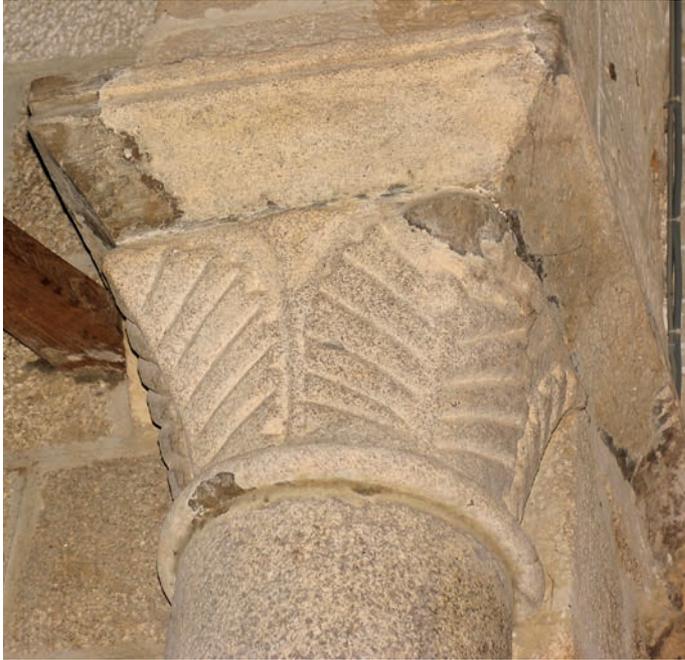
Capitel del interior

En el actual crucero se han reubicado dos columnas. El capitel situado en el norte del crucero presenta las mismas características de un orden único de hojas nervadas, esta vez de perfil redondeado. Dispone las hojas hacia abajo; así nos lo muestran los nervios que, en lugar de disponerse con uves, lo hacen de forma invertida. En vez de bolas, incorpora de un modo inorgánico una especie de volutas estriadas. En la parte central hay una protuberancia que, dado el desgaste de la pieza, es imposible precisar más. En uno de los laterales hay una figura humana muy esquemática dispuesta con los brazos en cruz.

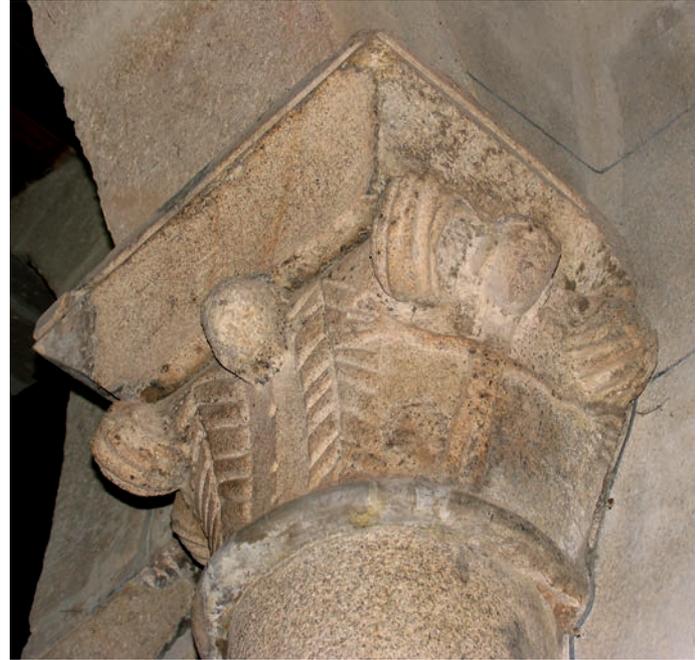
Capitel del interior

El capitel meridional del crucero repite el modelo del anterior, aunque de un modo más racional. Las hojas se disponen hacia arriba y en sus ápices hay unas grandes bolas gallonadas. Centrando la composición aparece una hilera de cinco pequeñas bolas rodeada de una cinta curvada en la parte alta. Sobre este capitel está el único ábaco decorado del conjunto, con una cadeneta de cinco rombos. El plinto decora la parte frontal con tres arcos de herradura, el central mucho más pequeño; en las esquinas se conservan bolas.
