GODOS

Iglesia de Santiago

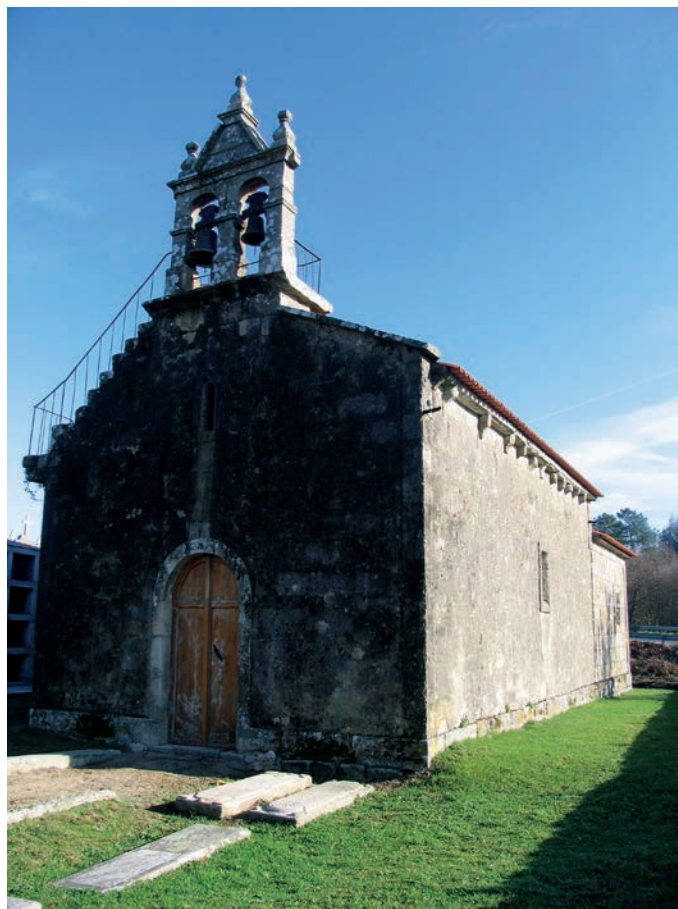
Exterior

En el exterior, debido a un enfoscado que cubre los sillares primitivos, apenas se puede apreciar el lienzo mural. Sin embargo, aunque muy deteriorados, se conservan en el tejazoz prácticamente todos sus canecillos, concretamente doce en cada una de las fachadas laterales de la nave. Todos son de tema geométrico, mostrando tipos bien conocidos, como son los de planos superpuestos, en curva de nacela o de proa. La iluminación de la nave la aportan dos sencillas saeteras de doble derrame, ubicadas una en el muro septentrional y la otra en el meridional.

En la fachada occidental, debido a que también se encuentra enfoscada, es difícil identificar si todavía conserva parte del muro medieval, aunque lo más probable es que sea producto de una intervención posterior, en la que

se reutilizaron los primitivos sillares. El único acceso al templo se realiza a partir de una puerta de arco de medio punto que se abre en esta misma fachada, de factura posterior, al igual que la espadaña que la remata.
