RIOBÓ

Iglesia de San Martiño

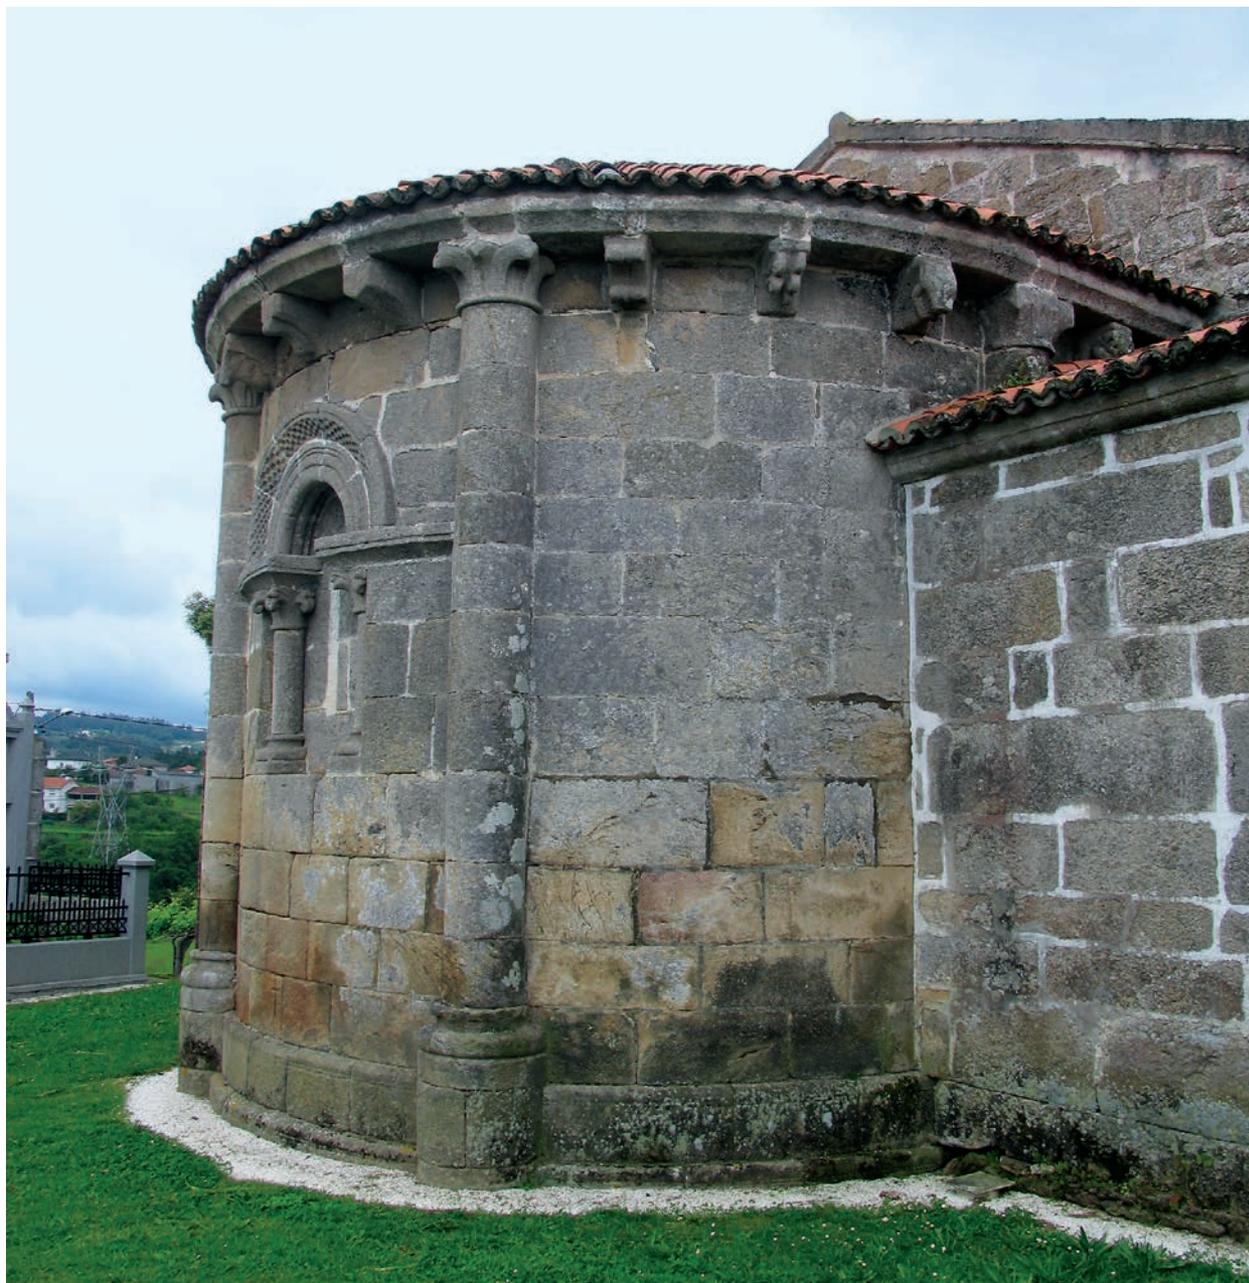
Ábside

El ábside está dividido en dos tramos, uno recto y otro semicircular. El primero se encuentra enmarcado por un codillo —mediante el cual se une a la nave— y una columna que da paso al hemiciclo, de remate igualmente compartimentado, pero en este caso, en tres paños por dos columnas entregas. Éstas ostentan capiteles vegetales de grandes hojas picudas y basas áticas sobre pequeños plintos de perfil redondeado, los del hemiciclo, y cuadrangular, los del tramo recto, que, a su vez, se elevan sobre pódiums de igual forma. En la parte inferior, y entre los anteriores, se distinguen las antiguas bancadas con baquetón y listeles en su terminación.

El alero, de perfil en caveto, alberga una espléndida colección de canecillos de diversos temas, dispuestos, uno por flanco, en el tramo recto, y tres en cada uno de

los paños en que se divide el hemiciclo. De Sur a Norte se observan los siguientes temas: una hoja picuda con una voluminosa poma en el envés; cabeza de cerdo; hoja avolutada; cuadrúpedo recostado, con las patas apoyadas sobre la nacela; cabeza zoomórfica; objeto indeterminado sobre superficie nacelada, en forma de proa; una cartela, de tres filas de pares de virutas; una cabeza monstruosa con las fauces abiertas, mostrando los dientes; el último, sin embargo, debido al tejado de la sacristía, ha quedado semioculto.

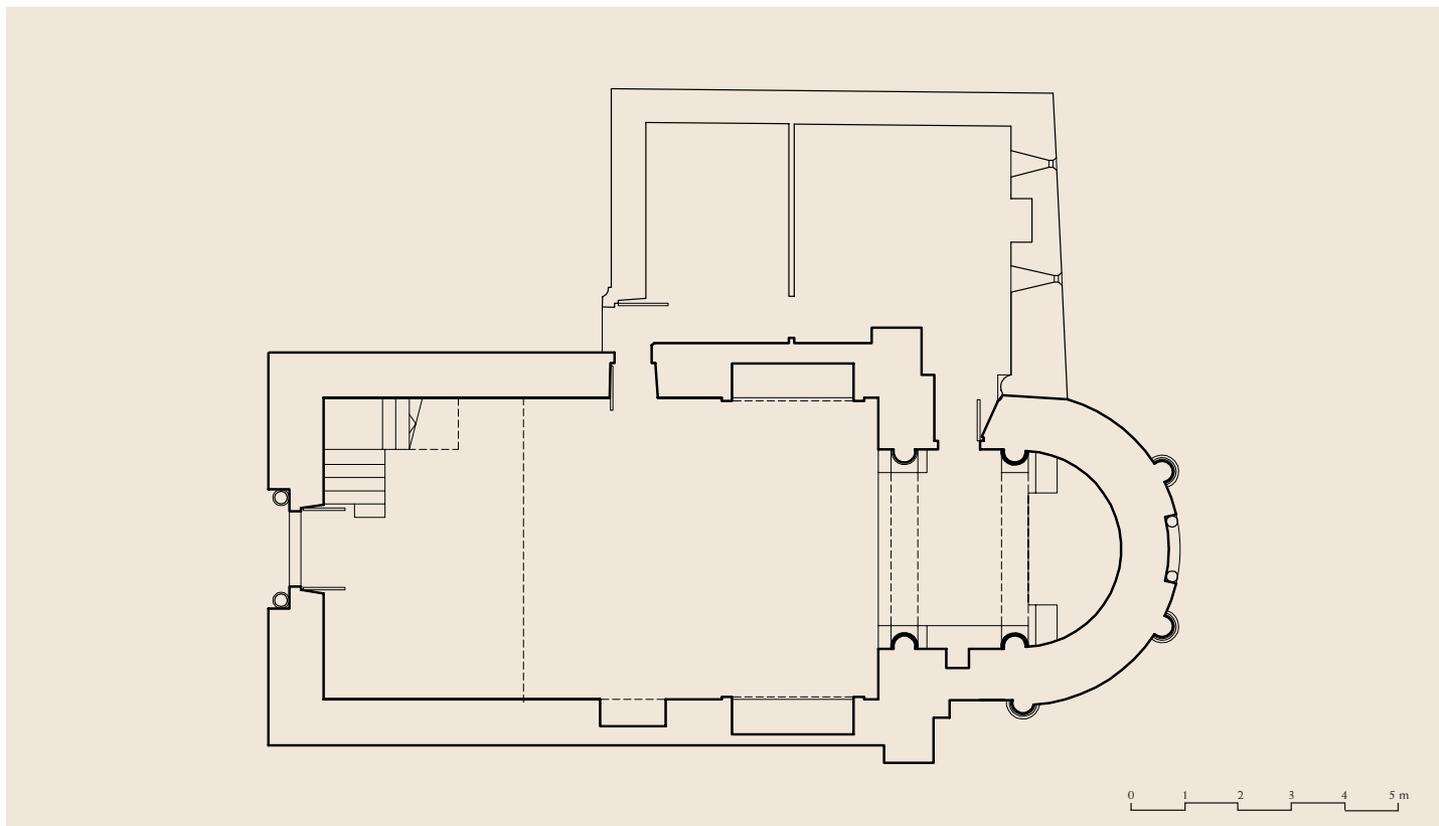
Planta con delimitación de la fase románica

San Martiño es uno de los templos románicos de A Estrada con mayor unidad arquitectónica, y a excepción de una dependencia cuadrangular adosada en el flanco septentrional —actual sacristía— no ha sufrido alteraciones importantes. Presenta planta de nave única y ábside semicircular.

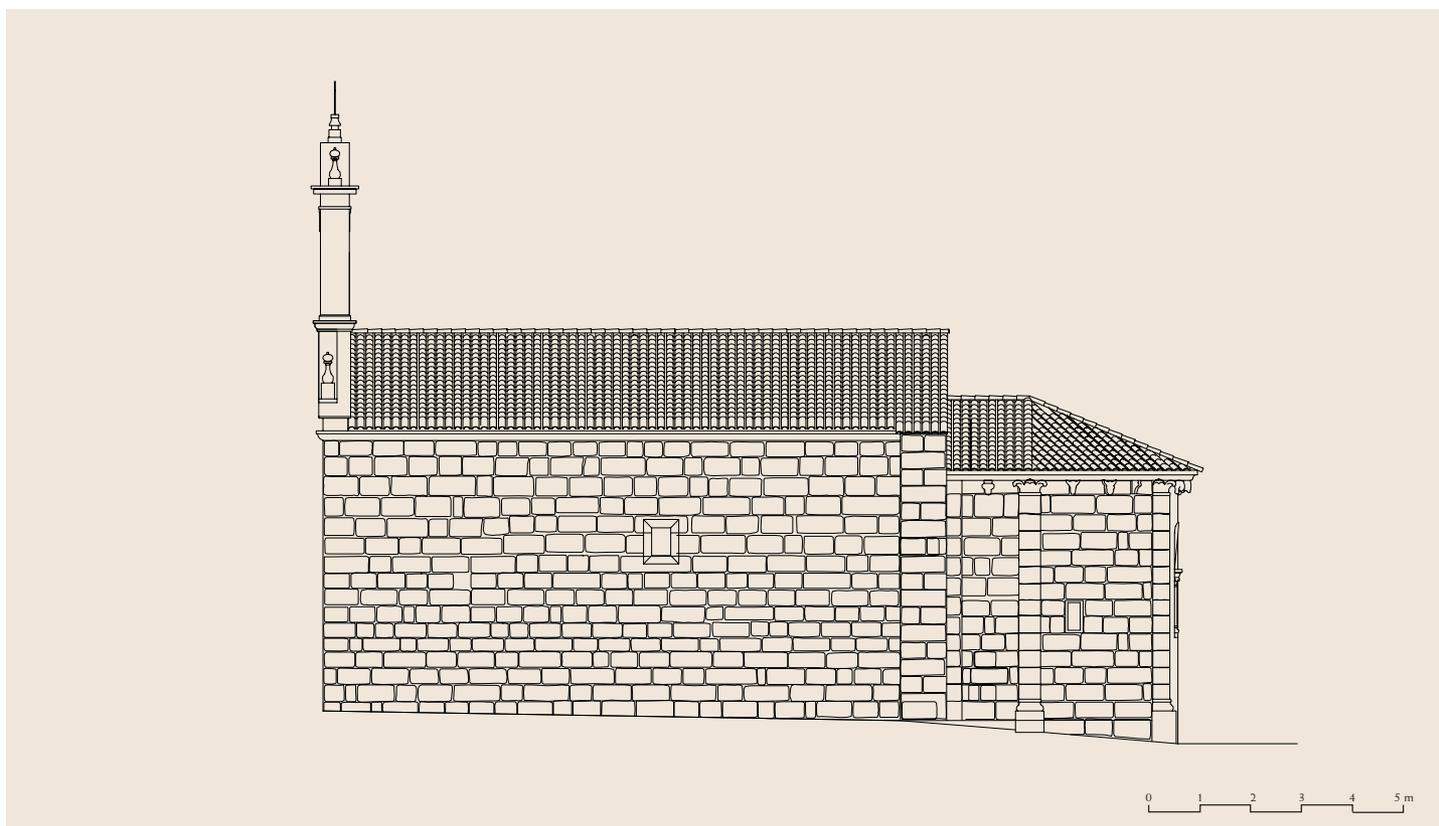
Alzado sur

La fachada meridional, sin embargo, acusa una importante reedificación en la parte superior, habiendo perdido por este motivo el alero originario. En ella se abre una ventana cuadrangular de factura moderna, y bajo ésta una primitiva puerta adintelada, actualmente cegada.

crita en círculo de gran tamaño. El muro sur, al margen de alteraciones menores, como la transformación de la saetera en un vano cuadrangular o el hecho de tapiar y ensanchar la puerta de arco semicircular, sufrió una importante reconstrucción en toda la parte superior. Esta última está perfectamente diferenciada, ya que, frente a las hiladas de sillares bien escuadrados que presenta el muro original, se efectuó en mampostería. En ambos muros, a la altura de los vanos, todavía quedan algunos de los canes que contribuirían a sostener la cubierta primitiva.

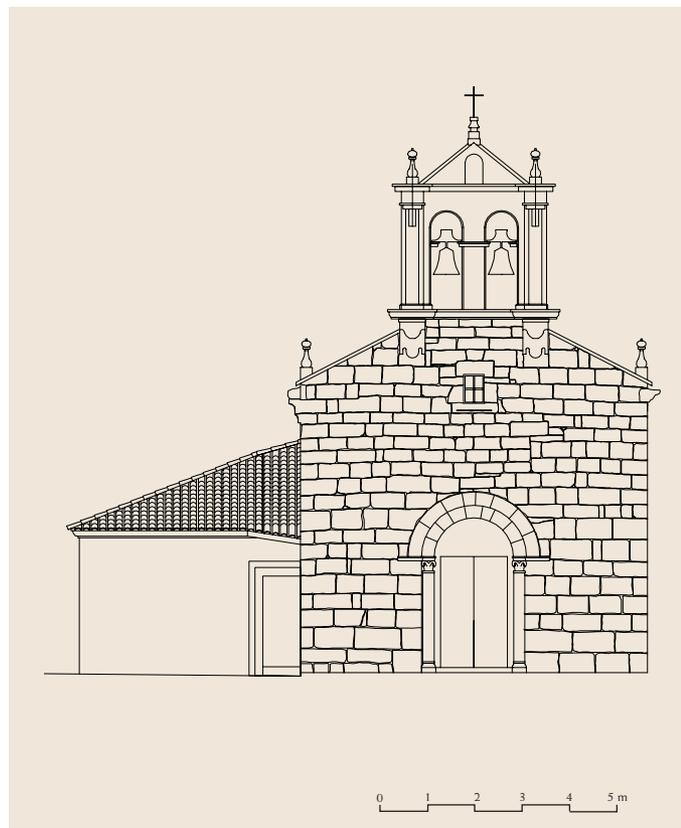
Alzado oeste

La fachada occidental, a pesar de algunas intervenciones posteriores, como la ventana y la espadaña de la parte superior, posee una portada de arco de medio punto doblado y en arista viva. Descansa, tras salvar una sencilla línea de imposta, sobre dos columnas acodilladas, de fustes lisos, con capiteles vegetales y basas de perfil ático. Los capiteles, muy erosionados, muestran, el sur, hojas rizadas con pequeñas pomas, y el norte, desarrolladas hojas picudas que también acogen pomas en el envés. La dobladura del arco, tras salvar la citada imposta, voltea sobre un codillo baquetonado. El tímpano, formado por dos piezas alargadas, ostenta pequeñas cruces de diferentes tamaños, y en la parte inferior una moldura lisa.

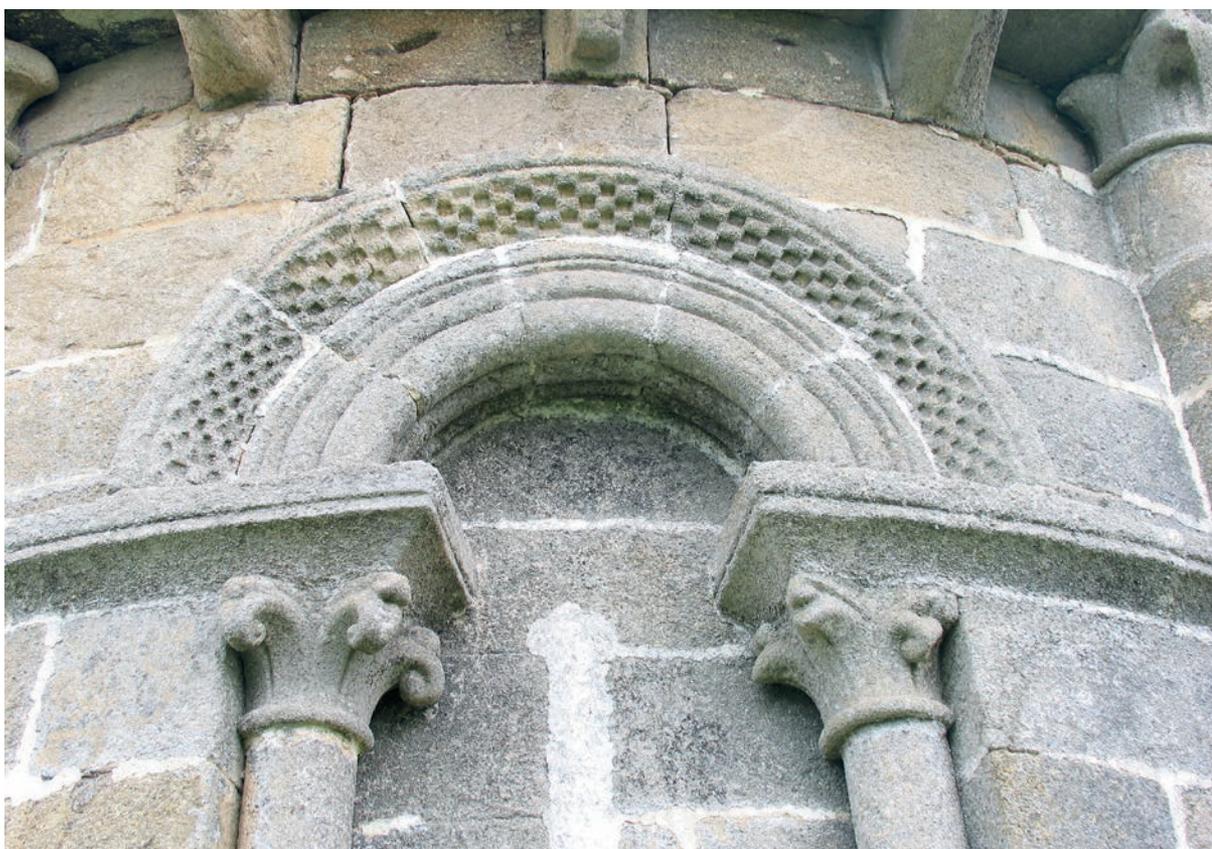
Ventana del ábside

En el paño central del hemiciclo se abre una ventana de arco de medio punto, de tipo completo y rasgada en

saetera, actualmente cegada. Presenta chambrana de billetes y arquivolta de grueso baquetón entre baquetillas. Aquélla, tras salvar una sencilla línea de imposta que se extiende levemente por el paramento, descansa sobre sendas columnas de fustes lisos y monolíticos, con capiteles vegetales y basas de perfil ático. Ambos capiteles muestran desarrolladas hojas picudas con remate en espiral.

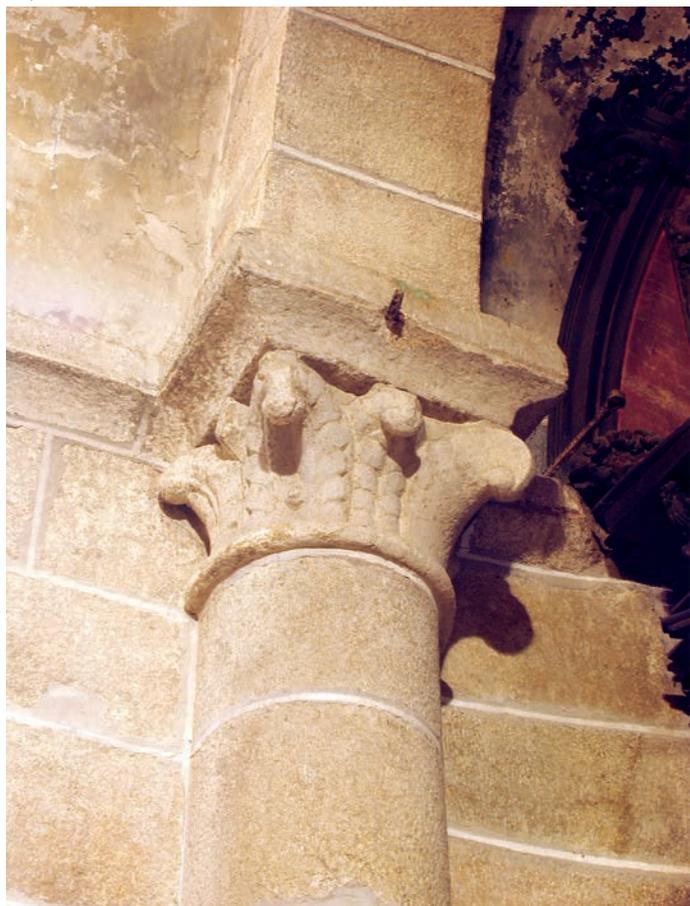
Capitel del interior del ábside

El ábside, que concentra la mayor riqueza, tanto arquitectónica como ornamental, se abre a la nave a través de un gran arco triunfal en arista viva, semicircular y doblado. En el interior del presbiterio, paralelo al anterior, se dispone un fajón de similares características. Ambos arcos voltean sobre dos pares de columnas entregas, con capiteles y basas de perfil ático, que a su vez descansan en un banco corrido que circunda el interior del presbiterio. Los capiteles del arco triunfal muestran, el del lado de la epístola, cuidadas hojas rizadas de gran plasticidad, que acogen pequeñas pomas en el envés; su opuesto, también muy original, presenta una red de rombos que cubre por

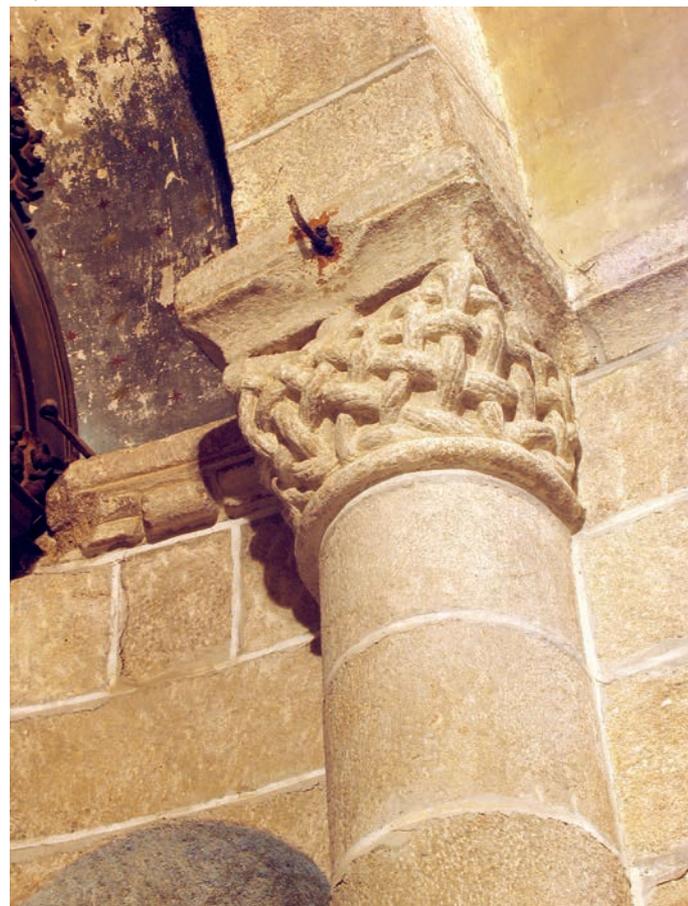
Capitel del interior del ábside

completo la cesta. Los capiteles del fajón exhiben, el del lado del evangelio, hojas con un gran canal central, del que surgen, a uno y otro lado, pequeños pétalos redondeados, rematado en espiral y con pequeñas pomas; su opuesto, más sencillo, desarrolla un grueso cordón entrelazado. Los ábacos de los capiteles, en caveto, se impostan por el interior del presbiterio marcando el arranque de la bóveda de cañón que lo cubre, e incluso por el frente del testero de la nave. En el hemiciclo, que ostenta bóveda de cascarón, la disposición de un retablo en época moderna impide la visualización de su saetera.
