## ESPINO DE LA ORBADA

### *Iglesia de Santiago Apóstol*

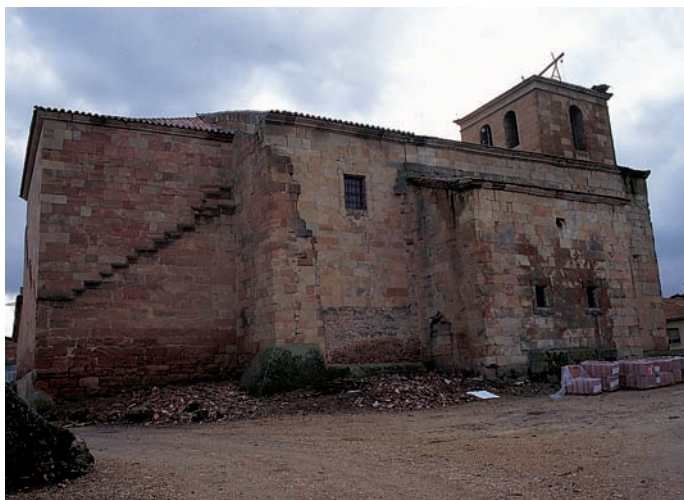
*Vista general del lado norte*

Los restos más antiguos sin duda son aquellos de mampostería, que muy probablemente se remontan al período románico. Uno de los lienzos se puede observar en el primer tramo septentrional de la nave, presenta dos alturas muy distintas, más baja la oriental, quedando interrumpido por la capilla de San Antonio poco antes de elevarse. Aflora de nuevo, ya más alto, al otro lado de la mencionada capilla, quedando roto de nuevo en todo el esquinale de poniente de la nave, reestructurado por completo en sillería. Así nos lo volvemos a encontrar en el hastial occidental,

Al margen de todo esto cabe hacer referencia a una ventanita que hay también en el lado norte, hecha de sillería, con arco de medio punto, bordeada por una escocia y rematada en la parte superior con pequeños dientes de sierra, cuya cronología tal vez pudiera ser románica, sin que pueda afirmarse categóricamente, menos aún por el hecho de que apenas si se ve uno de los lados, al hallarse cubierta por la capilla de San Antonio. En la misma zona se ven numerosos sillares románicos reutilizados en las reconstrucciones posteriores, algunos de ellos incluso parecen ser dovelas.

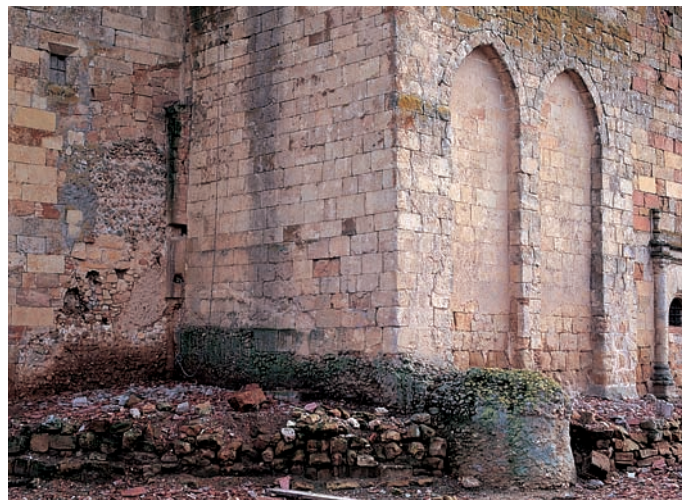
*Detalle de la fachada occidental*

Esta torre que hoy vemos es también el resultado de dos fases, de cronología muy diferente. La mitad superior es de época postmedieval, mientras que la inferior puede llevarse a un momento en el que todavía están vigentes las técnicas constructivas de tradición románica, allá por las décadas centrales del siglo XIII. En esos momentos se hace una torre que avanzaba claramente sobre el hastial, con muros muy gruesos; el lado norte es totalmente liso —quizá porque simplemente se elevó en sillería tal como ya existía la base de mampostería—, pero hacia el oeste se trazaron dos grandes arcos ciegos, sencillos y apuntados, y otro más en el lado meridional, aquí sólo uno, quizá porque el hecho de que al hallarse ahí empotrada la escalera de caracol imposibilita adelgazar más aún el muro. En la base de la torre se dispone una pequeña sala —hoy capilla bautismal— cubierta con bóveda de cañón apuntado de eje transversal a la nave y a la que se accede por una puerta —casi un túnel, dada la anchura— formada por arco de medio punto doblado entre

dos pequeñas bóvedas apuntadas, todo sobre impostas de nacela que en algún caso muestran decoración de círculos con flores de lis inscritas. Al sur de la torre y formando parte de lo que debió ser el hastial de la nave en esos momentos, se encuentra otro gran arco apuntado cuya función no llegamos a ver con claridad puesto que no parece que fuera una portada sino simplemente un lugar de paso, quedando por tanto el muro abierto en ese lado.

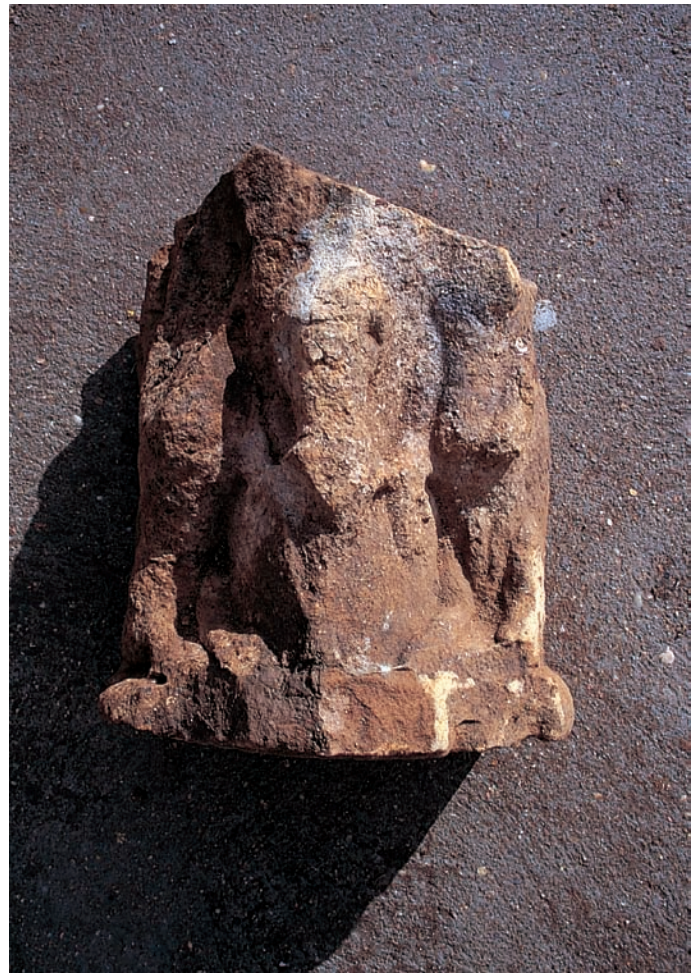
*Capitel descontextualizado*

Durante una de nuestras visitas a esta iglesia pudimos recuperar de la escombrera de una pequeña reforma que entonces se estaba llevando a cabo un fragmento de capitel, muy mutilado, aunque de clara morfología románica. Parece ser una cesta tallada para ir en esquina, de la que se conserva la mitad inferior, en la que se ven las patas de unos cuadrúpedos en actitud rampante, seguramente unos leones, y en medio de ellos una arpía. Bien pudo pertenecer a la portada de la iglesia románica.
