## AGEJAS

## *Iglesia de la Virgen de Agejas*

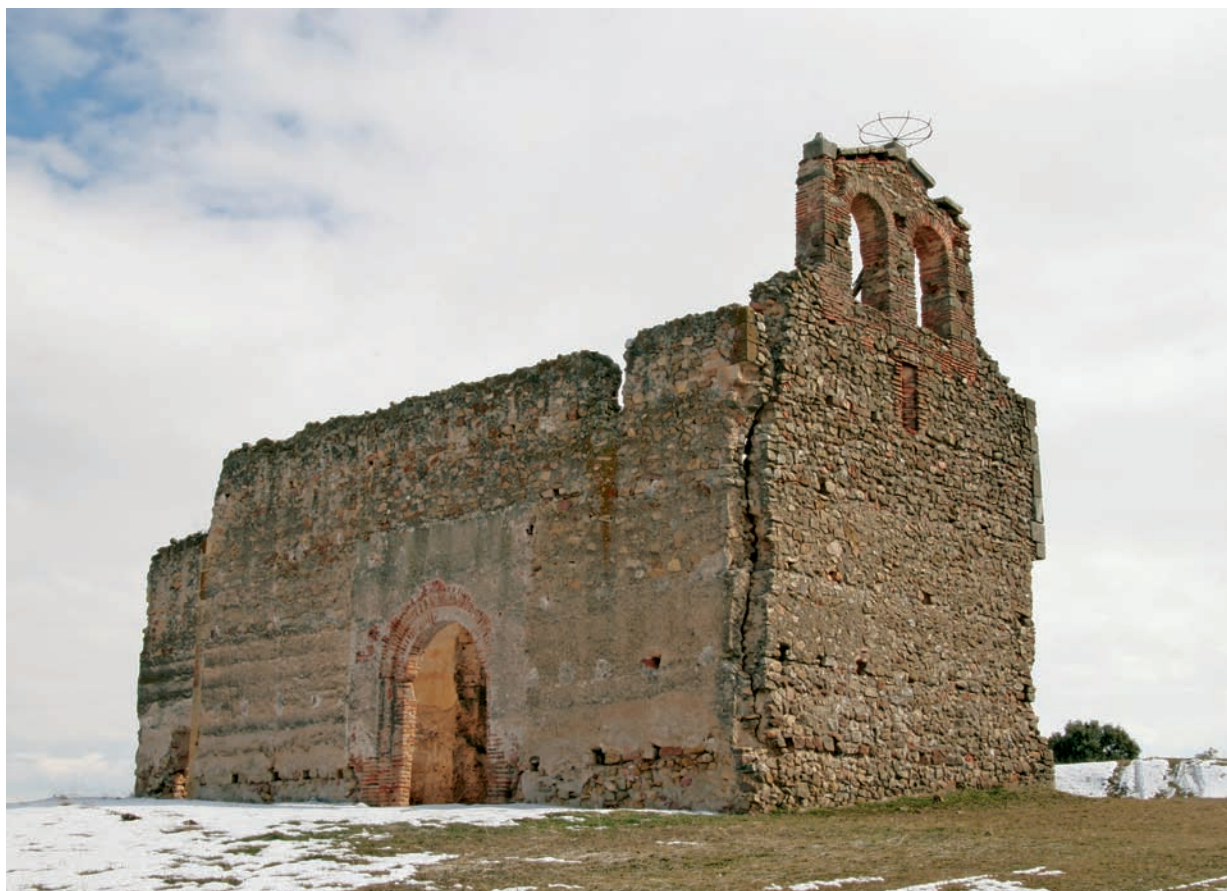
*La iglesia desde el noroeste*

Sobre el hastial occidental se alza una sencilla espadaña de dos arcos de medio punto para campanas y remate a piñón, que combina en su aparejo el ladrillo con hiladas de sillares y mampostería. Bajo ella se abre una saetera de ladrillo recuadrada y abocinada al interior. Finalmente, un vano adintelado, también en ladrillo, perfora el muro septentrional del presbiterio, dando servicio a una hoy desaparecida sacristía.

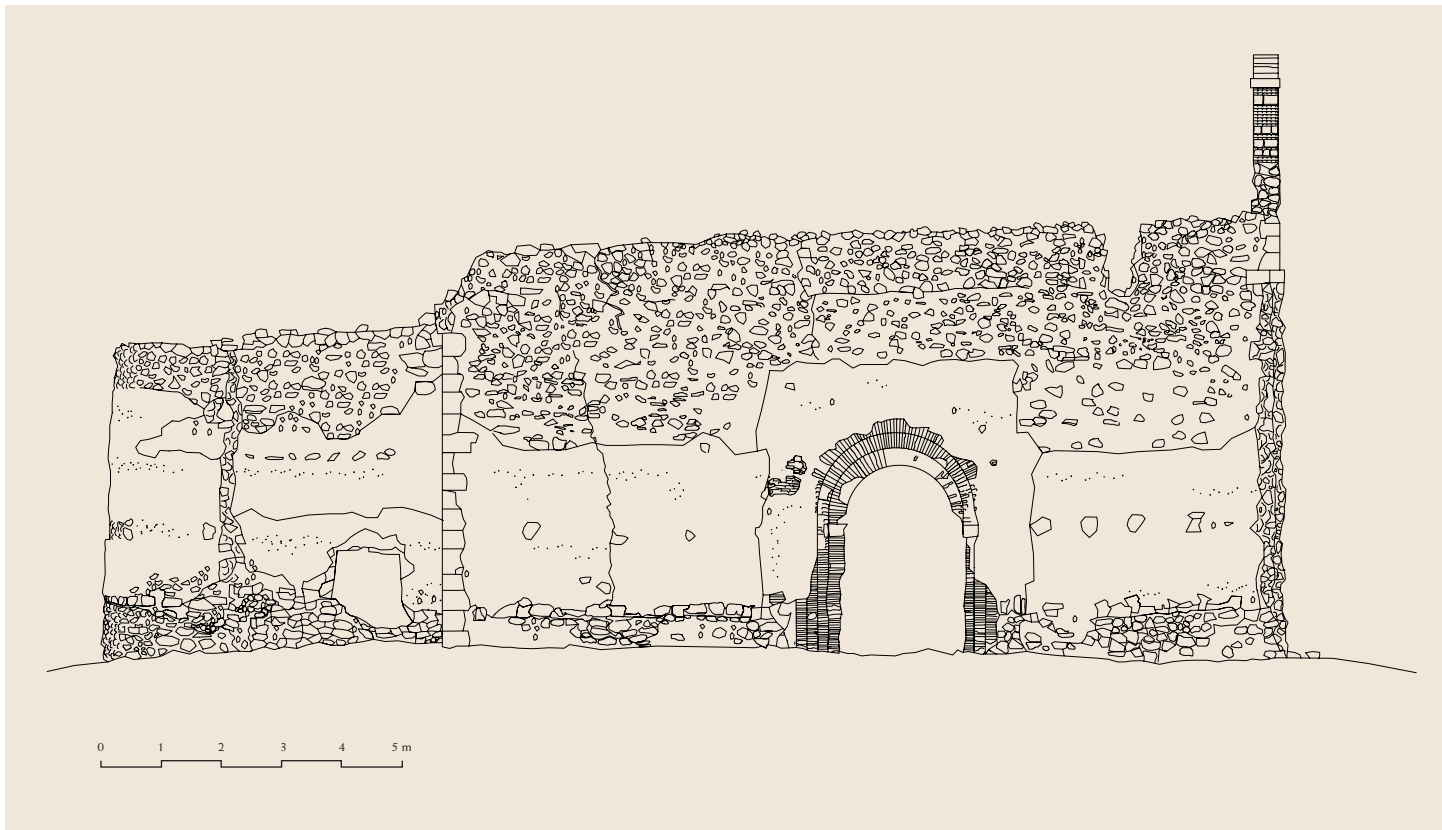
*Alzado norte*

nave, remate de los muros de la cabecera y codillos del tramo recto y hemiciclo. En el aparejo son notorios los cinco niveles de mechinales y las marcas del tablazón del encofrado. La sencilla portada se abre en el muro septentrional –hacia el desaparecido caserío– y consta de arco de medio punto de triple rosca sobre jambas, realizadas en ladrillo; protegía el acceso un pequeño pórtico hoy desaparecido, pero del que son visibles las rozas en el muro. Al fondo de la nave resta aún la viga del coro alto de madera que ocupó este espacio.

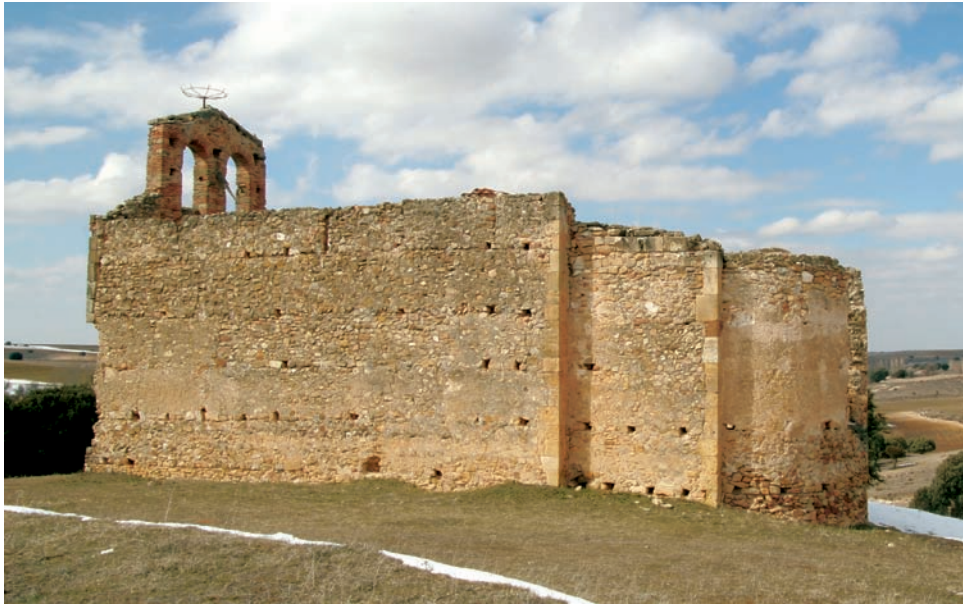
Fachada meridional

La iglesia ha perdido sus cubiertas y el remate de sus muros, aunque aún se mantiene parte de la línea de simples canes de nacela que sujetaban la cornisa en el muro sur del presbiterio, y las cegadas saeteras que daban luz a la nave por su muro meridional. La capilla muestra un preocupante estado de ruina, habiéndose perdido la ventana absidal y buena parte del tambor. La ausencia de contrafuertes en la nave nos hace pensar que la cubría una estructura de madera, mientras que la cabecera recibió bóvedas, restando los riñones de la de cañón del presbiterio y el arranque de la bóveda de horno absidal, ambas ejecutadas en mampostería. No quedan vestigios de impostas.
