ALDEALÁZARO

Iglesia de San Miguel Arcángel

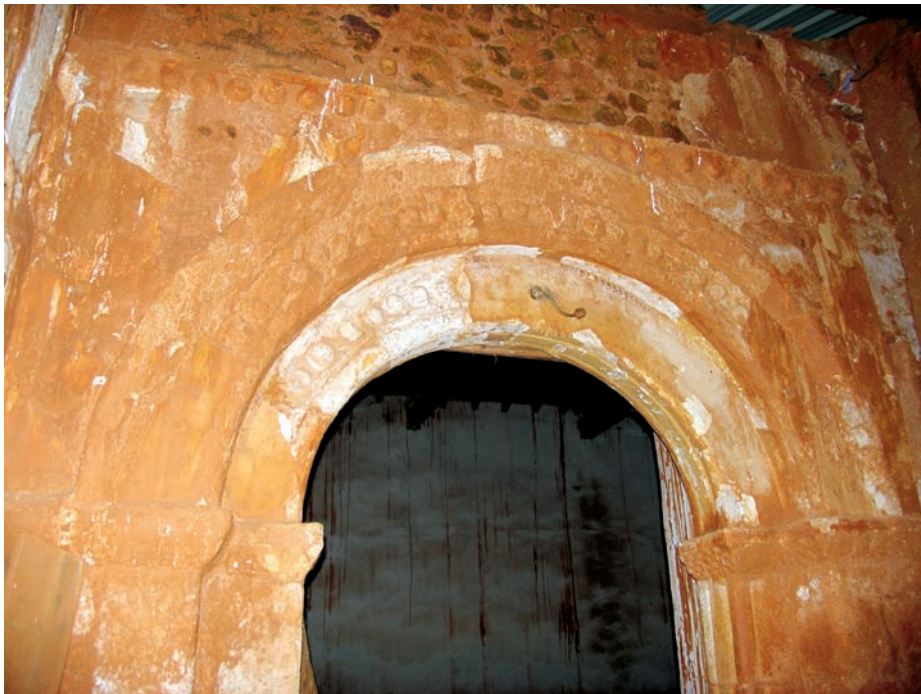
Portada meridional

Conserva sin embargo, la que fue portada meridional, la cual a pesar de estar embadurnada de la tierra roja tan abundante en esta comarca y que da nombre a los pueblos, todavía deja ver los motivos que la adornan.

Esta portada dispuesta en saledizo se compone de un arco doblado de medio punto trasdosado por una chambrana de perfil abiselado que parece lucir motivo de entrelazo. Los dos arcos presentan idéntica composición a par-

tir de un perfil baquetonado que moldea la arista y una decoración de bolas que recorre todo el dovelaje; el arranque de estos arcos se produce a partir de una línea de imposta que sirve de transición entre aquellos y las jambas en las que apean; esta imposta, de listel y chaflán, está tallada en su parte inferior, luciendo motivo de tacos. Por su parte, las jambas internas continúan el perfil señalado por la arquivolta y ven cómo dos boceles recorren toda su altura, tanto por el exterior como por el interior, careciendo las jambas externas de estas molduraciones.

Todo el conjunto del saledizo aparece enmarcado por una imposta, también con motivo de bolas.
