ARAHUETES

Iglesia de San Andrés

Ermita de Santa Águeda

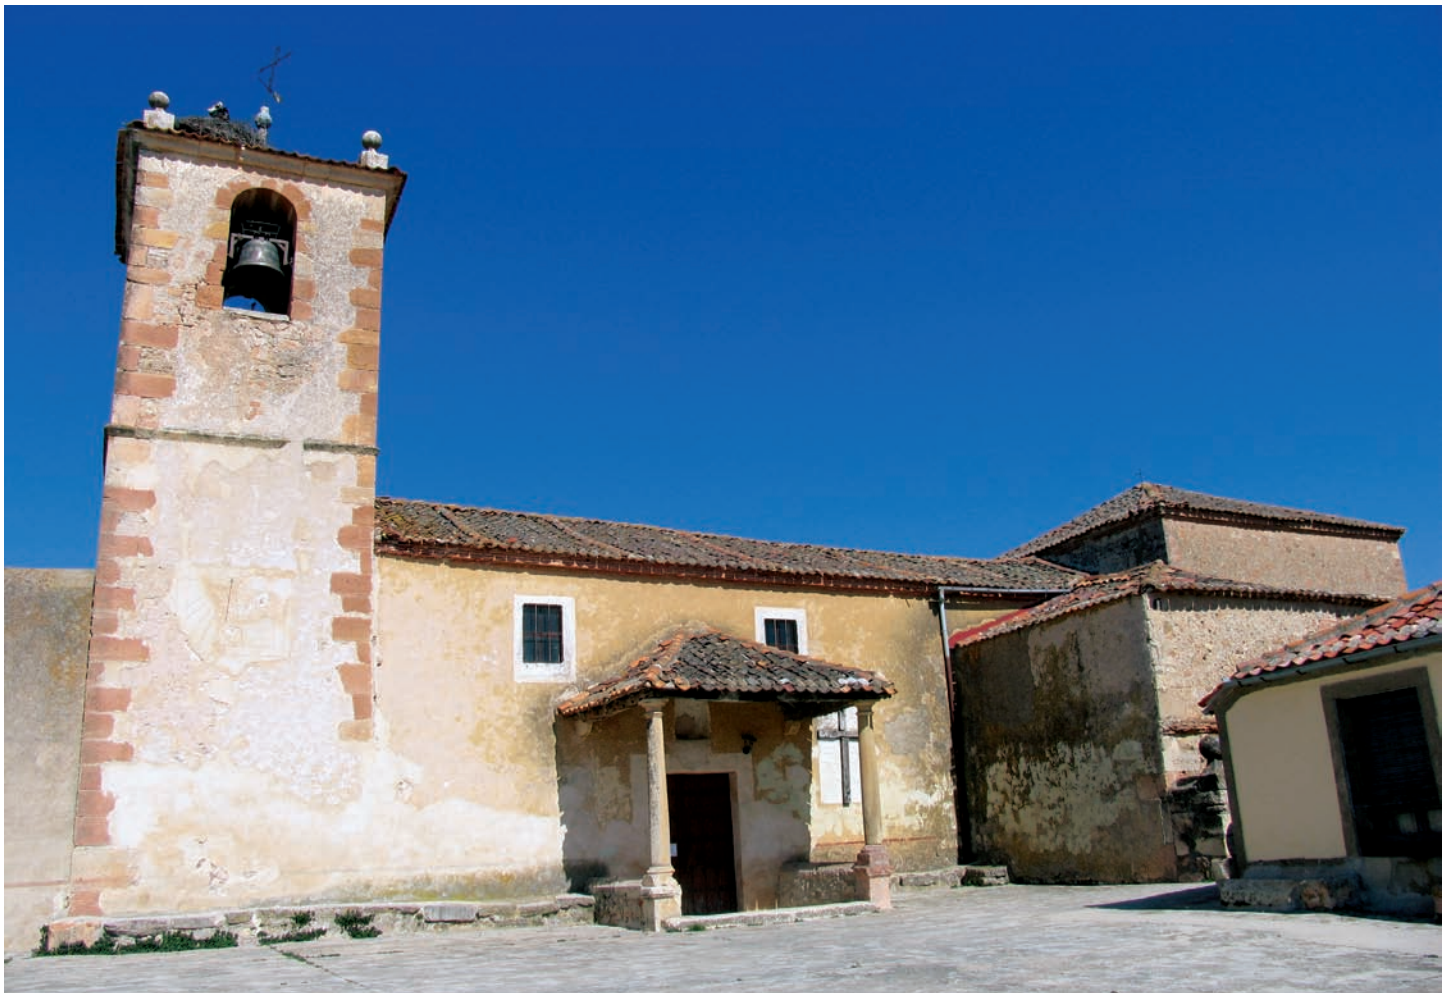
Vista exterior

LA ACTUAL IGLESIA PARROQUIAL de Arahuetes es un edificio construido entre los siglos XVII y XVIII, del cual han llegado a nuestros días los nombres de los arti-

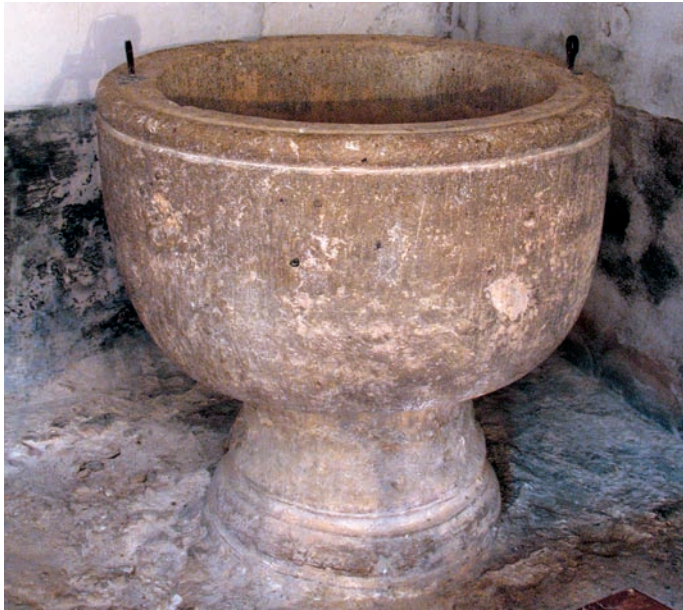
Pila bautismal

Rodríguez. El edificio conserva como testimonio de su pasado más remoto una pila bautismal de traza románica que mide 97 cm de diámetro por 99 cm de altura, con embocadura de bocel y copa lisa sin decoración.

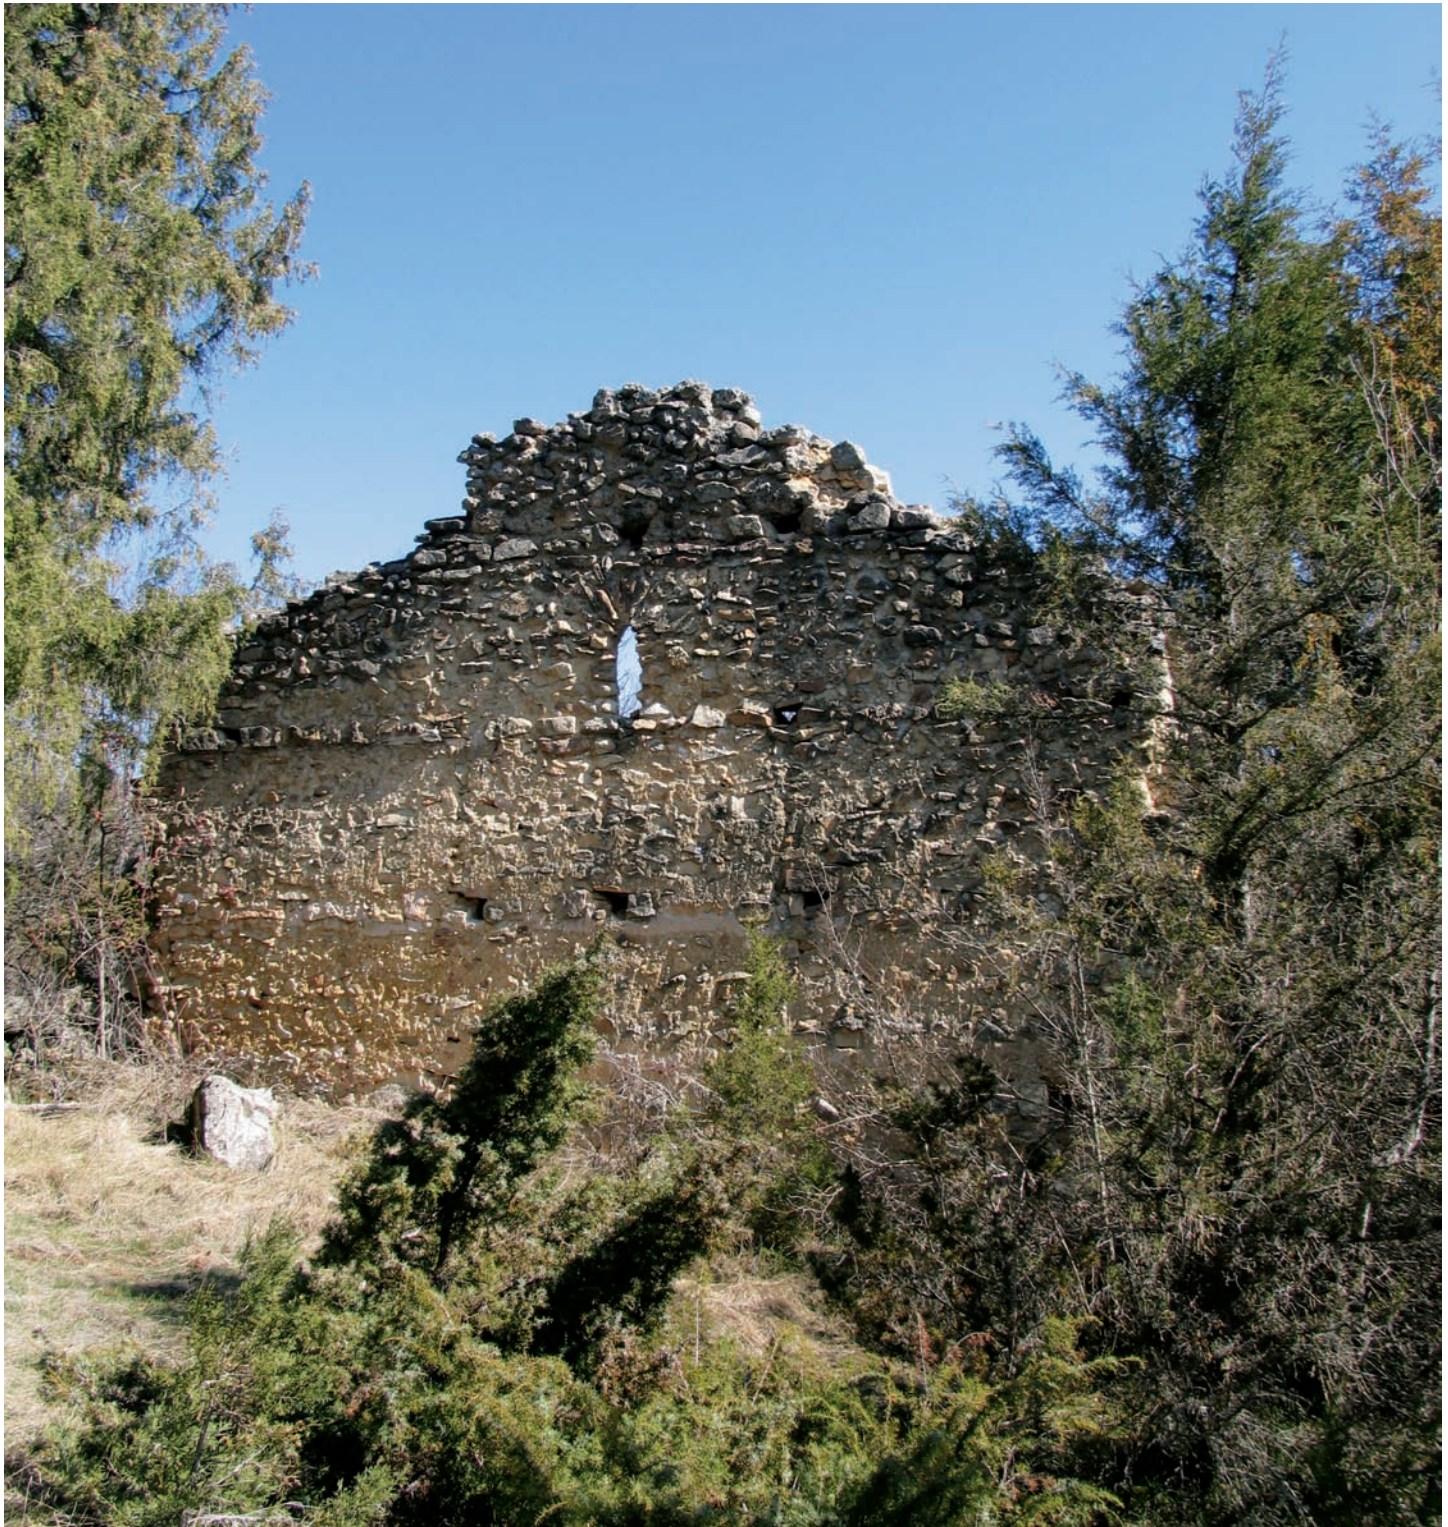
Vista desde el oeste

A pesar de su aislamiento y de su progresivo deterioro durante siglos, se mantiene prácticamente íntegra la caja mural, siendo la cabecera la parte peor conservada ya que solamente son visibles un trozo de lienzo del muro presbiterial norte y el arranque del ábside de este mismo lado. Los restos de la portada se encuentran en el lado norte mientras que las ventanas se ubicaban en el muro sur, norte y, la única conservada íntegramente, en el hastial occidental con forma de arquillo de medio punto abocinado al interior.

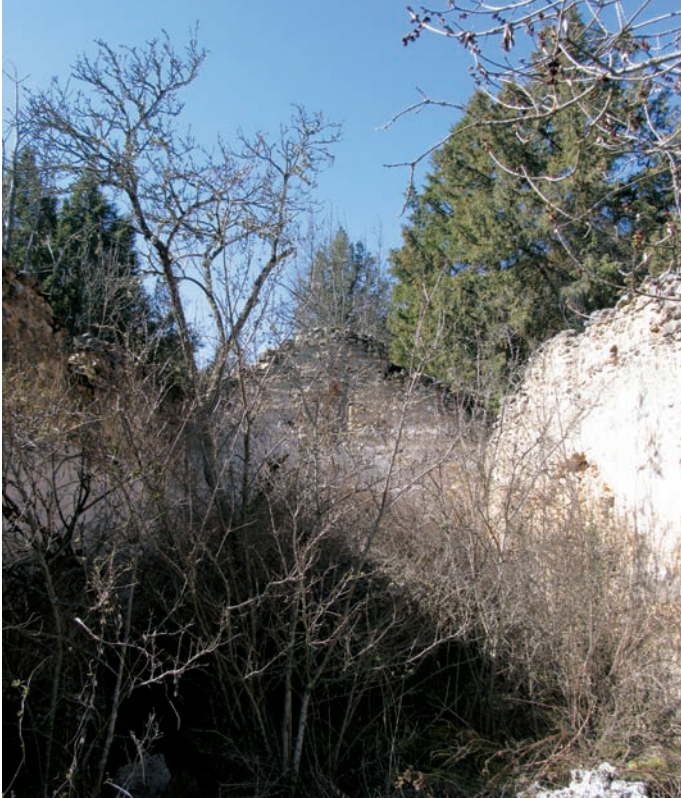
Interior

cabecera, que se encontraba abovedada, dividida en un tramo recto correspondiente al presbiterio, y el ábside semicircular. Se construye con mampostería encofrada en cajones, observándose todavía los restos de los mechinales en el muro, reforzada por sillería en las esquinas. Estos materiales son muy abundantes en iglesias de la provincia muchas de ellas en ruinas pero conservan todavía los muros en pie, lo que demuestra la resistencia del material con las que están construidas.

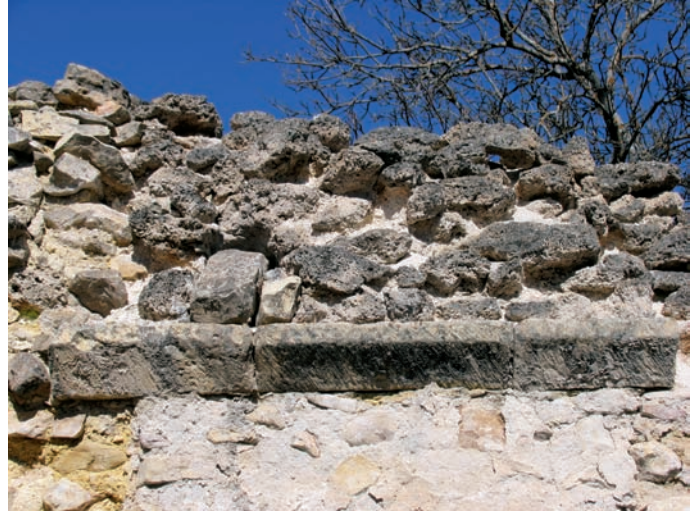
Restos de la imposta del ábside
