BERNARDOS

Ermita de Santa Inés

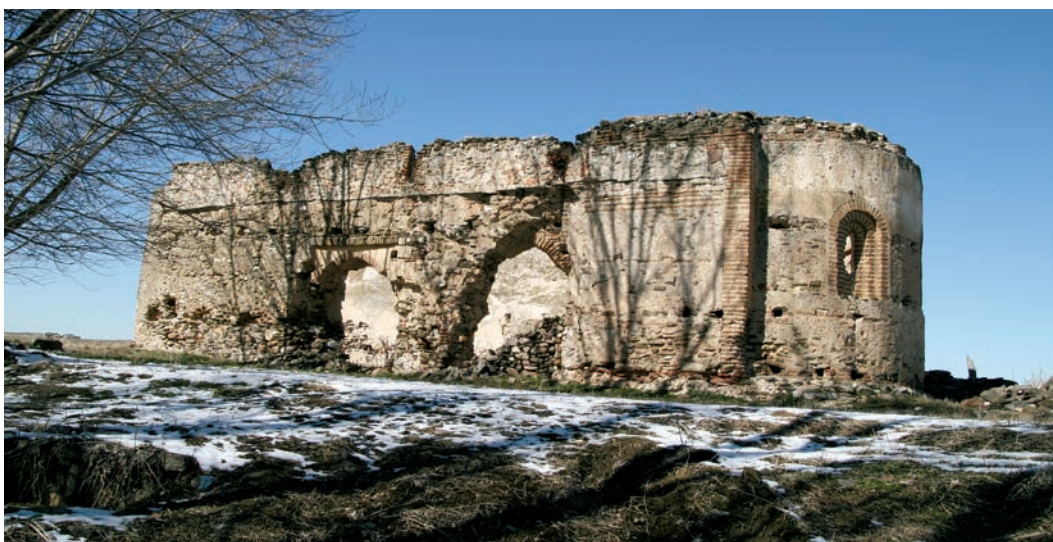
La ermita desde el sur

El edificio presenta planta basilical de una nave, presbiterio y ábside semicircular, construido con mampostería combinándose en algunas partes con el ladrillo. Actualmente se conserva en pie la cabecera y los muros norte y sur mientras que el muro occidental es una ruina total. En el tambor de la cabecera se abren tres ventanas de arco de medio punto doblado con derrame interior construidas con ladrillo y cegadas parcialmente. En el presbiterio vemos la combinación de materiales en la construcción empleándose mampostería de lajas de pizarra, abundan las canteras en la zona, con verdugadas de ladrillo dispuestas horizontalmente. Adosados al muro norte encontramos dos contrafuertes cúbicos realizados en una época posterior a la románica quizás para reforzar la estabilidad del

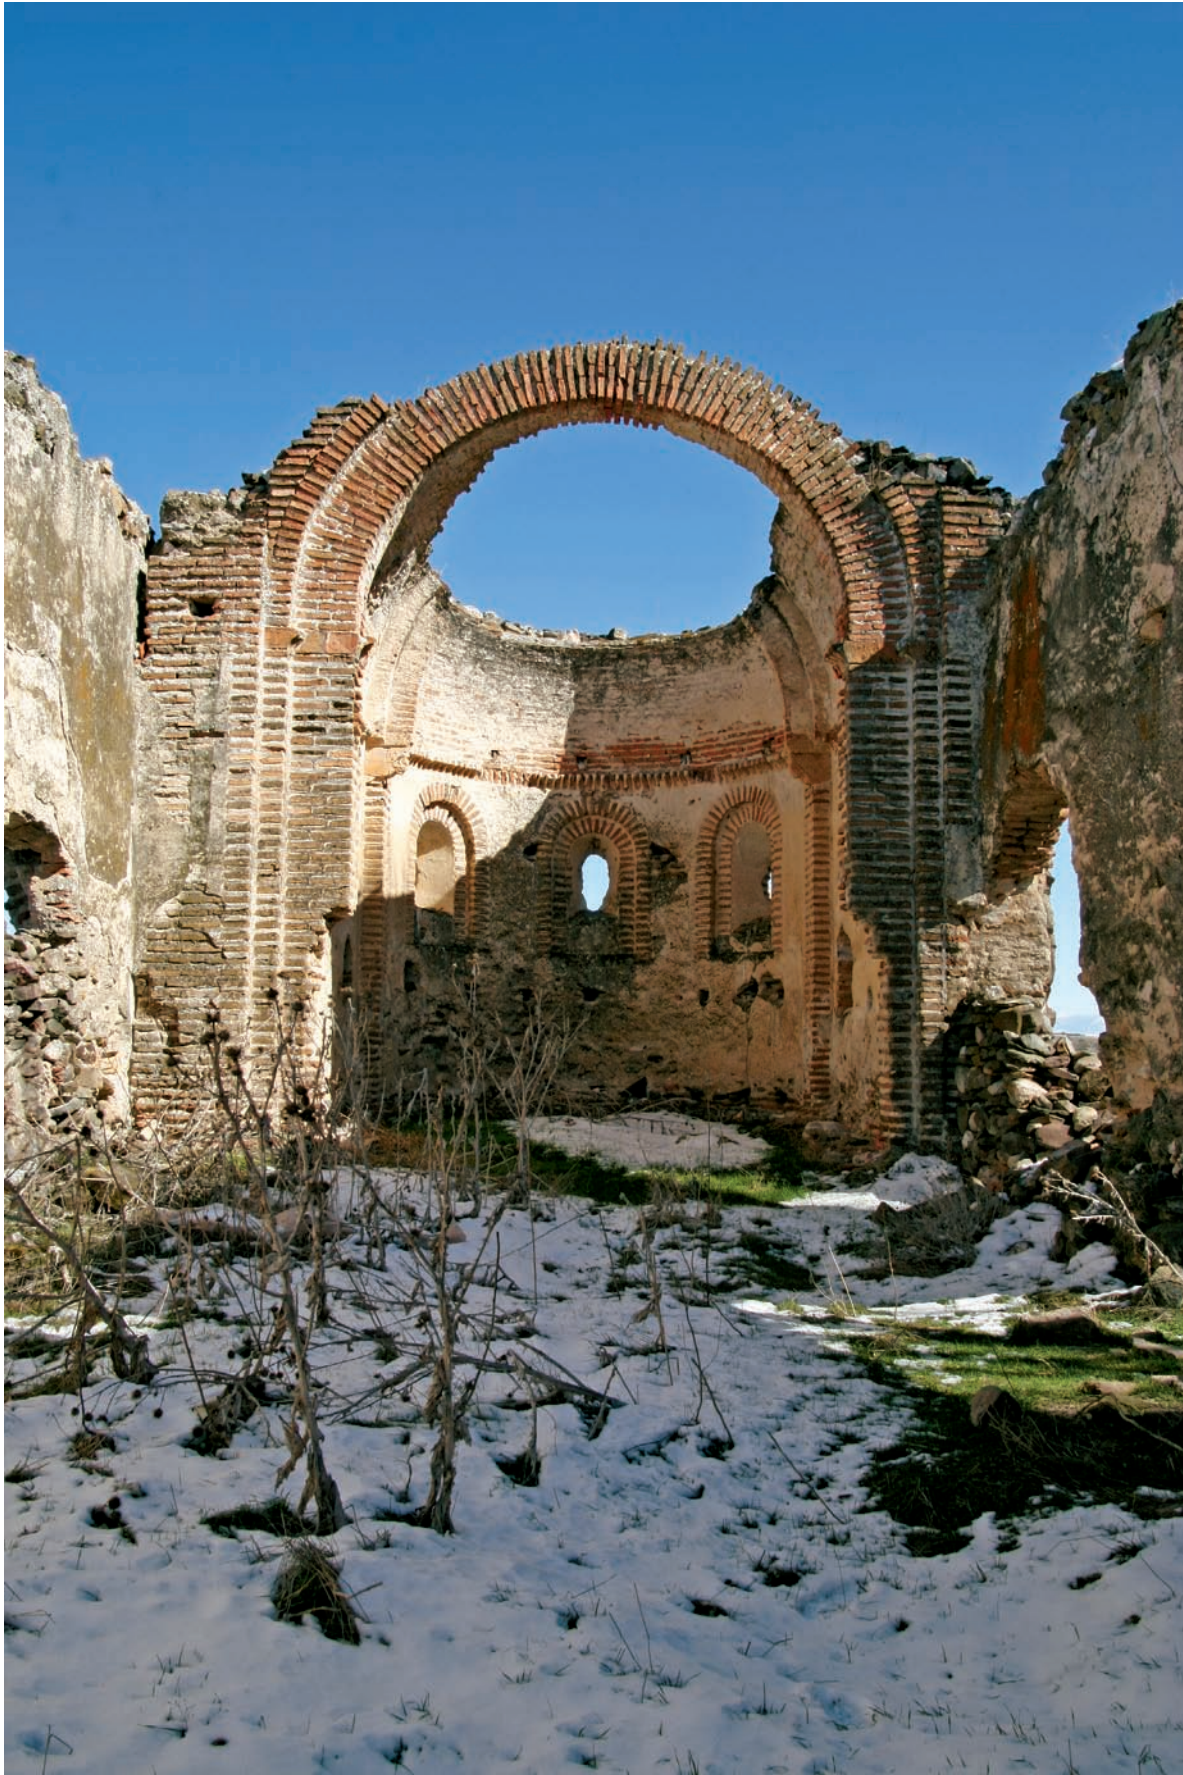
Interior de la nave

edificio, aunque, obviamente, no parece que solucionaran el problema. El acceso al templo se hace a través de una portada de arco apuntado de ladrillo con las enjutas enfoscadas y enmarcado por un alfiz. Existen también restos de sillares en el lateral occidental de la portada, quizás utilizados para reforzar los ángulos. En el tramo de nave que existe entre el presbiterio y la portada, podemos ver los restos de un arco apuntado de ladrillo que probablemente daría acceso a una sacristía, hoy perdida totalmente.

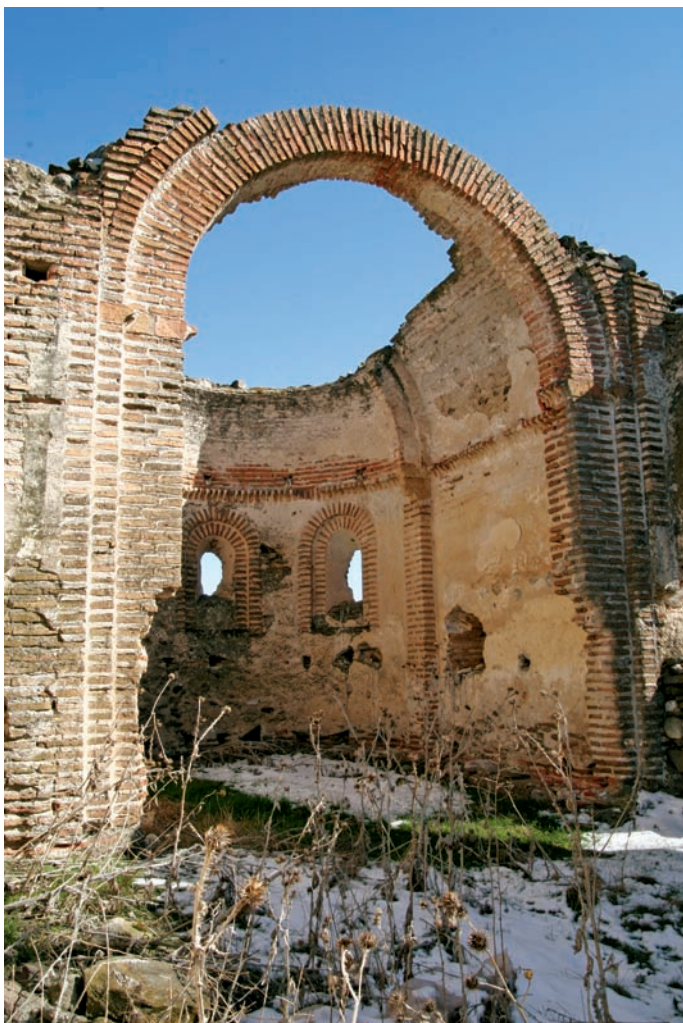
Interior de la cabecera

En el interior la cabecera se encontraba abovedada, el ábside con bóveda de horno y el presbiterio con bóveda de medio cañón. Ambas bóvedas están construidas con ladrillo, excepto los riñones de la bóveda del presbiterio en los que se emplea mampostería siendo visibles hoy día las marcas de las tablas que formaban el encofrado. Las bóvedas parten de una imposta moldurada de ladrillos en nacela que recorre toda la cabecera. En el arranque de la bóveda del ábside encontramos un gran arco de medio punto doblado que apoya en dos ménsulas: en la correspondiente al lado sur se representa un prótomo de león y en el lado sur un monstruo con fauces abiertas y orejas puntiagudas. El paso de la cabecera hacia la nave se hace a través de un arco de ladrillo de medio punto doblado que apoya en una imposta moldurada de ladrillo con perfil de nacela. Todavía se conserva parcialmente el suelo primitivo de la iglesia realizado con pizarra, material característico de la zona. El profesor don Antonio Ruiz Hernando establece una cronología tardía para este edificio situando el inicio de la construcción a principios del siglo XIII.
