## COBOS DE FUENTIDUEÑA

## *Iglesia de San Julián*

## *Ermita del Santo Cristo de San Benito*

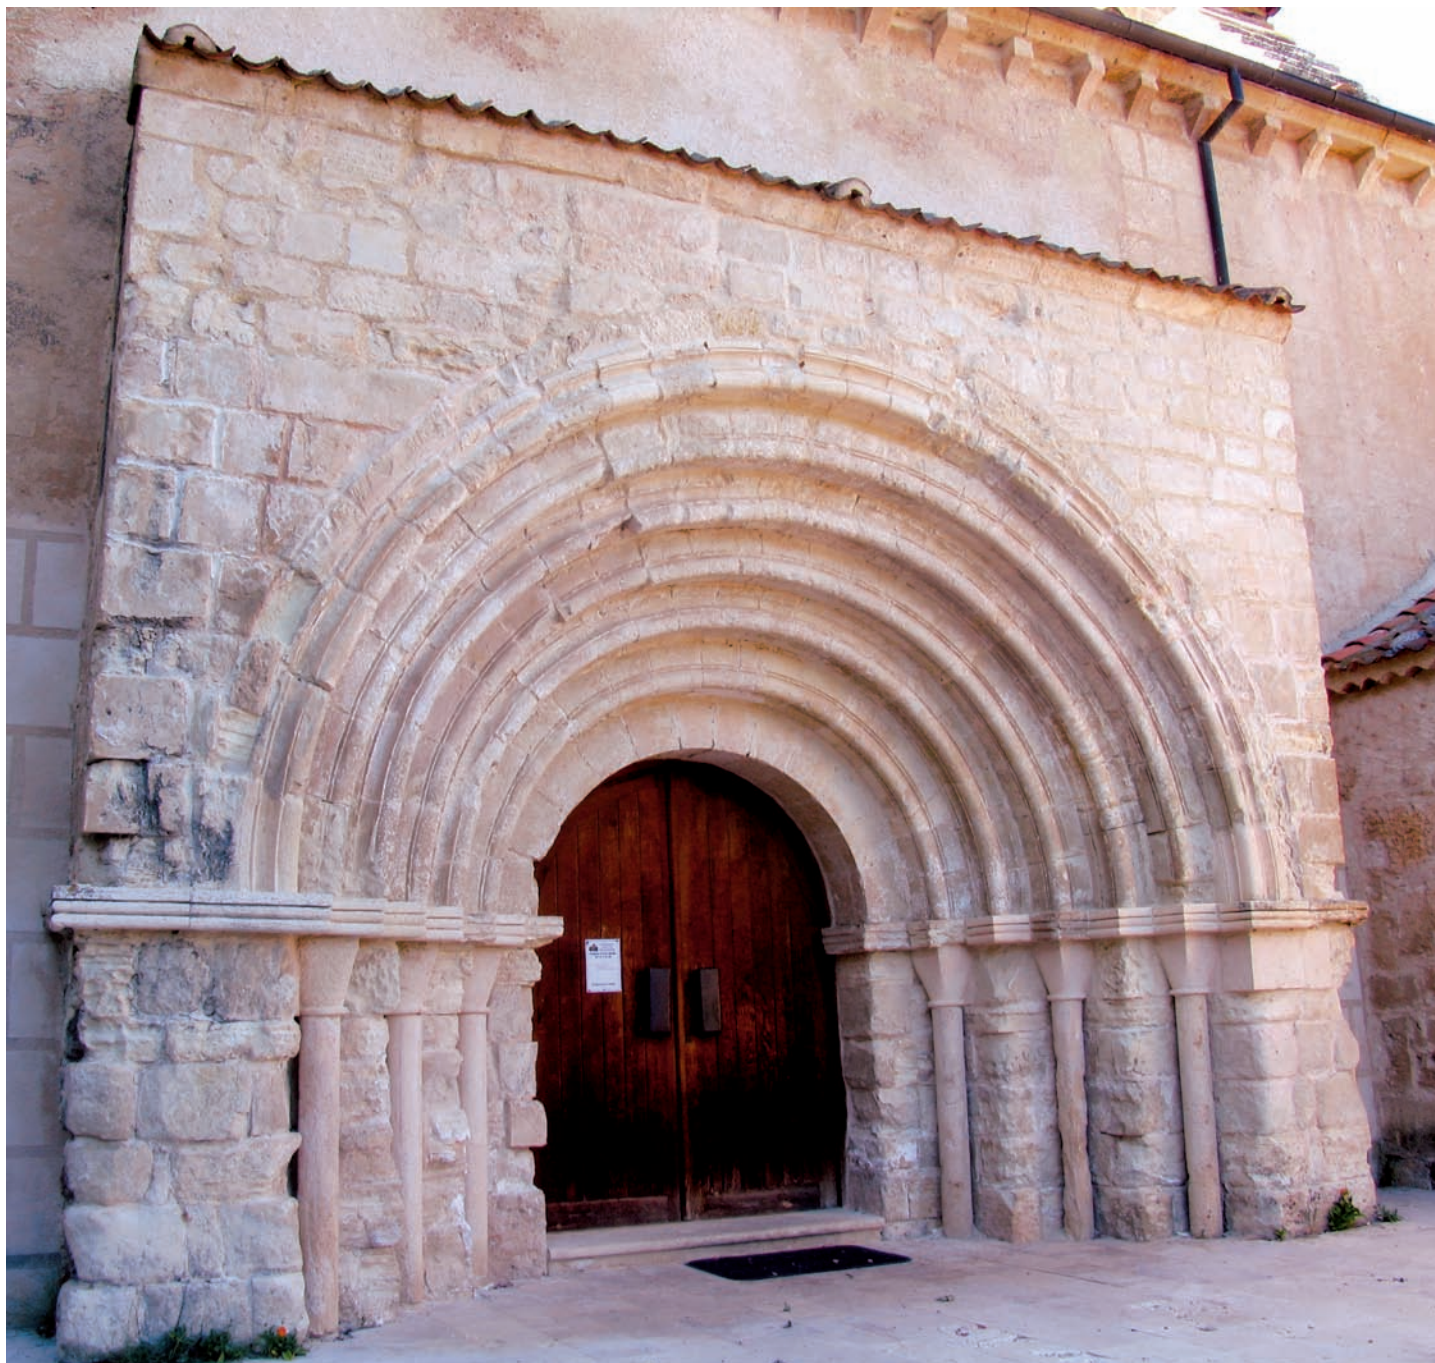
*Portada meridional*

Dispuesta en saledizo se organiza esta portada de gran desarrollo, compuesta por un vano de medio punto con perfil de arista viva, al que trasdosan seis arquivoltas aboceladas (de la existencia probable de una chambrana sólo queda la roza) apeando alternativamente en jambas y columnas acodilladas. El proceso restaurador al que se hacía referencia recompuso formas y volúmenes, siendo esto especialmente llamativo en las columnas y la imposta corrida a modo de cimacio.

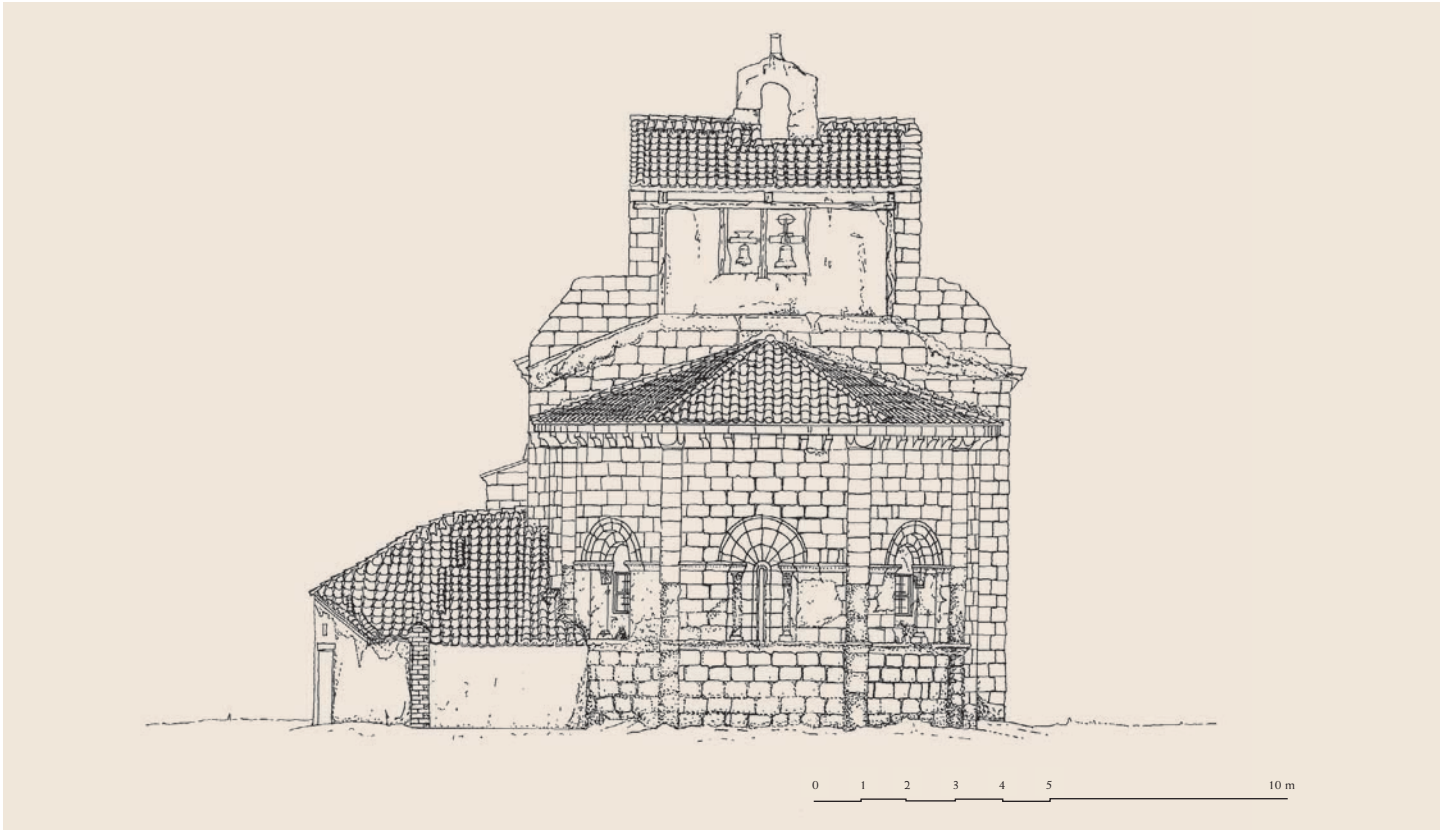
*Alzado este*

El ábside presenta una singular composición al contar con cinco calles y tres cuerpos; la presencia de cuatro semicolumnas organiza este particular número de calles, siendo las de los extremos llamativamente estrechas. Por otra parte la desornamentación sigue siendo la nota dominante, haciéndose aquí patente desde la cornisa que repite los elementos vistos en el tramo recto, hasta las propias semicolumnas que arrancan sin basa y rematan en capiteles cuyo volumen apenas ha sido desbastado o las impostas que diferencian los distintos cuerpos con perfil de listel y nacela. Entre estas dos impostas, en cada una de las calles mayores, se sitúa un vano que repite el mismo modelo; de este modo arranca de la imposta inferior un arco doblado de medio punto apeado en jamba y columna acodillada, cuyos perfiles repiten los de sus correspondientes apeos, siendo trasdosado por un guardapolvos de filete y caveto y no contando con ornamentación alguna. La comparación de su aspecto con imágenes antiguas pone en evidencia el proceso restaurador que ha sufrido y los problemas de humedad que ha venido padeciendo este templo, de la misma manera que se constata en el costado meridional, donde como se ha indicado se sitúa el acceso.

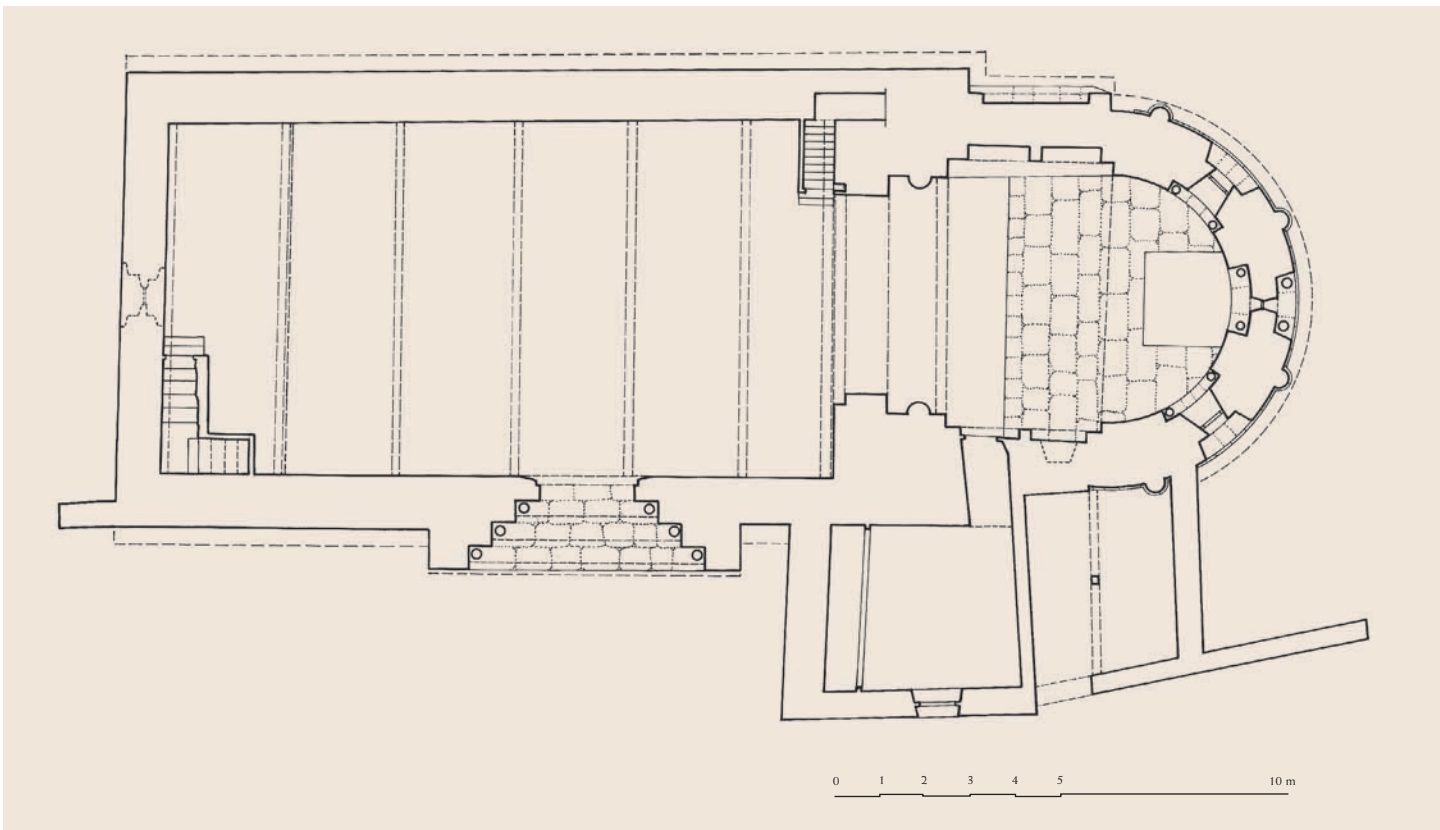
*Planta*

Al exterior se distinguen los volúmenes de su estructura, siendo un templo de una sola nave y cabecera absidal, con acceso en el flanco meridional y sacristía adosada

en este mismo costado. Las diferentes partes de su construcción también se marcan por los distintos materiales empleados; de esta manera la cabecera está construida con sillería, mientras que en la nave este material sólo se emplea en vanos y cornisas, siendo la mampostería enfoscada el material y la técnica predominantes. Todo esto pone esta iglesia en relación con el modelo de templo románico más simple, y usualmente rural, definido por Ruiz Hernando (vid. RUIZ HERNANDO, J. A., 1991, p. 141 y artículos introductorios de esta obra) para la provincia de Segovia. Estos templos constan de una nave de mampostería con cubierta de madera, cabecera igualmente de mampostería (en San Julián sillería) y cerrada por bóvedas

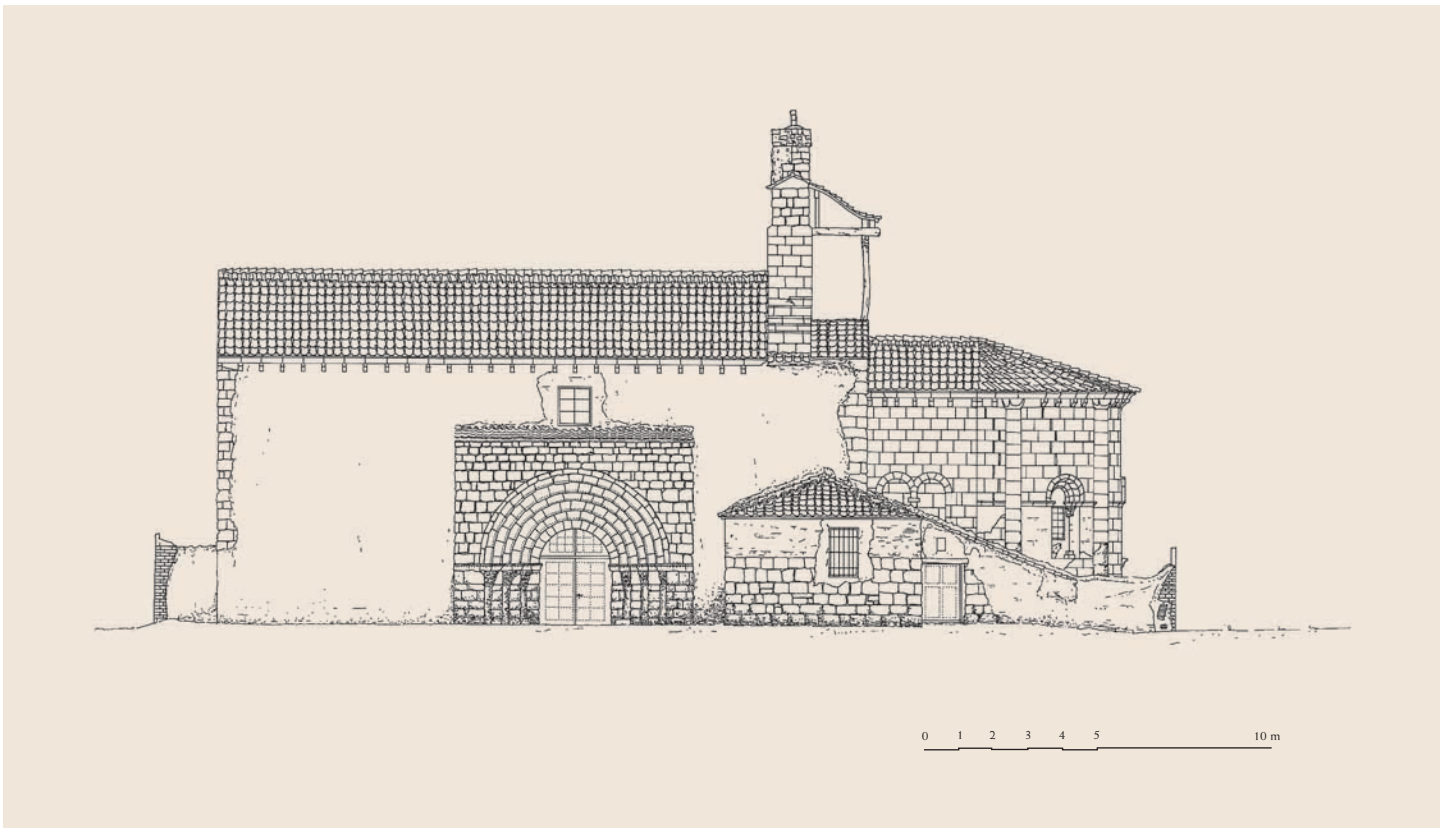
*Alzado sur*

La ya referida cabecera se compone de tramo recto y curvo organizados por un codillo, presentando todo el conjunto un aspecto llamativamente sobrio y desornamentado; de esta manera el tramo recto cuenta con dos cuerpos y remata en una cornisa de listel y chafalán sostenida

por canes geométricos. A mitad de su altura se sitúa una arquería ciega que funciona como un arco geminado de medio punto, apenas visible en el lado sur al quedar oculta por la sacristía citada; carece de todo tipo de moldura, presentando arista viva tanto los arcos como las jambas externas, siendo el apoyo central fruto de la última restauración salvo el cimacio con perfil de listel y nacela sobre abstracto capitel troncocónico de marcado collarino. En el muro septentrional de este tramo se aprecia lo que parece fue el arranque de una bóveda, intención que sin embargo debió abandonarse no mucho tiempo después.

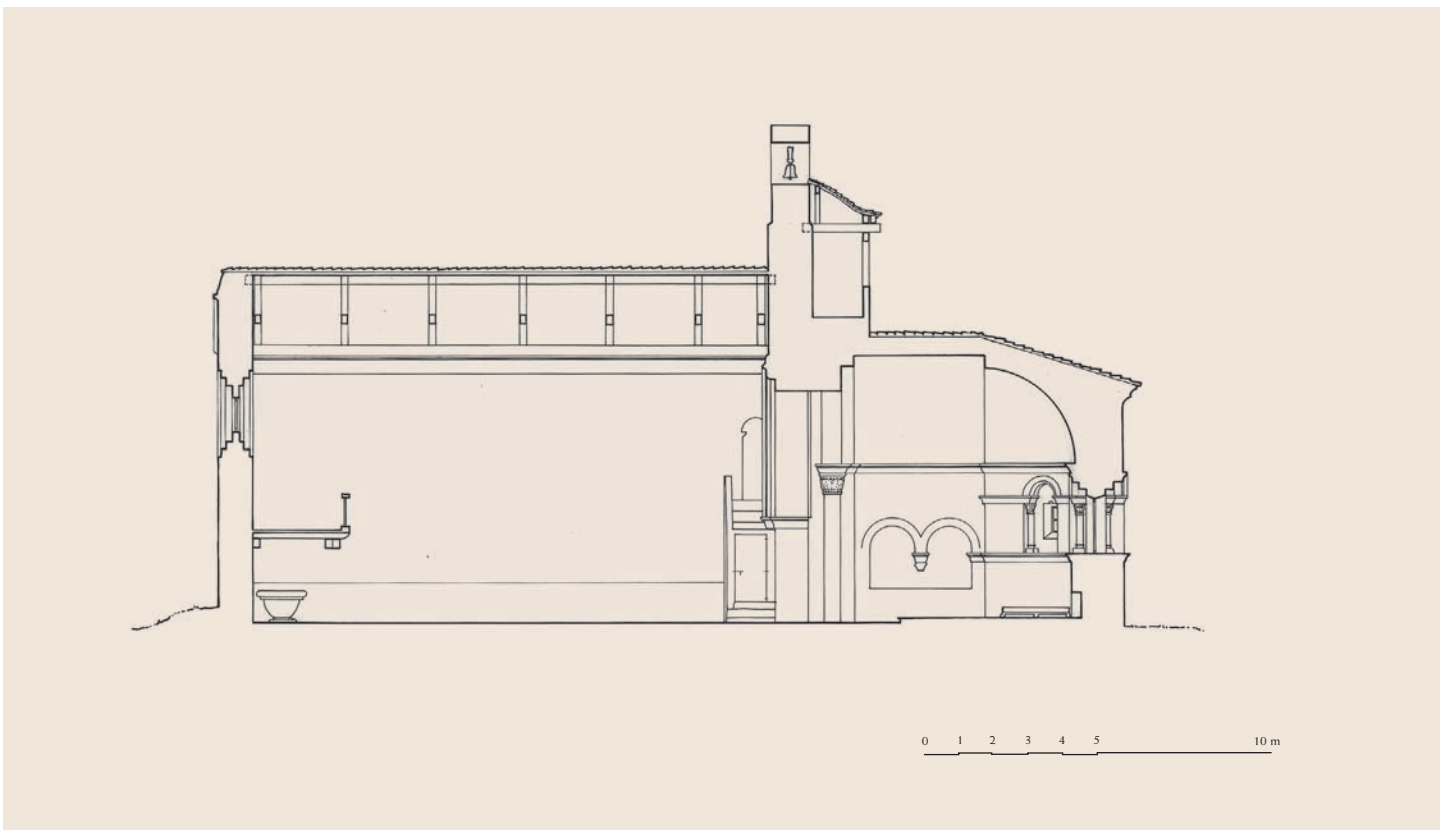
*Sección longitudinal*

de medio cañón para el presbiterio y horno para el ábside semicircular. En este caso además se ubica una espadaña, recreada en época moderna, sobre el triunfal a la que se accede desde el costado norte por medio de una apertura en el espesor del muro, que aumenta en esta zona, quizá anunciando un proyecto de una mayor al modo de la construida en la parroquial de Tejares o lo visto en Castro de Fuentidueña.

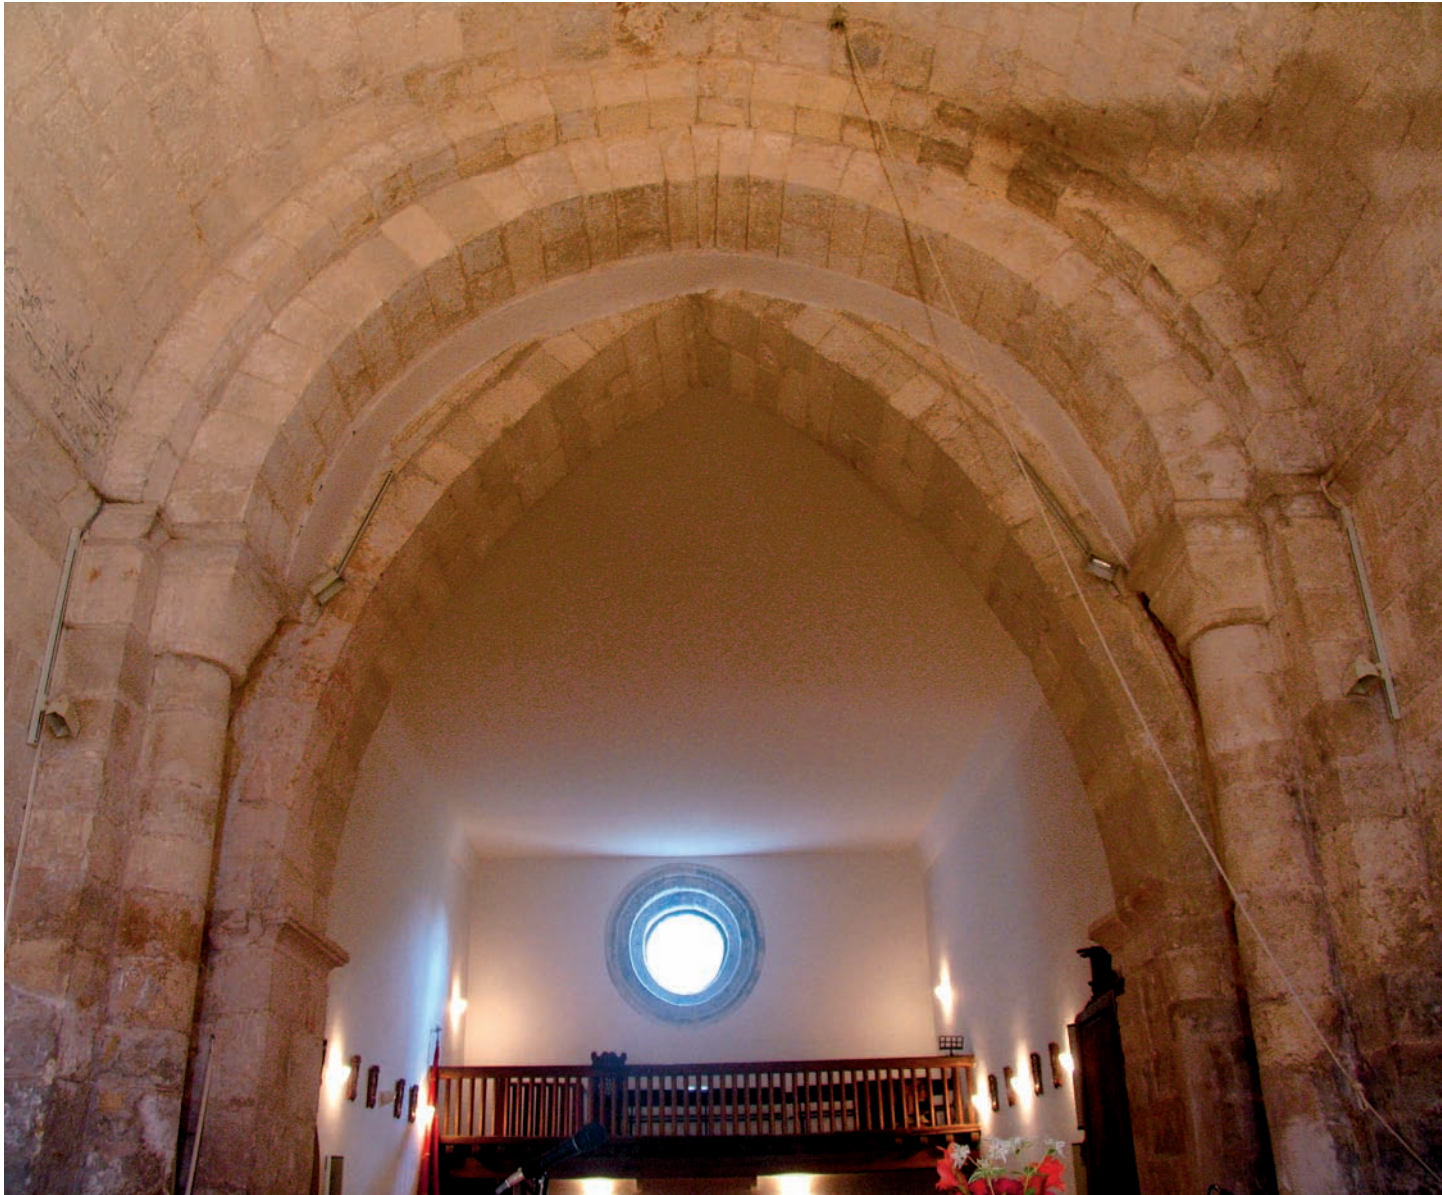
*Arco triunfal desde el presbiterio*

Al interior los restos románicos se concentran en la cabecera, a la que de forma sorprendente da acceso un arco yuxtapuesto al original, bien agudo, doblado y de aristas aboceladas, quizá indicando una cesura en las obras tras la erección de la cabecera y una posterior reanudación para acometer la nave. En cualquier caso, hacia el interior del ábside se conservó el primitivo triunfal de medio punto, igualmente doblado y sustentado por pilastras y semicolumnas de capitel liso cuyos cimacios de listel y chaflán se prolongan a modo de imposta por el resto de la cabecera marcando la línea de arranque de las bóvedas y desempeñando a su vez un doble cometido decorativo y tectónico.

El presbiterio articula sus muros mediante sendos arcos de medio punto que comparten apoyo central, en columnas a modo de mainel que rematan en capitel liso (falta el del norte). Sorprende la aparición en el muro septentrional, casi a ras del actual pavimento, de un tercer arquillo cegado similar a una credencia cuya función desconocemos. Estas piezas aunque de menor tamaño se repetirán en distintos puntos del ábside. En el muro sur se repite la ordenación prolongándose como imposta los perfiles de los cimacios de listel y nacela. La bóveda de medio cañón, al igual que la exedra, muestra una más que correcta estereotomía. En el hemiciclo se rasgan tres ventanales en forma de aspillera. Repiten en los tres casos el mismo tipo de estructura en que se trasdosa el vano con arquillos de medio punto de arista viva que reposan sobre columnas acodilladas de basa ática y capitel liso, acogiendo el grupo chambranas quebradas de listel y chaflán.

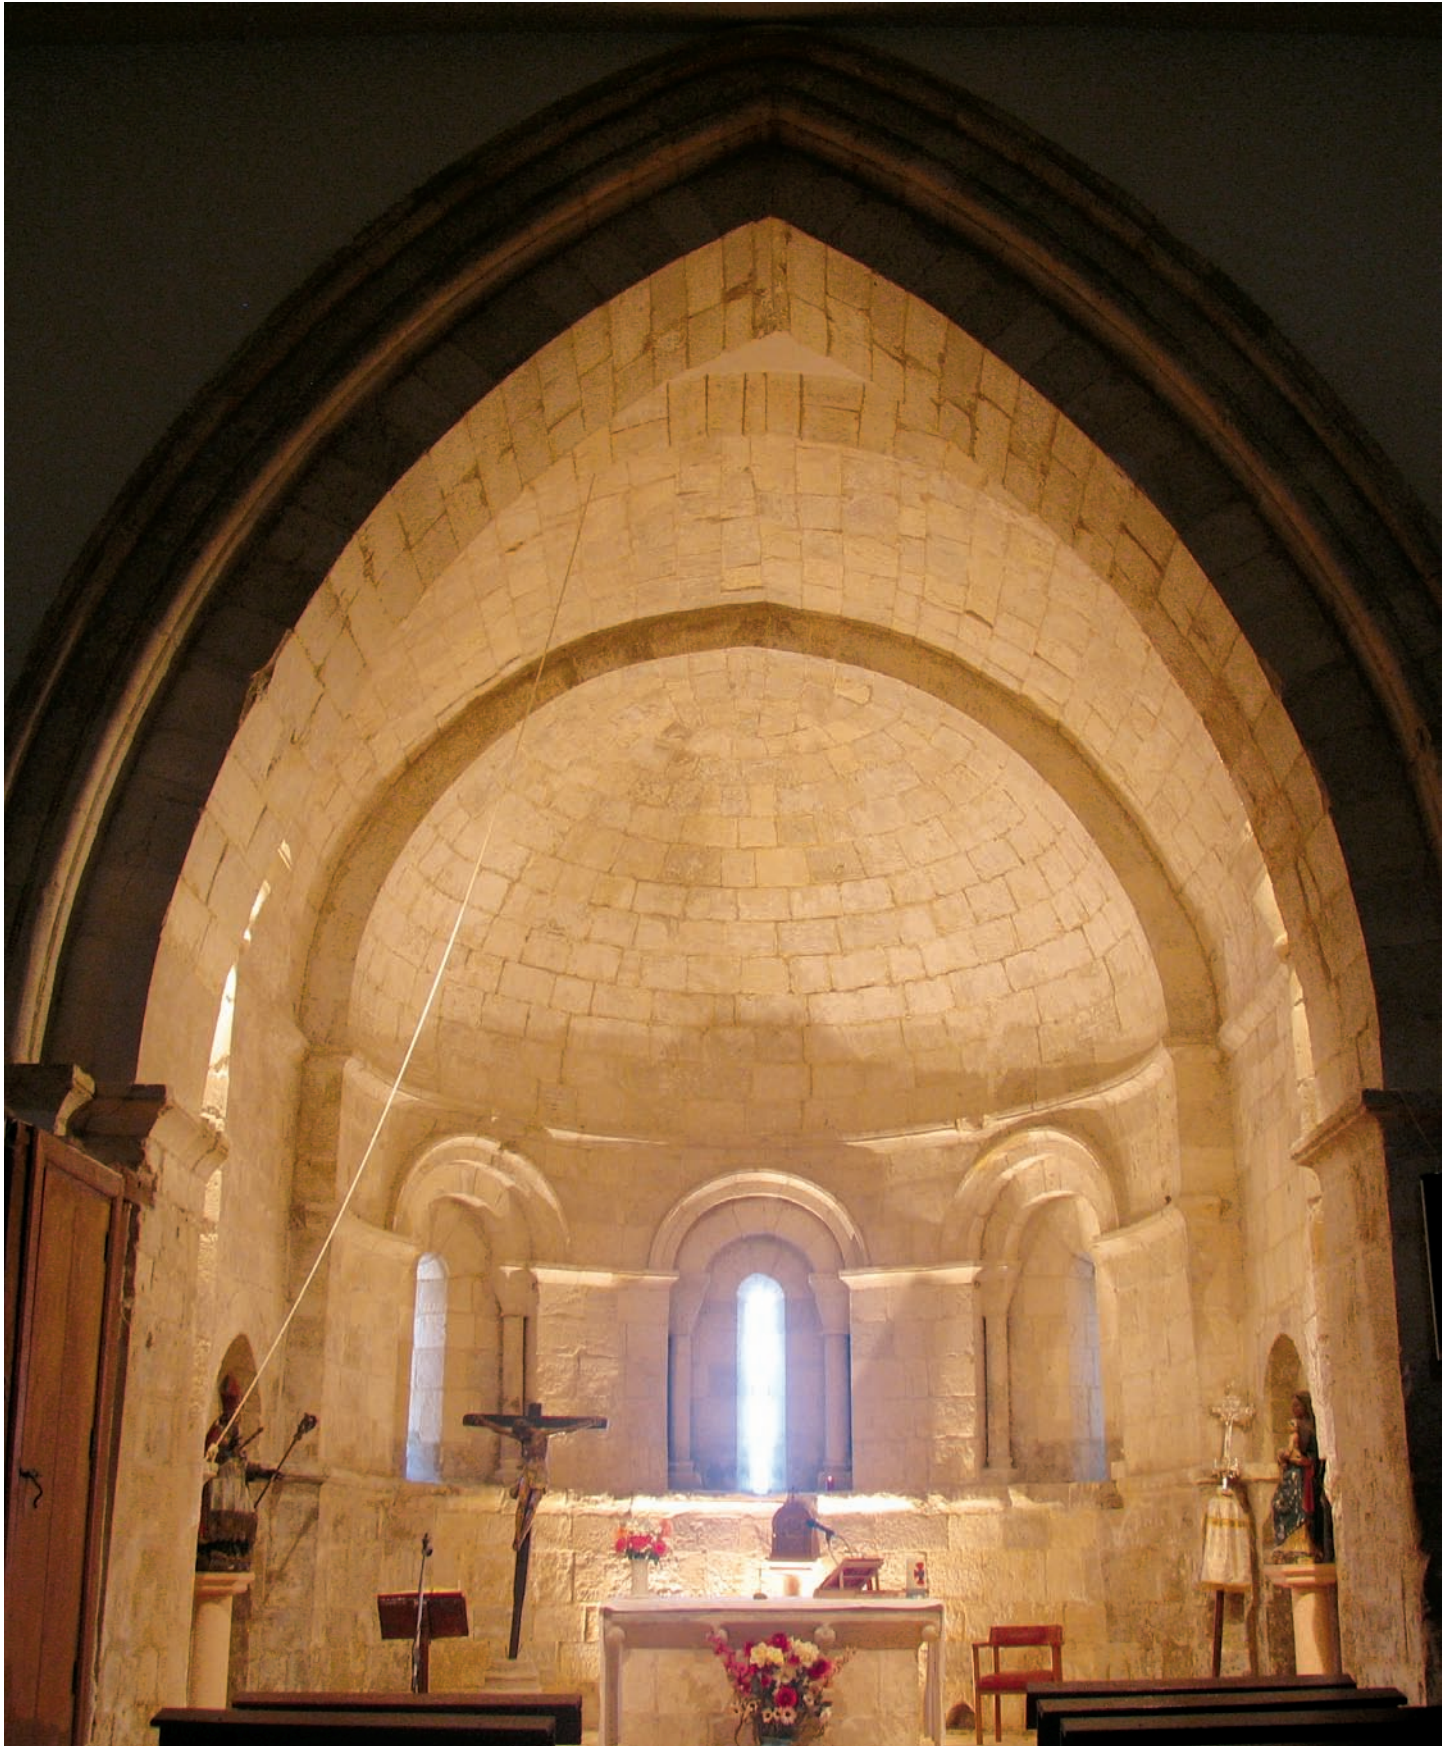
*Interior*

En el muro de poniente, de mampostería enfoscada como el resto de la nave, se encuentra un óculo de iluminación, único vano en toda la caja, compuesto por una triple moldura circular, cuyo perfil presenta un bocel marcado por un listoncillo. La nave, cercana en longitud a la proporción 2:1 con respecto a la cabecera, se encuentra enjalbegada por completo, mudando además su primitiva cubierta lignaria por un desabrido cielo raso.

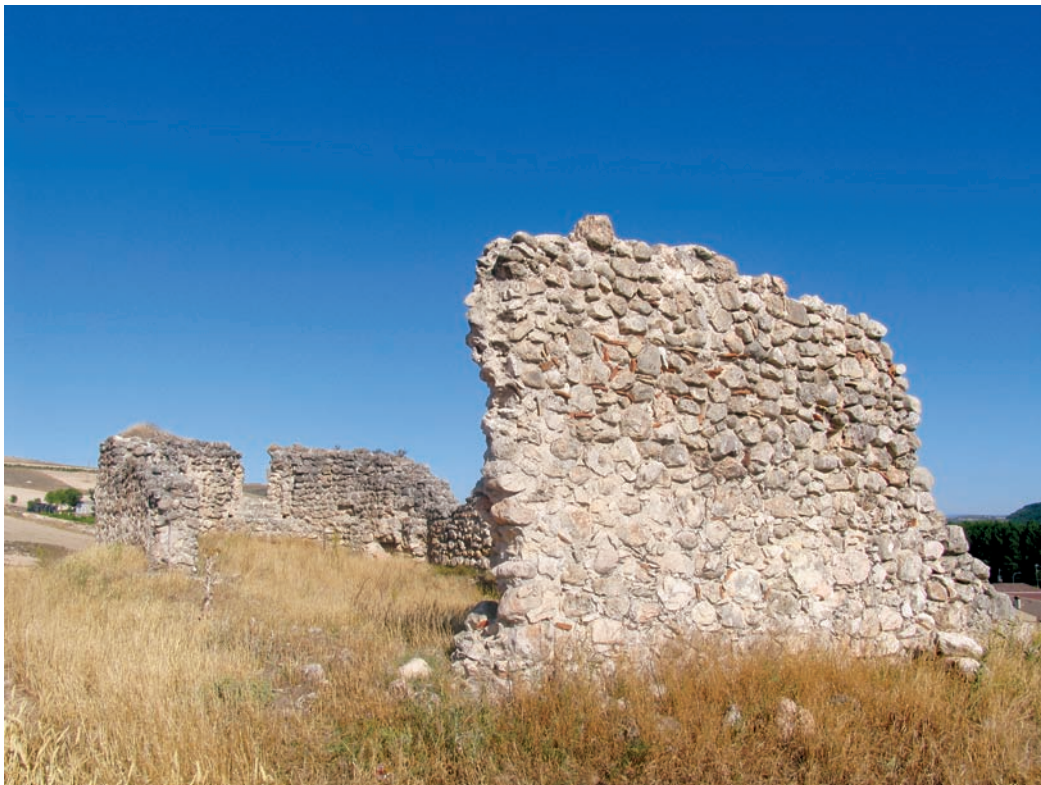
*Exterior*

SITUADA FUERA DEL CASERÍO de la localidad, en una pequeña elevación en los terrenos más orientales de la misma, escasos y fragmentarios son los restos que han llegado a la actualidad. De esta manera se mantienen en pie parte de los muros de caja contruidos por bandas de mampostería, intuyéndose la presencia de sillares en las esquinas, hoy desaparecidos. Exteriormente la caja es regular formando un rectángulo en el que no se aprecia distinción de formas o espacios, únicamente la presencia de una imposta que señala en altura lo que sería el zócalo parece indicar lo que sería la cabecera, interrumpiéndose al llegar a los restos del acceso meridional. Su aspecto por tanto es humilde y austero, con una homogeneidad sólo rota por el vano del muro oriental.
