FUENTEPÍÑEL

Iglesia de San Nicolás

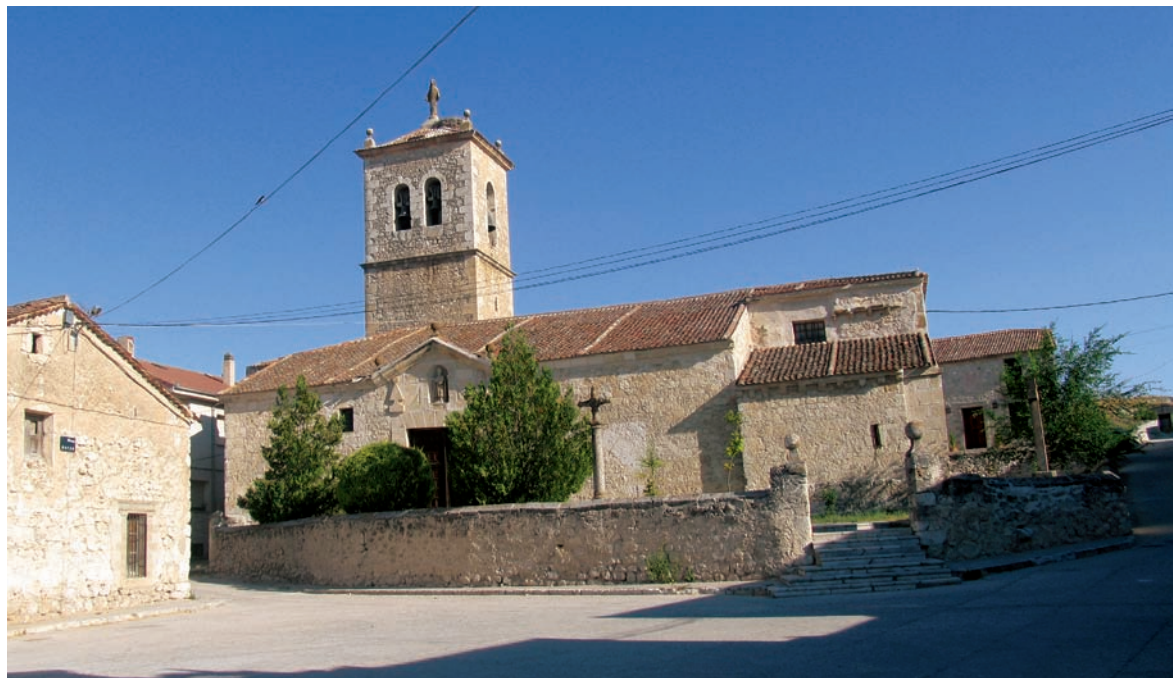
Exterior

Está construida en mampostería en su mayor parte aunque reforzadas las aristas y puntos más débiles con sillares. Son escasos sus restos románicos ya que ha sido reformada en varias ocasiones, afectando esto de manera sustancial a su primitiva estructura.

Muy probablemente, también al sur, se abriría un pequeño pórtico hoy desaparecido e incluido su espacio en el cuerpo de la nave. Al exterior se conservan muy deteriorados cuatro canecillos de la capilla mayor que acogieron imágenes hoy anónimas y varios más de la antigua capilla o sacristía, todos a mediodía.

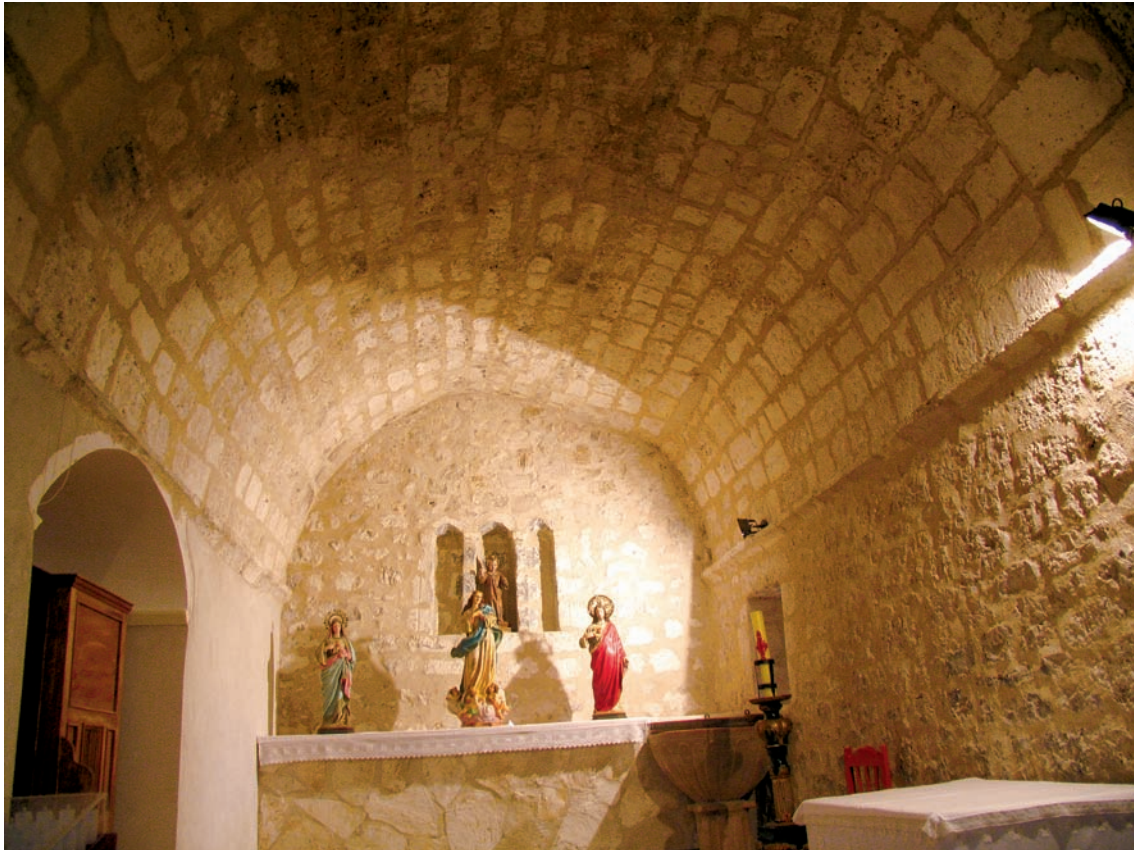
Interior de la capilla sur

Anexa a la cabecera por el sur se dispone una pieza cuadrangular que debió funcionar como capilla o sacristía, cubierta mediante bóveda de medio cañón dispuesta de forma longitudinal a la nave y que arranca de una imposta en nacela similar a la de la capilla mayor.

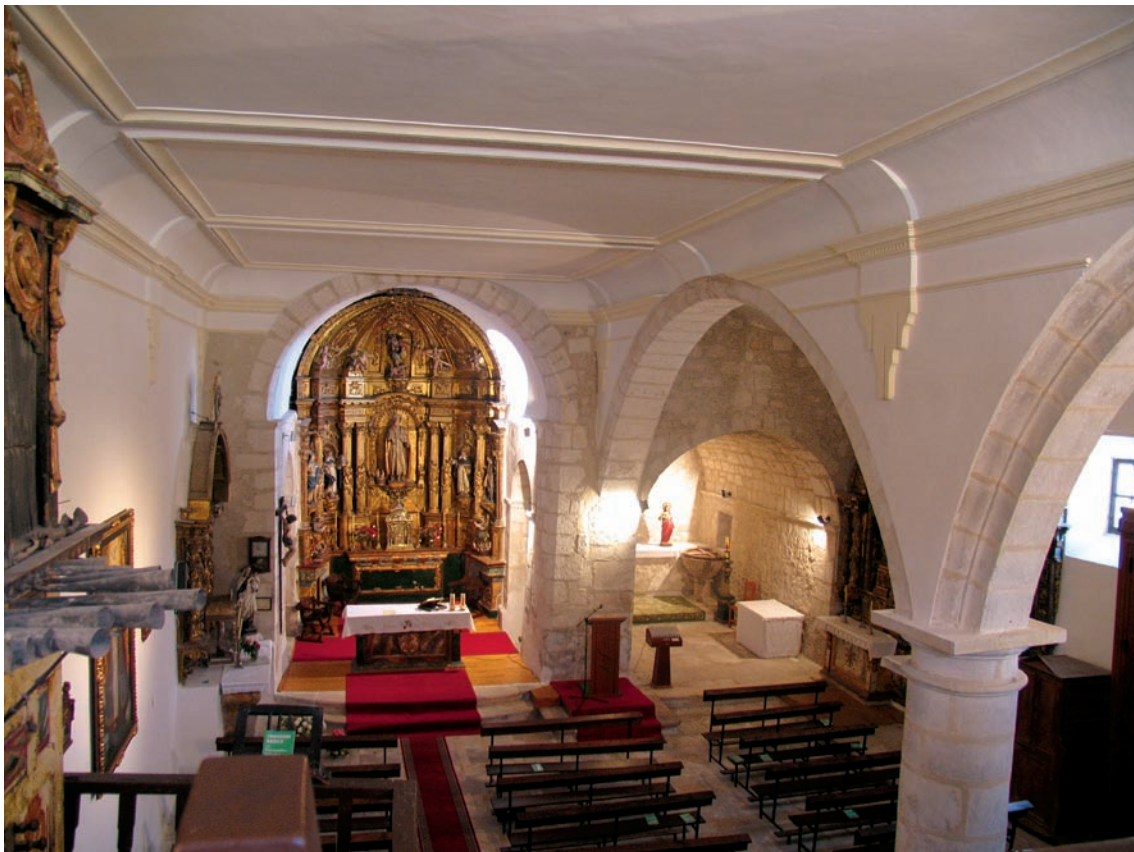
Interior

Aquella primera iglesia románica respondía probablemente a un sencillo modelo de nave única y cabecera canónica al interior con su tramo recto presbiterial y hemiciclo, a juzgar por el perfil del retablo barroco que hoy la ocupa. Este ábside se cubría con bóvedas de medio cañón y horno pétreas que arrancaban de una imposta de listel y nacela, hoy sustituidas por bóvedas de yeso barrocas, si bien del mismo perfil. Aunque muy retocados sus muros, al igual que el arco triunfal, se articula el tramo recto mediante un vano de medio punto remontado por costado. Al exterior bien podía manifestarse, al igual que hoy, mediante un testero recto emparentando así con el modelo de las cercanas San Pedro en Fuente el Olmo de Fuentidueña, Torrecilla del Pinar o San Miguel en San Miguel de Bernuy, aunque en estos casos la solución se justifique por la superposición de la torre a la capilla mayor, caso que no parece este. Según Cuéllar Lázaro, tras revisar la documentación del archivo parroquial, la torre debía encontrarse en el costado nordeste del templo y se encontraba en 1653 en estado ruinoso.

vista en la provincia: se incorpora como segunda nave al sur el que fuera antiguo pórtico, abriéndose el muro de este costado mediante dos grandes arcos de medio punto y capitel toscano que no parecen anteriores a la mitad del siglo XVI, quedando en uso como ábside la anterior capilla lateral. Posteriormente, a mediados del siglo XVII, se compone el acceso meridional (1658) cegándose la antigua portada de medio punto con despiece de grandes dovelas y se eleva la nueva torre a los pies. Por último, posiblemente a finales del XVIII, se sustituye la cubierta, que por lo repetido del modelo sería de madera, por una esquifada de yeso. Igualmente se procedió al blanqueo general de la iglesia ocultando anteriores pinturas murales que aun reapareciendo en las restauraciones de mediados de los noventa se picaron sin compasión al igual que las molduras barrocas de la bóveda del presbiterio.

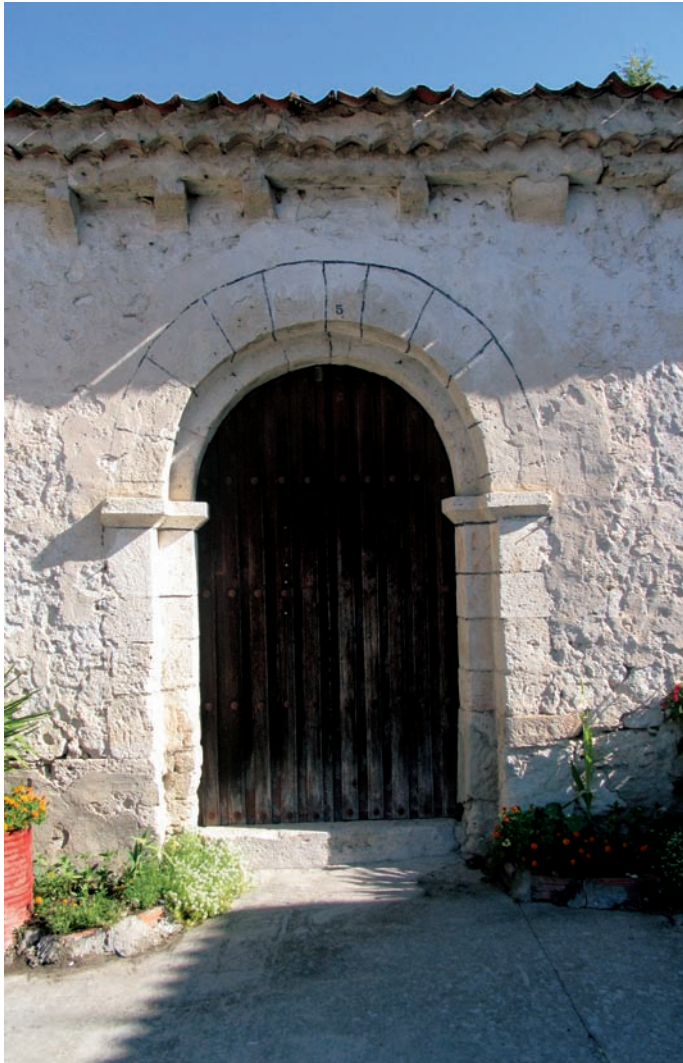
Portada

El resto románico más destacado del templo es la sencilla portada de ingreso. Está situada al mediodía y se compone de dos arquivoltas de arista viva que reposan en jam-

bas, siendo la exterior de doble anchura que la interior. Se anima con cimacio corrido a modo de sencilla imposta con perfil de nacela y listel.

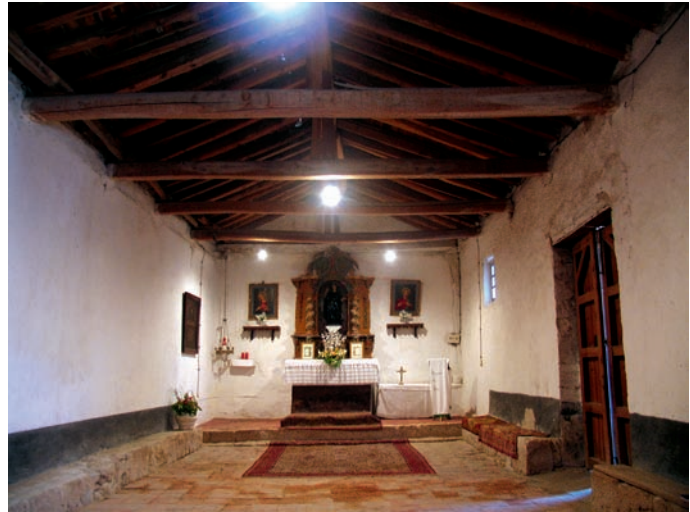
Interior

Al interior está totalmente desornamentada, a excepción de un banco corrido en los muros norte y sur, y del

retablito que acoge la imagen barroca de la titular tallada en la primera mitad del siglo XVIII.
