LOVINGOS

Iglesia de San Esteban

Ermita de Nuestra Señora del Otero

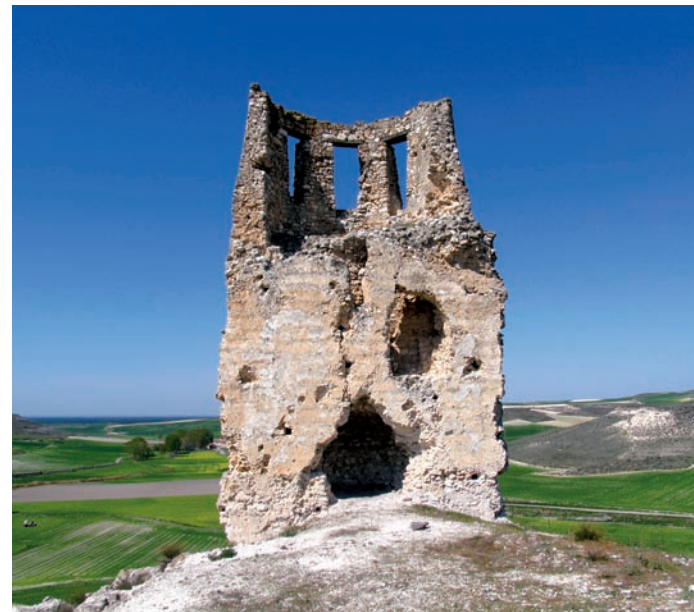
Restos

Estos vestigios se corresponden con una torre de planta semicircular, quizá determinada por la situación cercana al desnivel de terreno, que estuvo situada a los pies de la nave de la iglesia. De aquélla nada queda, a excepción de mínimas muestras al oeste y arranques del muro norte. Construida en mazonería, la torre está rematada por tres vanos adintelados que debieron albergar campanas. Su deficiente estado de conservación a nivel de cimientos, sobre todo en la zona sur, junto con la disposición al borde
