SANTIUSTE DE PEDRAZA

Iglesia de los Santos Justo y Pastor

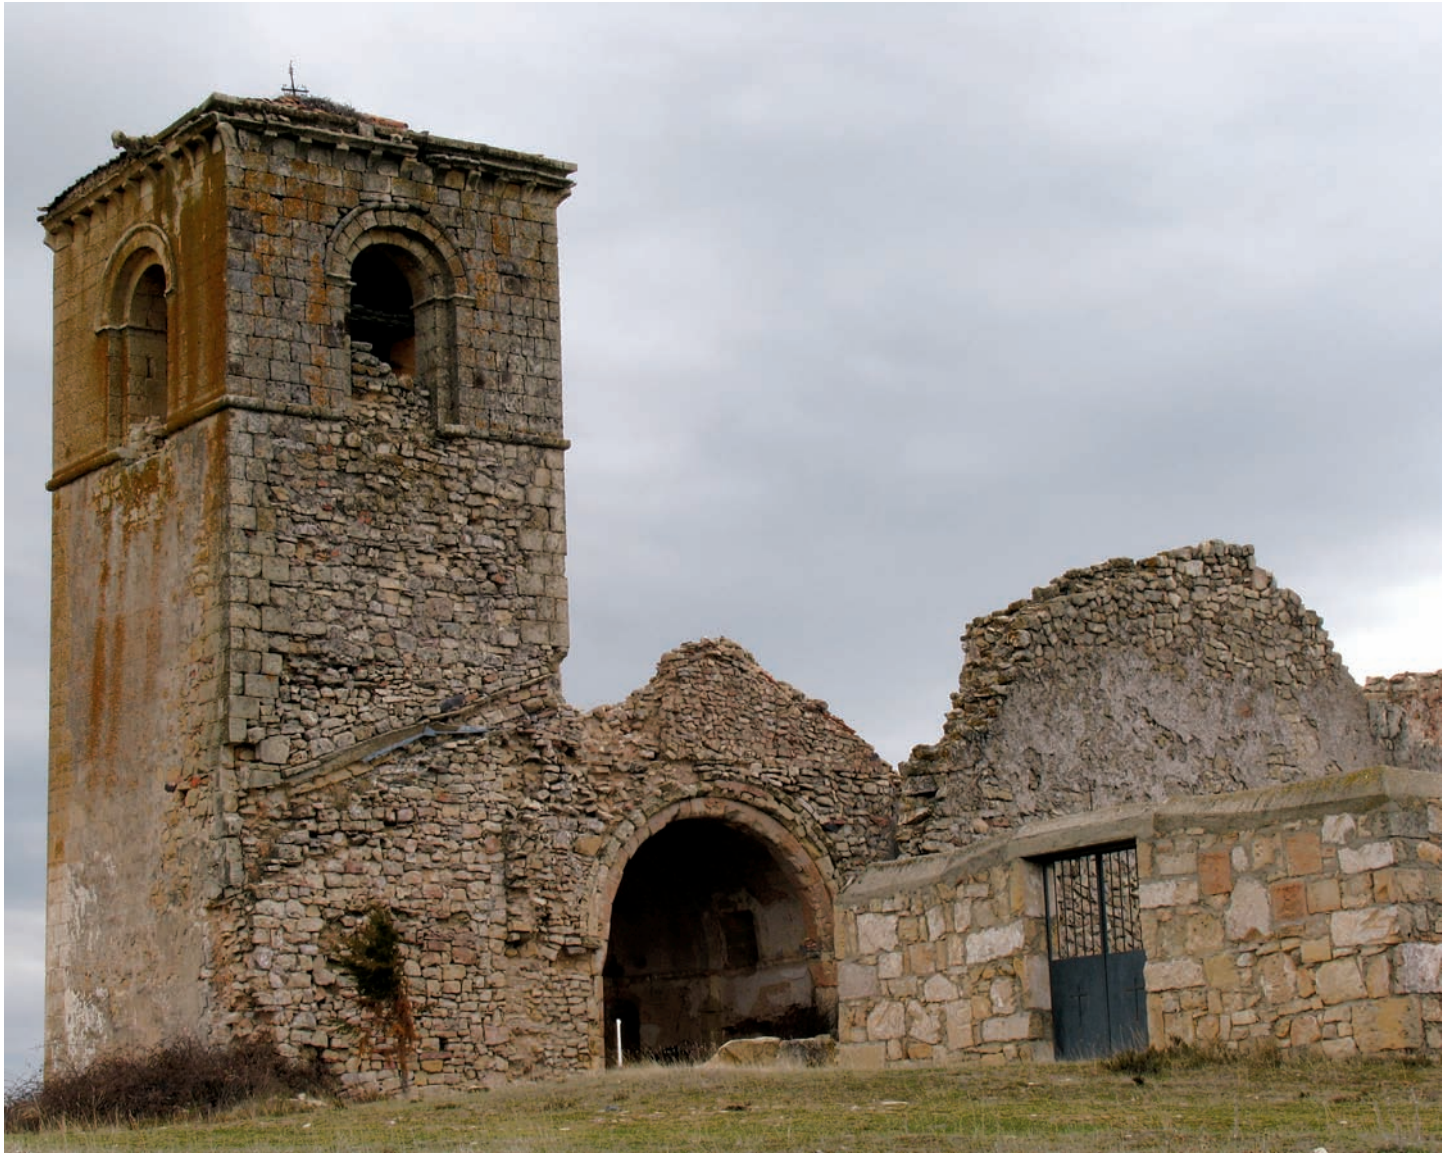
Vista desde el norte

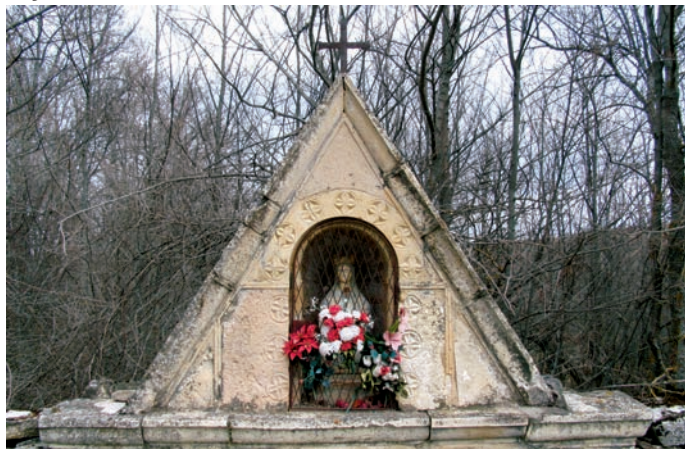
Virgen del Pradillo

A LA SALIDA DEL BARRIO DE CHAVIDA, a la vera del camino que conduce hacia La Mata encontramos un pequeño humilladero de frontón triangular en el que se custodia la imagen de la Virgen del Pradillo. La Virgen se encuentra dentro de una hornacina que tiene forma de arco de medio punto de nueva factura con las dovelas decoradas con estrellas de cuatro puntas dentro de círculos imitando eso sí, la decoración existente en la única de

esas dovelas que se reaprovechó de una construcción románica anterior.
