SIGUERO

Iglesia de San Martín de Tours

Ermita de la Virgen de Vargas

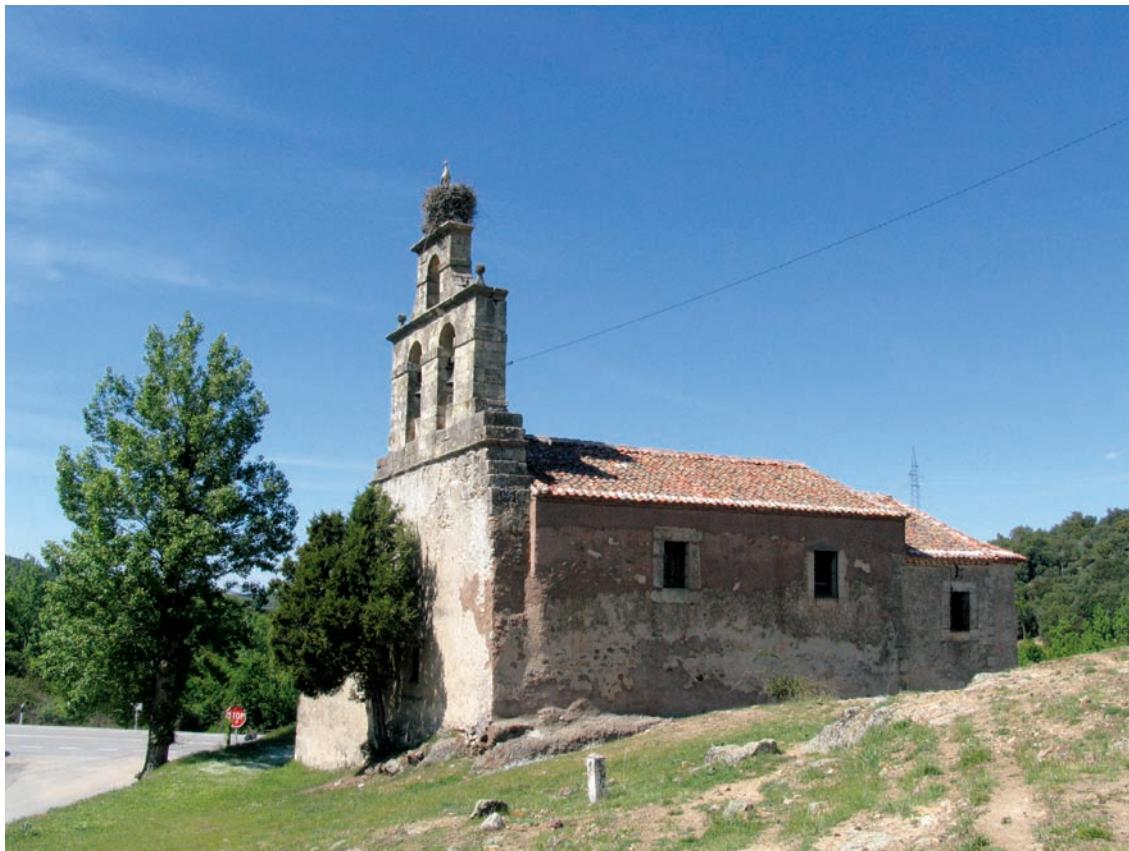
La iglesia desde el sudoeste

SE ENCUENTRA SITUADA esta pequeña iglesia al borde de la carretera nacional 110, sobre un altozano a la entrada del pueblo, separada unos 100 m de las primeras casas del mismo. Exteriormente es una sencilla fábrica de ábside semicircular, presbiterio y nave, teniendo un atrio adosado en su parte norte y una espadaña sobre el muro occidental. La cabecera –sobre todo el ábside– parece tener reminiscencias románicas en cuanto a su forma y volúmenes, pero el aspecto general del exterior del templo ha sido considerablemente modificado desde su fábrica románica original. El material empleado en la construcción es la mampostería reforzada con sillares en las esquinas aunque gran parte queda oculto por el esgrafiado que cubre el ábside y el tramo presbiteral sur, y por el enfoscado blanquecino del resto del edificio.

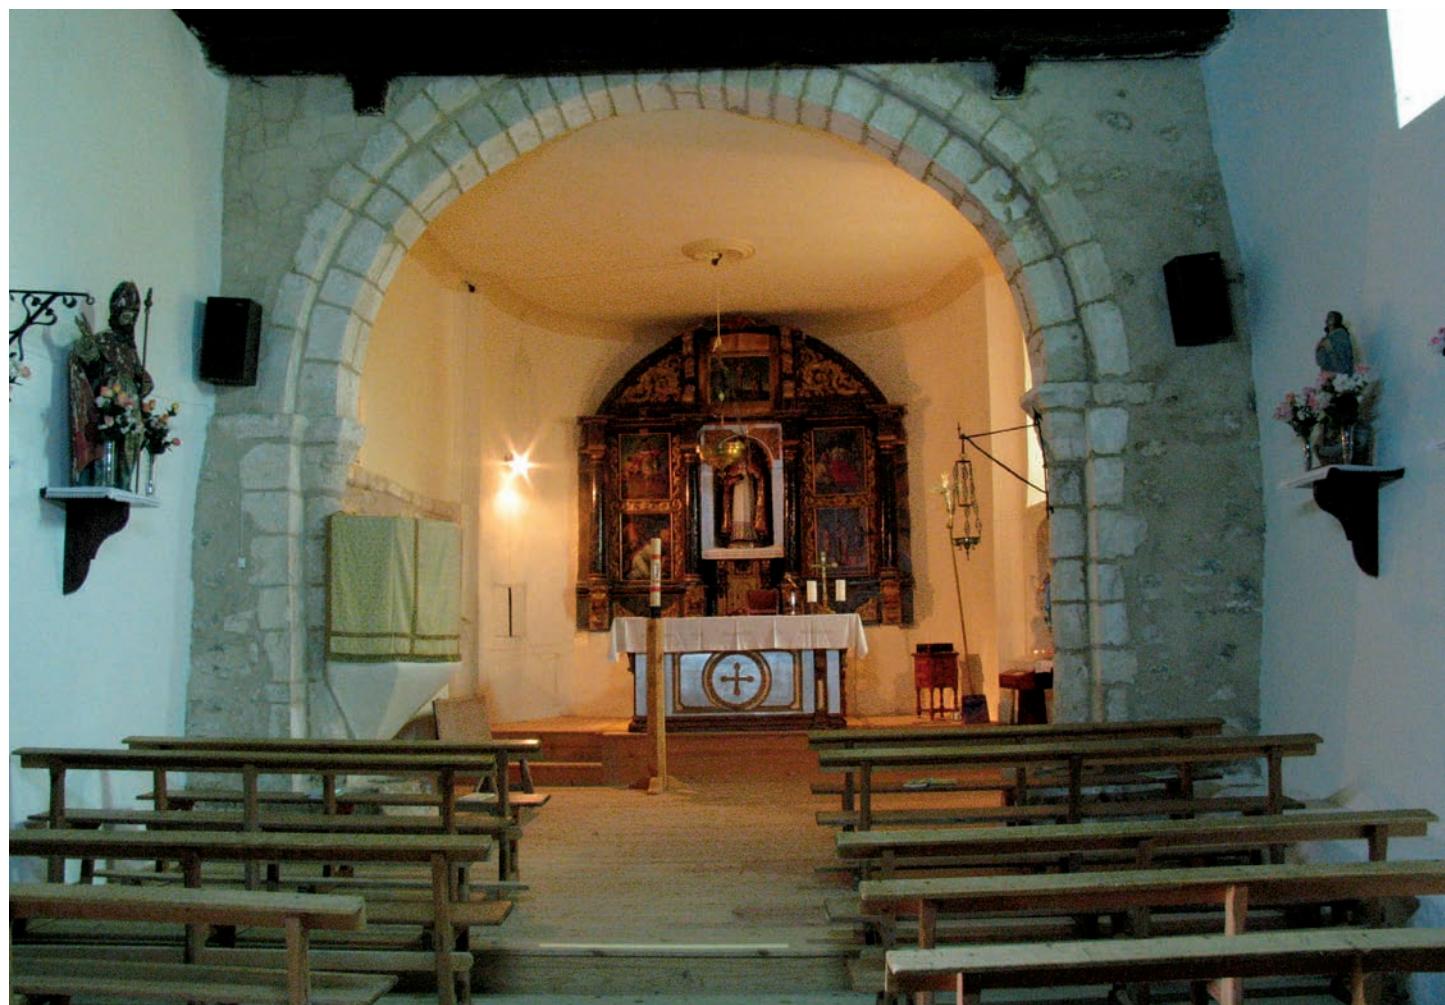
Interior

El interior del edificio es muy simple cubriéndose la nave con armadura de madera y la cabecera con cielo raso, aunque es probable que tanto el ábside como el presbiterio estuviesen abovedados originalmente. Destaca solamente el arco triunfal que separa la nave de la cabecera, de factura muy similar al de la cercana ermita de la Virgen de la Varga, tiene forma de medio punto doblado apoyando sobre cimacios de nacela y éstos a su vez en columnas monolíticas sobre altos plintos coronadas por capiteles: en el capitel del lado del evangelio en una de las esquinas se representa una especie de mascarón o monstruo con las fauces abiertas mientras que en el capitel del lado de la

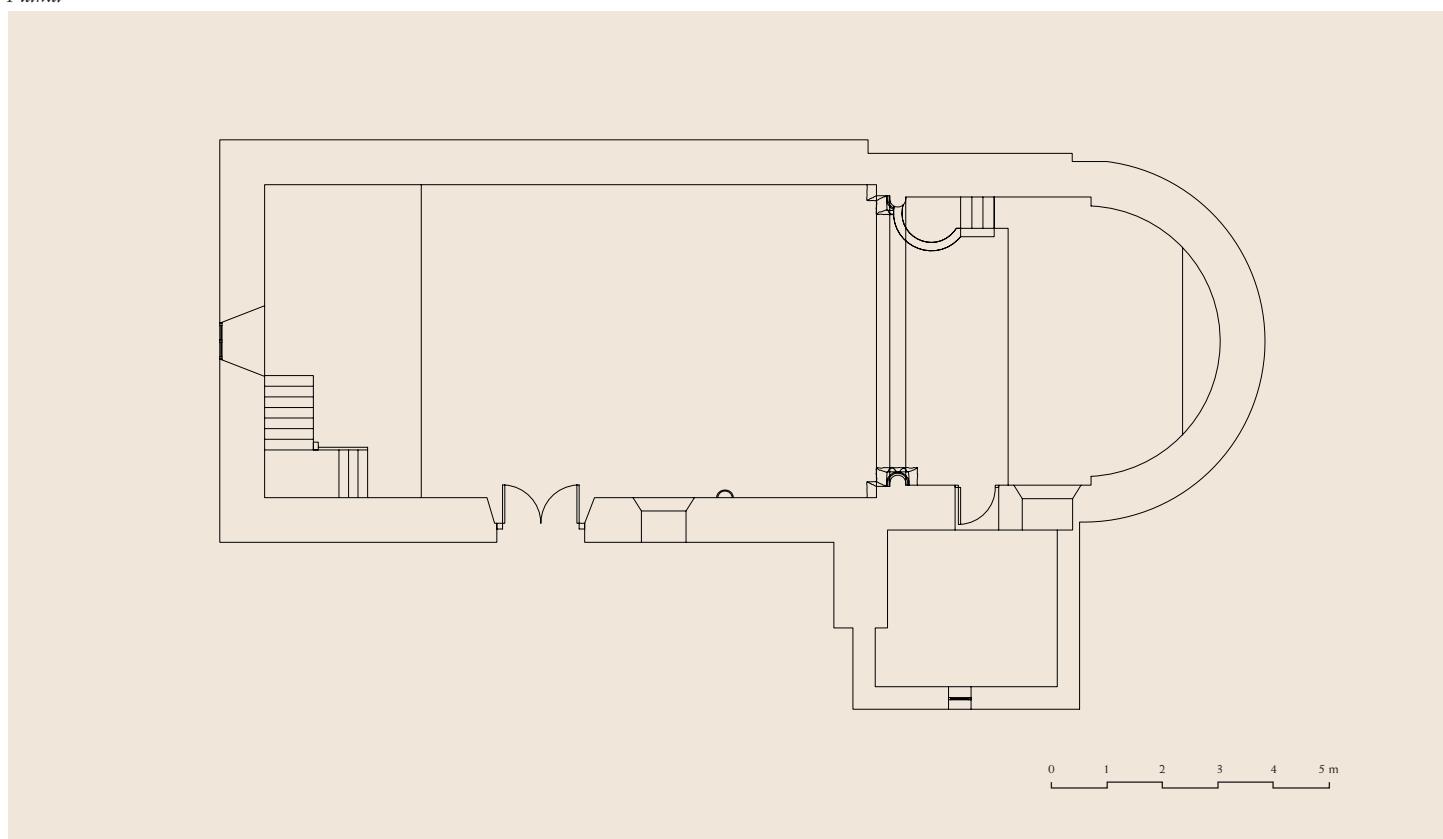
Planta

En la reparación del templo se tuvo en cuenta la primitiva planimetría románica del edificio quedando configurado definitivamente el edificio con un ábside semicircular, presbiterio y nave, añadiendo un pequeño contra-

fuerte en el lado sur quizás para contrarrestar el empuje del arco triunfal y adosando al muro sur una estancia cuadrangular utilizada como sacristía. La reconstrucción se realizó con mampostería visible únicamente en el lado oeste ya que el resto de los muros permanecen ocultos por un enfoscado (lado sur) o por una espesa capa de cemento (cabecera y lado norte). El acceso se realiza por un arco de medio punto construido con grandes dovelas ubicado en el lado meridional.

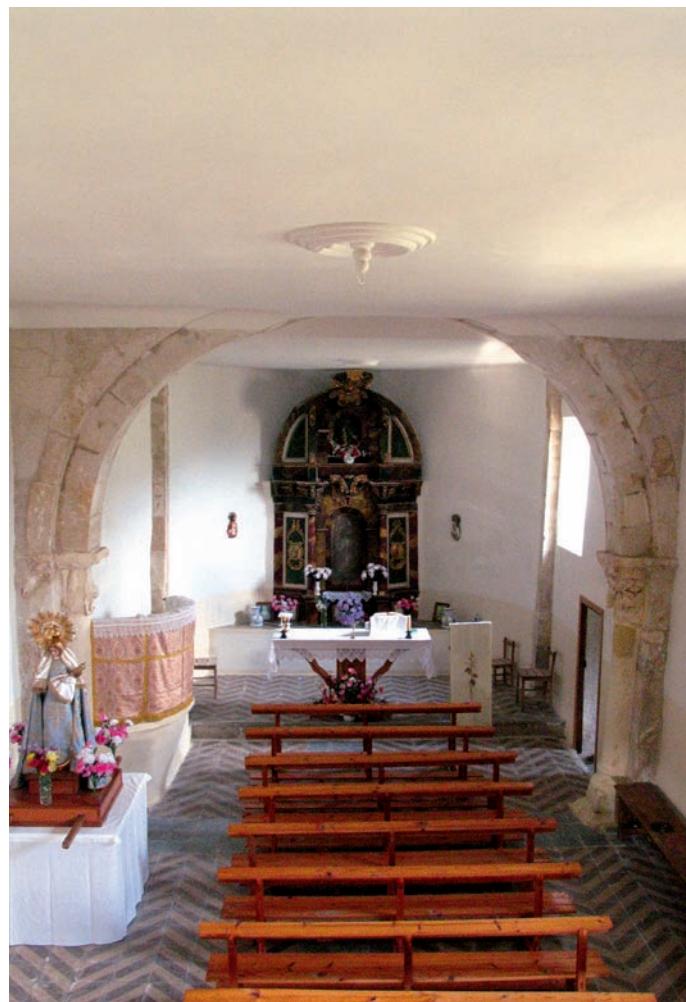
Interior

En el interior el templo se cubre con cielo raso aunque por encima de éste existe una armadura de madera. Los restos románicos se concentran en los sillares labrados a hacha del ángulo del presbiterio y en el arco triunfal de la iglesia. Dicho arco de medio punto doblado, apoya en columnas monolíticas sobre alto plinto cuyo borde se decora con pequeñas puntas de clavo, basas con toro y escocia muy desarrollados y capiteles de grandes dimensiones. El capitel del lado del evangelio se encuentra muy

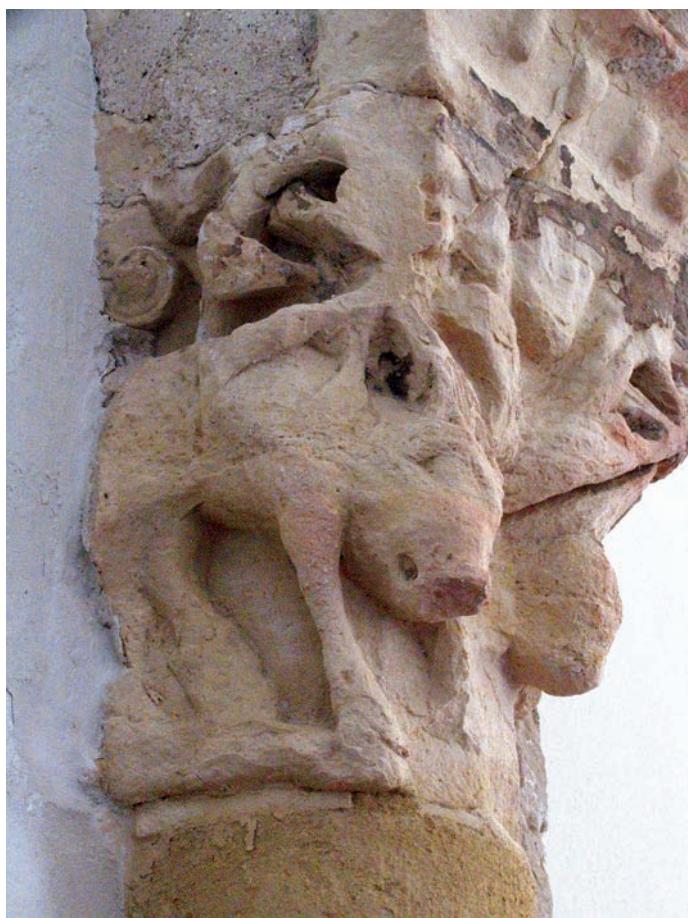
Capitel del arco triunfal

deteriorado y es posible que en él se esculpiese un cuadrúpedo del cual hoy son visibles sus cuartos traseros. En el lado sur el capitel representa dos cuadrúpedos afrontados y sobre ellos unas hojas que se unen en las esquinas del capitel atadas por una especie de soga formando ramos. Entre las cabezas de los animales se esculpe una pequeña cabeza humana muy desgastada actualmente. El cimacio que completa la cesta es de nailon animada por pequeñas molduras de formato cuadrado.
