TORRECABALLEROS

Iglesia de San Nicolás de Bari

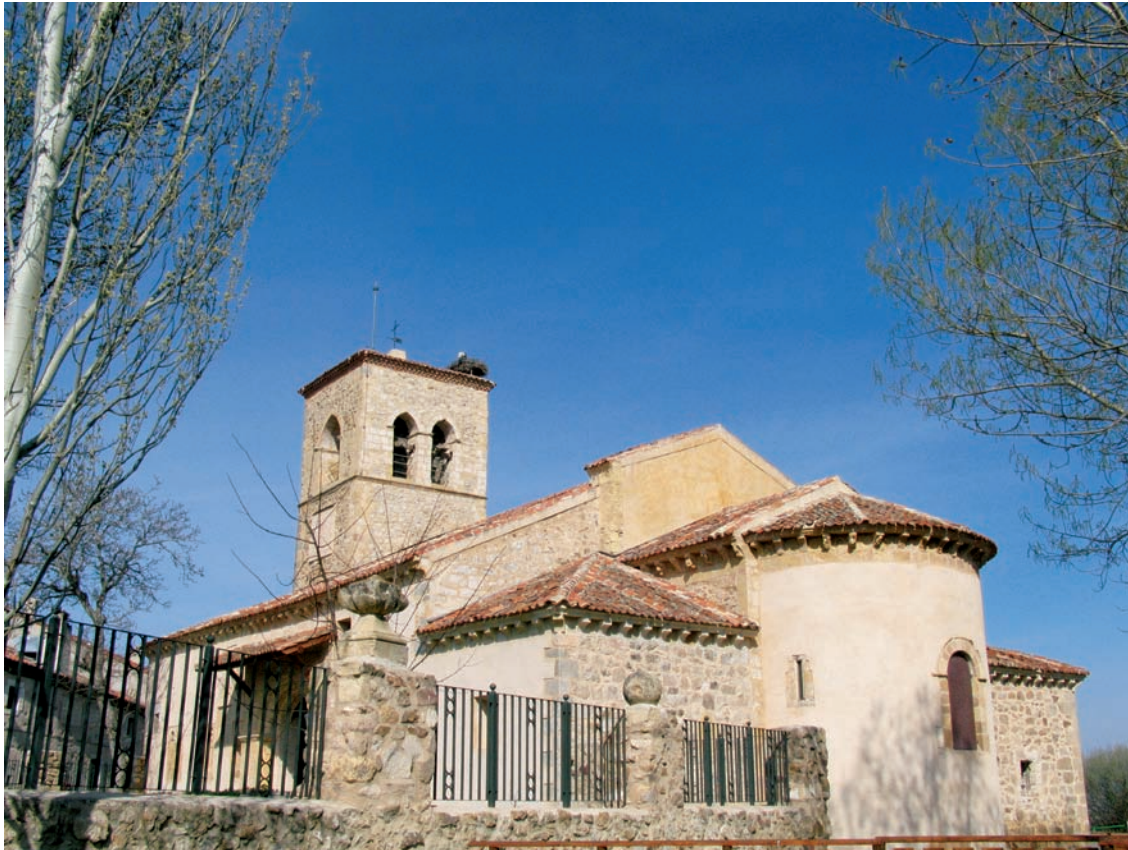
La iglesia vista desde el sureste

En la parte central del tambor del ábside se ubica una gran ventana de arco de medio punto que ilumina la cabecera. La única decoración la encontramos en la colección de canchillos y metopas, muy desgastados, que circundan toda la cabecera. Entre los motivos que se representan en el ábside apenas podemos distinguir una metopa decorada con roleos vegetales. En cambio en el presbiterio, la últi-

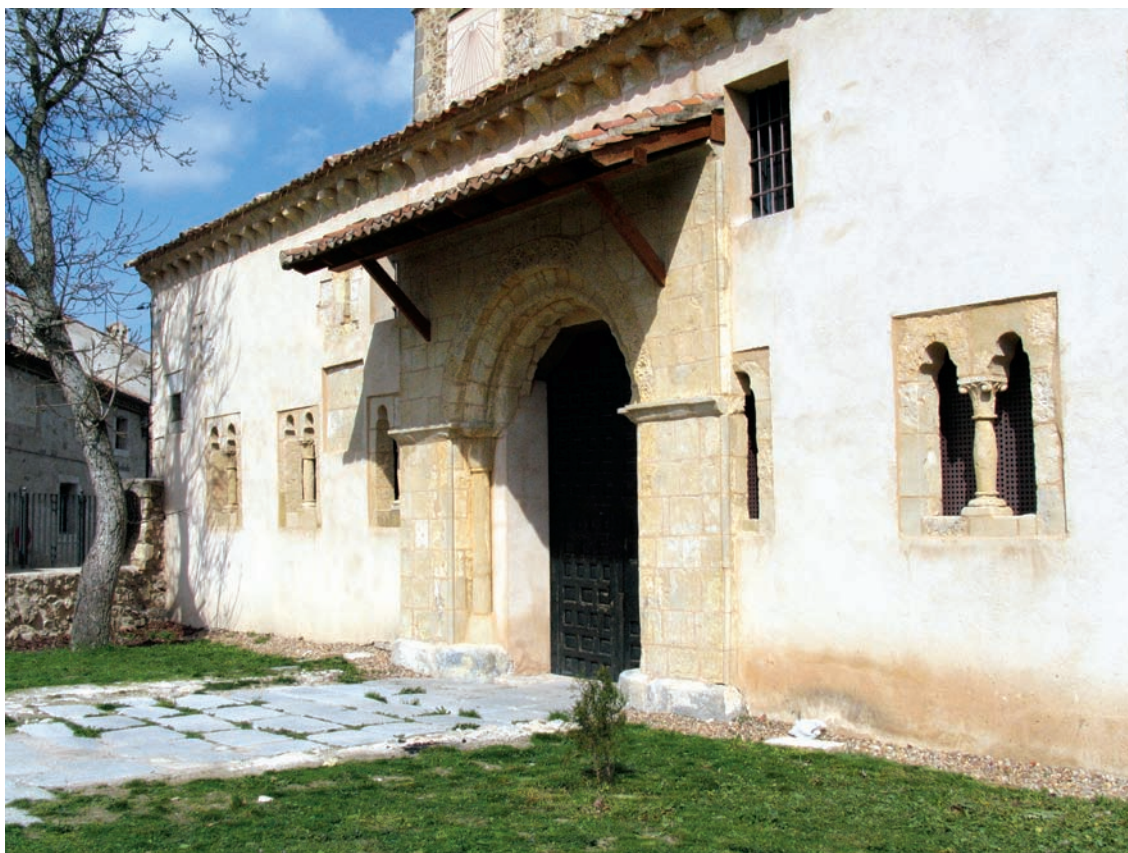
Fachada sur

Es en esta parte donde el edificio presenta más complicaciones en su análisis. Durante la restauración fueron sacadas a la luz cinco ventanas embutidas en el muro meridional. Dos de ellas permanecen parcialmente cegadas al estar ubicadas junto a la portada mientras que las otras cuatro presentan un mismo esquema de ventana trilobulada de reducidas dimensiones que apoya en una pequeña columni-

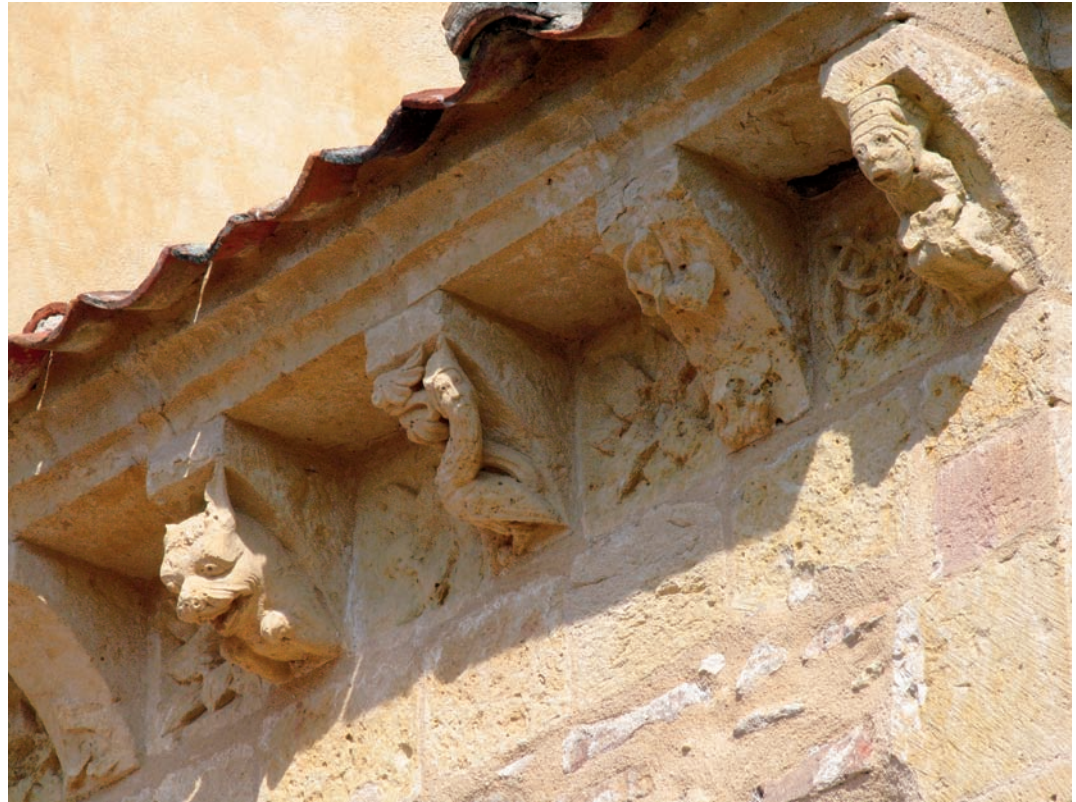
Canecillos del presbiterio

ma restauración sacó a la luz metopas y canecillos figurados sosteniendo una cornisa de doble nacela, perfectamente conservados al haber estado ocultos por estructuras anteriores del templo. En ellos podemos ver representados una cabeza de león, magníficamente tallada, o alguna figura humana junto a metopas decoradas con florones de seis puntas o la decoración geométrica con la que se resuelven muchas otras veces estas piezas. El acceso al templo se hace a través de una portada ubicada en el muro meridional. Está compuesta por un arco de medio punto y dos arquivoltas; la interior abocelada apoya en dos columnas monolíticas coronadas con capiteles lisos, reintegrados muy probablemente durante la restauración, mientras que en la rosca exterior se decora cada dovela con flores de ocho y seis pétalos dentro de círculos rematadas con hojas en las esquinas. Toda la portada está recorrida por una línea de imposta de perfil liso, sin decoración.

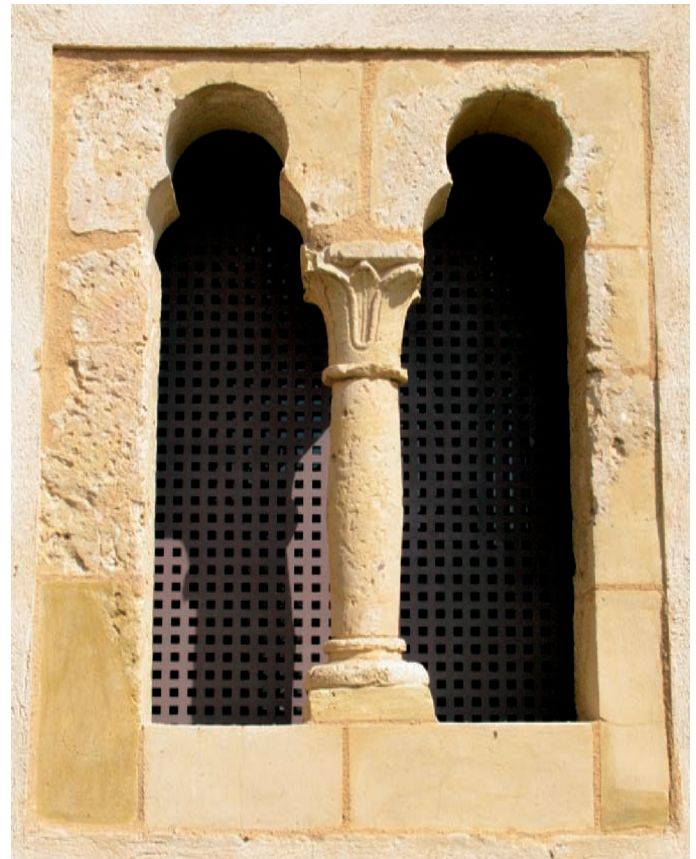
Ventanal

lla con éntasis coronada por un capitel vegetal muy esquemático, alguno de ellos adornado con bolas en las esquinas. En el interior de la iglesia, estas ventanas presentan un perfil de arco escarzano. Normalmente cuando se acomete una obra de restauración y se encuentran este tipo de restos se asocia la aparición de estas ventanas en esta parte del edificio a la existencia de un antiguo pórtico que en una época indeterminada fue cegado. Sin embargo, en este caso, la especial tipología de estas ventanas hace que nos planteemos otras opciones que expliquen su existencia. A ambos lados de este supuesto pórtico encontramos dos estancias de planta cuadrangular cubiertas con bóvedas esquifadas, una de ellas –la más occidental– repintada; en la actualidad, una de ellas se utiliza como baptisterio y la otra es la capilla del Cristo del Amparo. Se trata, por tanto, de un conjunto formado por una estancia rectangular donde se abren las ventanas y dos estancias cuadradas en los laterales. Puestos a conjeturar, este es un esquema que, como observa el profesor Ruiz Hernando en uno de los artículos introductorios de esta obra, recuerda mucho a la distribución de alcoba-sala-alcoba que encontramos en la arquitectura civil, con los ejemplos del Alcázar y la Torre de Hércules, ambos en la cercana ciudad de Segovia. Es posible

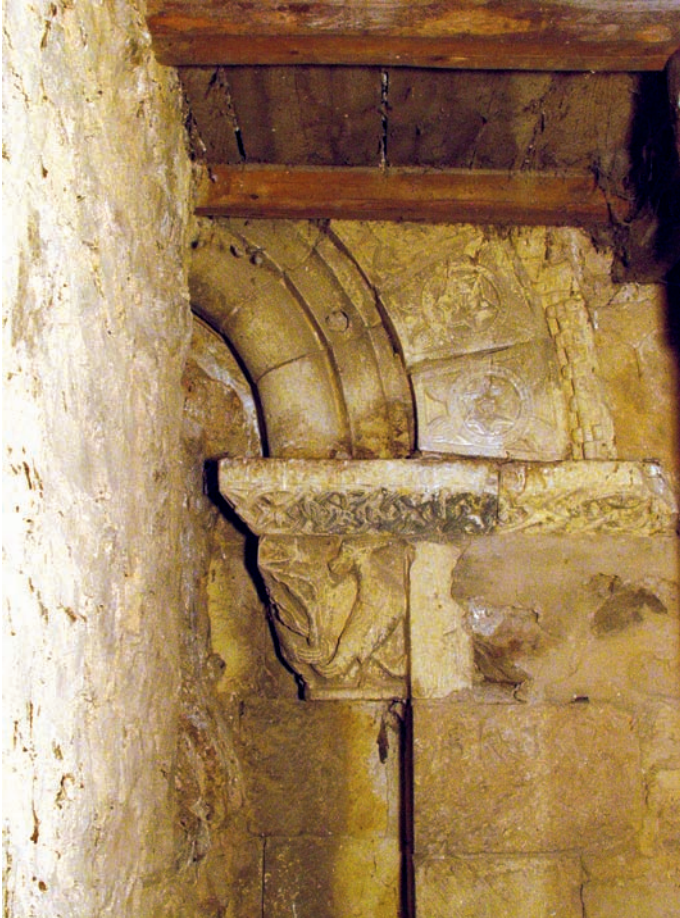
Restos de ventana cegada

la ventana del muro occidental y la pila bautismal. En el lado norte del presbiterio se ubican dos arcos ciegos de sillería caliza ligeramente apuntados, uno de los cuales se ha aprovechado para abrir la puerta que da acceso a la sacristía. En el muro occidental encontramos una ventana abocinada de arco de medio punto, decorado con grueso bocel, que apoya en dos capiteles: el de la izquierda tiene esculpidas una pareja de arpías con las alas desplegadas, mientras que a la derecha observamos una escena de siega con dos figuras humanas que portan corchetes, herramienta para podar fabricadas en hierro y madera, en una mano mientras con la otra agarran los tallos que se disponen a cortar situados en las esquinas de la cesta. Los cimacios de los capiteles están muy deteriorados aunque todavía se puede apreciar su decoración realizada mediante un complicado entrelazo vegetal. La parte externa de esta ventana se encuentra parcialmente oculta por el adosamiento de la torre. En lo que todavía podemos ver parece ser que es una ventana de arco de medio punto cuya rosca lleva la misma decoración que la portada con rosetas inscritas en clípeos perlados y una chambrana con tres filas de billetes. Tan sólo se conserva uno de los capiteles en el que aparece tallado muy finamente una pareja de aves con los picos afrontados

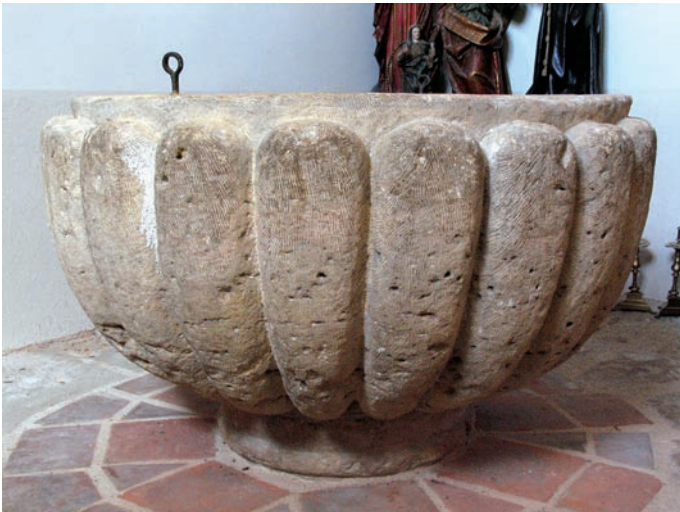
Pila bautismal

En la esquina suroccidental del templo se ha habilitado una pequeña estancia como baptisterio ubicándose la pila bautismal en el centro de la misma, de 122 cm de diámetro y 80 cm de altura y su copa se decora con gallones y el borde termina en un pequeño bocel.
