## VALLE DE TABLADILLO

### *Iglesia de Nuestra Señora de la Concepción*

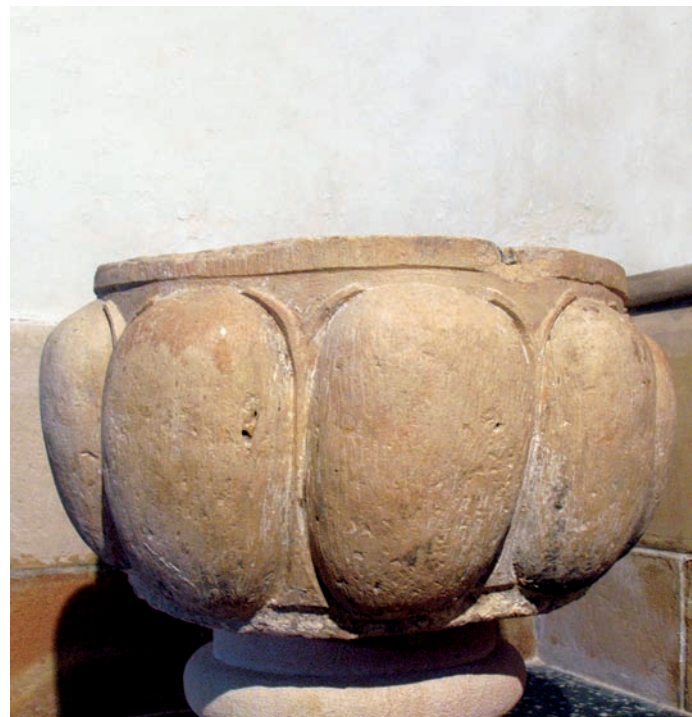
*Pila bautismal*

**S**OBRE UN TENANTE MODERNO, se dispone la pila bautismal en la cabecera de un templo completamente renovado; esta pila cuenta con un vaso semiesférico que luce una decoración de diez muy abultados gallones, remarcados por listoncillo, trasdosados en el interior de la copa. Todo estos elementos aparecen lisos, al igual que la embocadura, mínimamente resaltada en relieve. Cuenta con unas medidas exteriores de 90 x 57 cm.

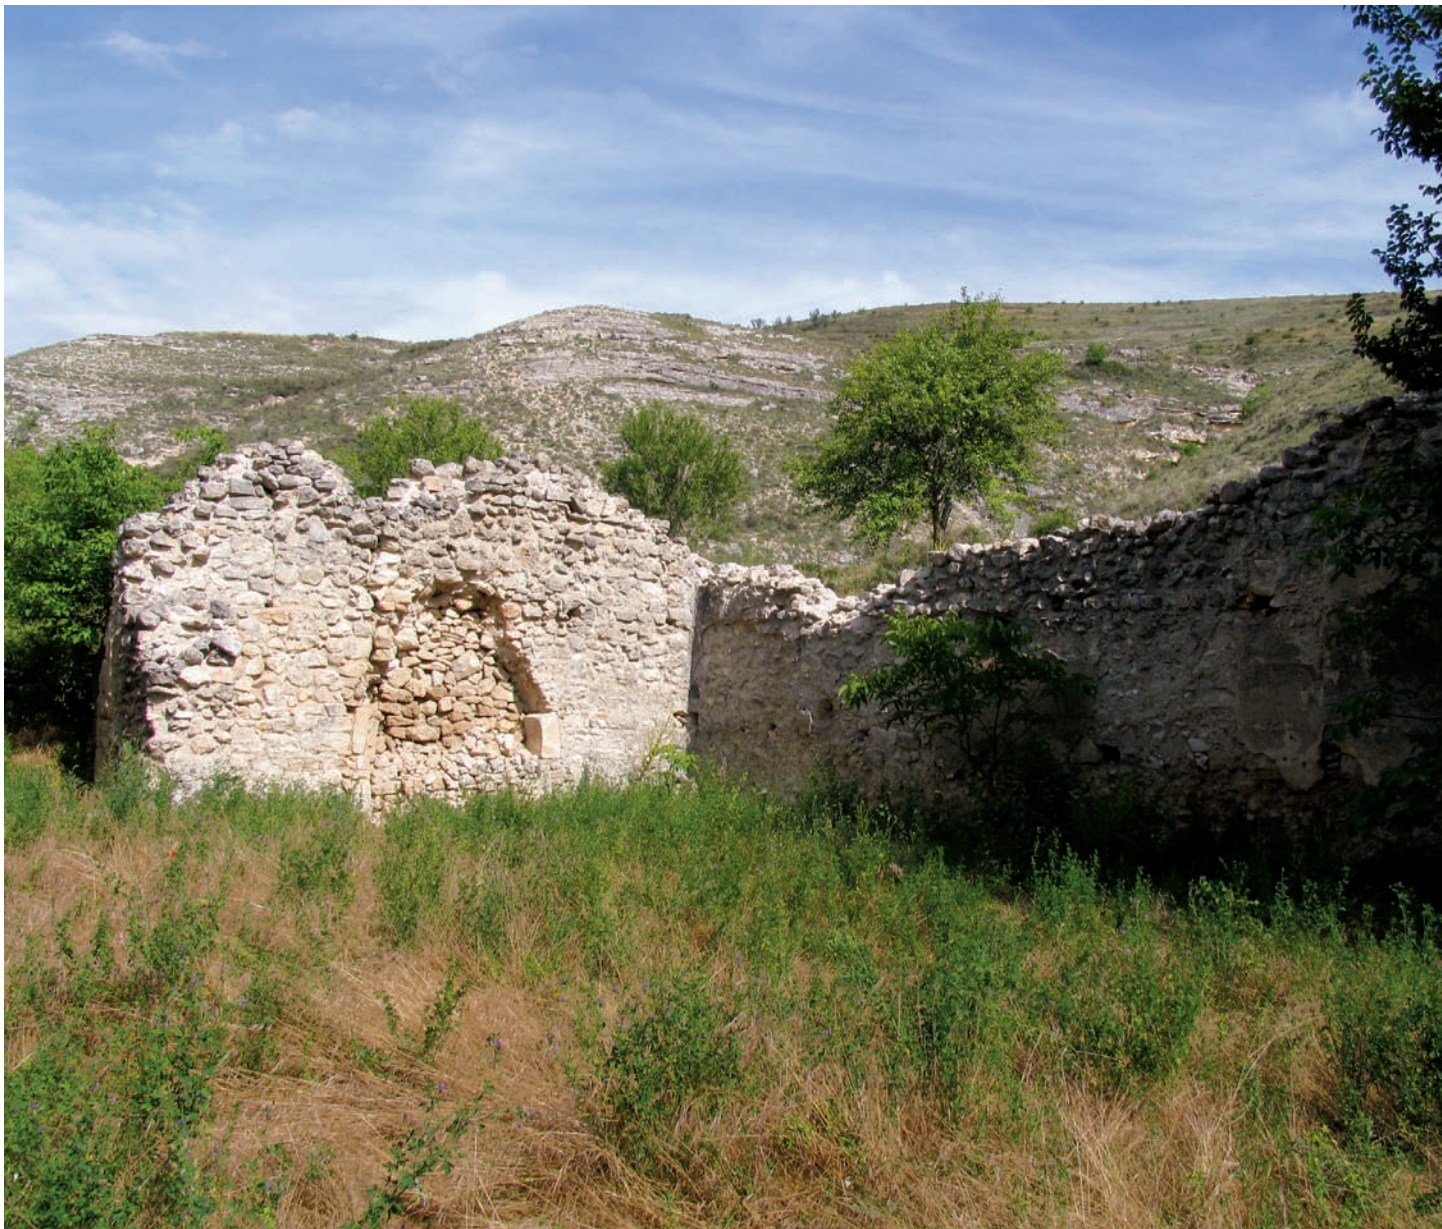
*Pajares. Restos de la ermita*

**S**I BIEN ES CONOCIDA LA EXISTENCIA de este despoblado, los restos que han llegado son escasísimos y de difícil lectura. Distintos informadores señalan la presencia de los restos del templo así como del cementerio contiguo, mas en la actualidad resultaría aventurado hacer ninguna conjetura o propuesta sobre la estructura de esta fábrica sin un trabajo de arqueología previo.

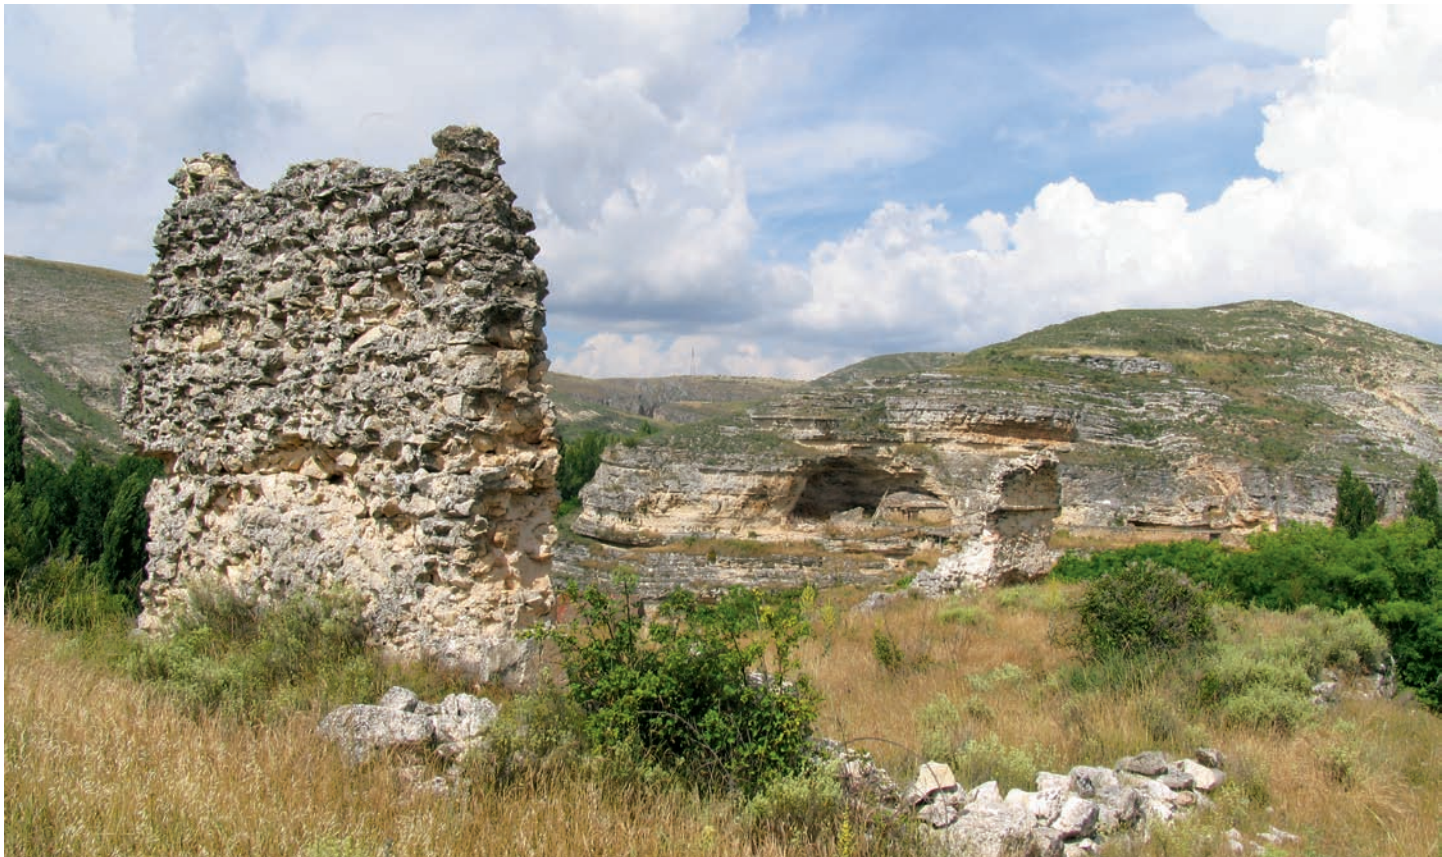
*Barrio de Arriba. Ruinas de la ermita de San Cristóbal*

En lo alto de una colina aislada del caserío de Barrio de Arriba se encuentran los restos de lo que fue ermita de San Cristóbal, que en la actualidad no son más que fragmentos de algunos de sus muros de caja y restos de cimentación. Siendo necesario hacer el último tramo del trayecto a pie, la primera peculiaridad notable de este pequeño testimonio es el aterrazamiento de su terreno circundante, con presencia de muros de contención, que sin duda responde a la necesidad de crear unas condiciones de estabilidad suficientes. En la meseta superior se sitúan los fragmentos señalados según los cuales se puede intuir que debió tratarse de un templo de reducidas dimensiones rea-

lizado en mampostería organizada en estrechas hiladas, con cabecera recta, codillo enlazando con el cuerpo de la nave y acceso y pórtico a mediodía. En la cabecera todavía quedan restos de una imposta con perfil de listel y chaflán que señala el arranque de lo que fue una bóveda de medio cañón, realizada también en mampostería. El muro occidental por su parte se compone de grandes bandas organizadas por cadenas de piedra que recuerdan el *opus spicatum*, situándose en la parte superior el único vano que se conserva del conjunto, siendo este una pequeña abertura adintelada.
