## VILLACASTÍN (Despoblado de Navalpino)

### *Iglesia de San Andrés*

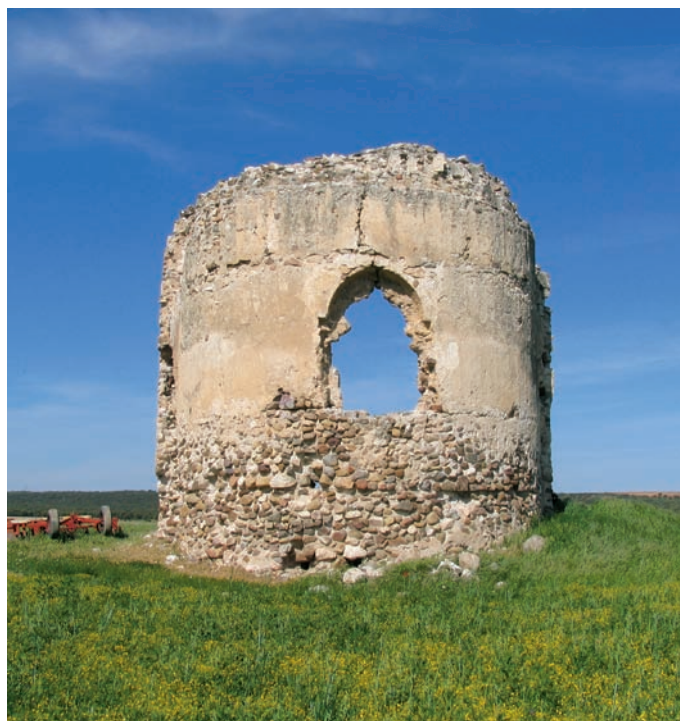
*Exterior del ábside*

Se trata de lo que queda de un templo de reducidas dimensiones, de una sola nave, con ábside semicircular. Hablar aquí de interior y exterior no dejaría de resultar paradójico, pero por las diferencias que parece presentar no deja de ser necesario. La sencilla cabecera estaba compuesta por tramo recto y curvo, organizados por un codillo, luciendo en su parte externa muros compuestos por bandas de mampostería enfoscada y, posiblemente, refuerzo de sillería en las esquinas, como aún se puede apreciar en el codillo meridional. En el centro de este único ábside se dispone el único vano del conjunto, hoy reducido al hueco tras haber perdido la composición ornamental que posiblemente tuvo. Su forma parece fue semicircular y es otro de los motivos que nos pueden permitir relacionarla con ejemplos no lejanos como pueda ser Torredondo.

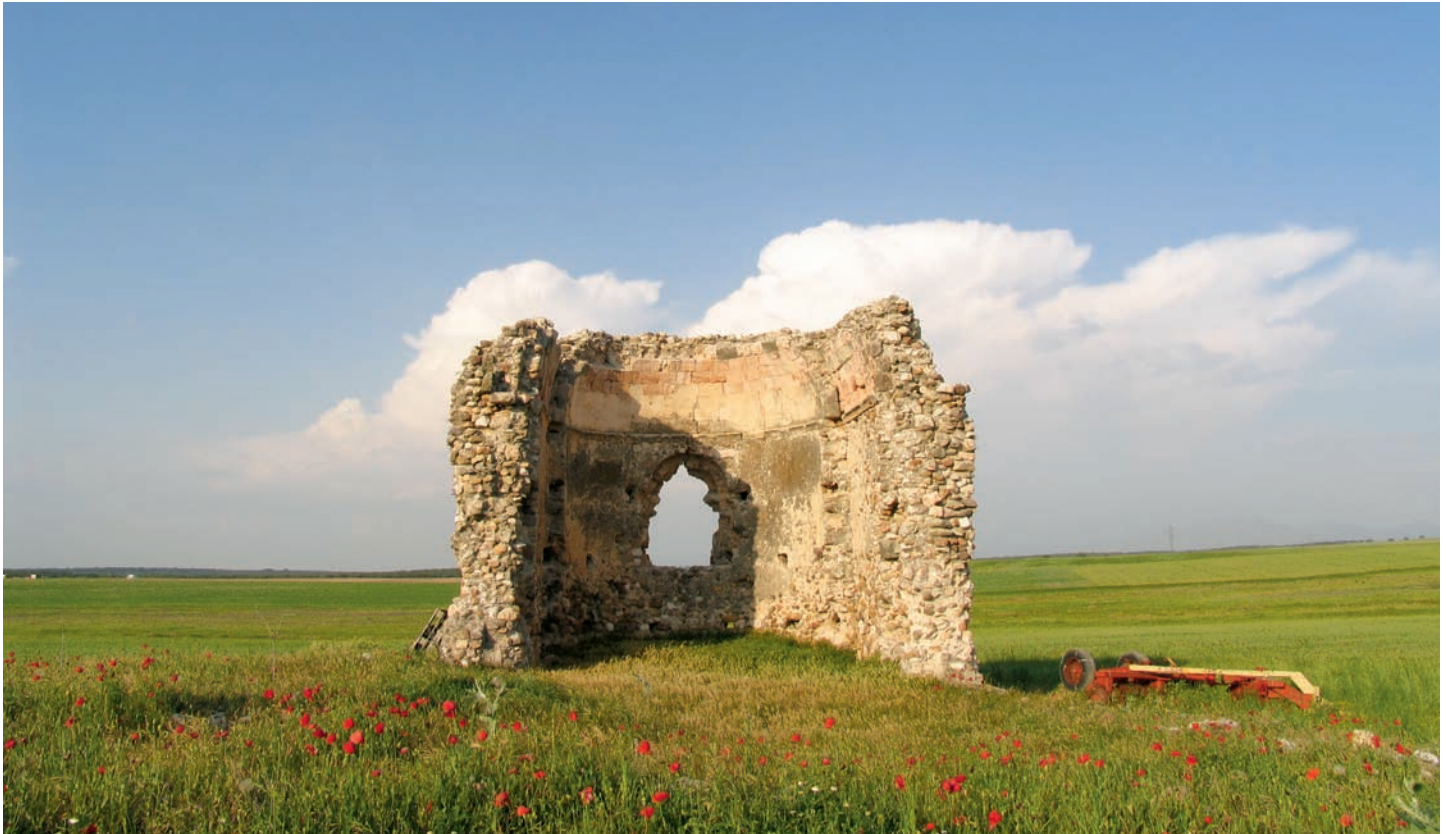
*Restos del interior del templo*

El estado de lo conservado en lo que fue su interior es un valioso testimonio de construcción medieval, al conservar y estar a la vista los muros y presentar estos su composición original. Se puede apreciar de este modo la composición y fortaleza de los muros de caja, construidos a base de cal y canto, la presencia en el intradós de buena sillería en lo que fueron arranques del cascarón y bóveda del tramo recto del ábside y en la imposta que presenta un mínimo perfil de caveto.
