BOÓS

Ermita de San Lorenzo

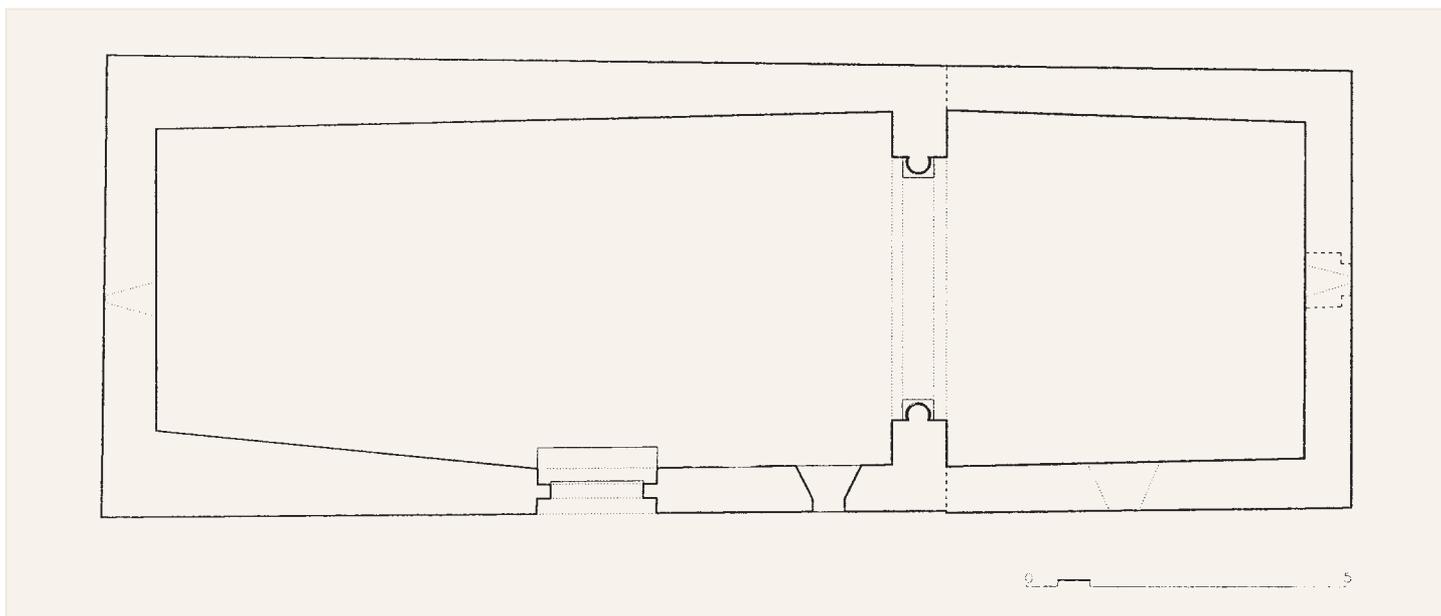
Planta

Es una construcción románica de mampostería, formada por una sola nave y una cabecera cuadrangular del siglo XVIII que sustituyó a la original, tal vez de planta semicircular. En el muro sur de la nave se abre una sencilla portada formada por un arco de medio punto doblado con chamberana de nacela. En el interior, actualmente sin cubiertas, aún se mantiene en pie el arco triunfal que está soportado

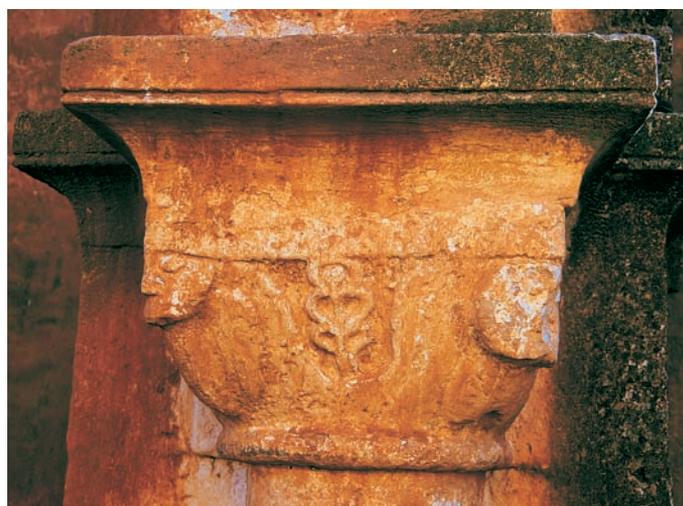
Capitel del arco triunfal

por dos columnas con sus correspondientes capiteles. El de la izquierda se decora con simples hojas y el de la derecha con dos figuras antropomorfas ejecutadas con suma torpeza por algún cantero local.

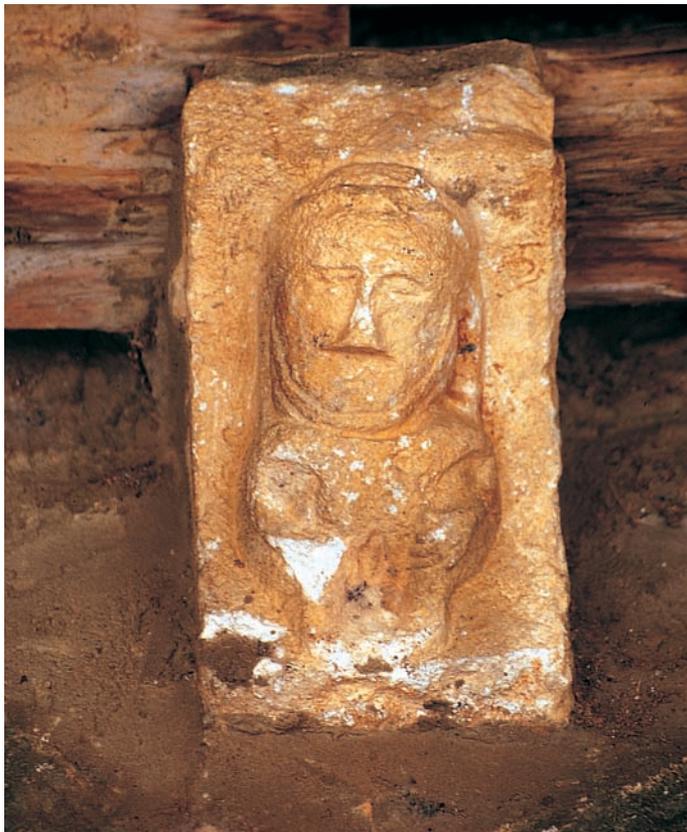
Canecillo del pórtico

EL EDIFICIO ACTUAL fue construido en el siglo XVII aprovechando algunos restos de una iglesia anterior, entre los que destacan dos canecillos románicos colocados bajo la cubierta del pórtico. Uno de ellos está mutilado y el otro representa a una mujer tocada con velo que muestra su sexo, aludiendo probablemente al pecado de la lujuria.
