ESPEJO DE TERA

Iglesia de San Bonifacio

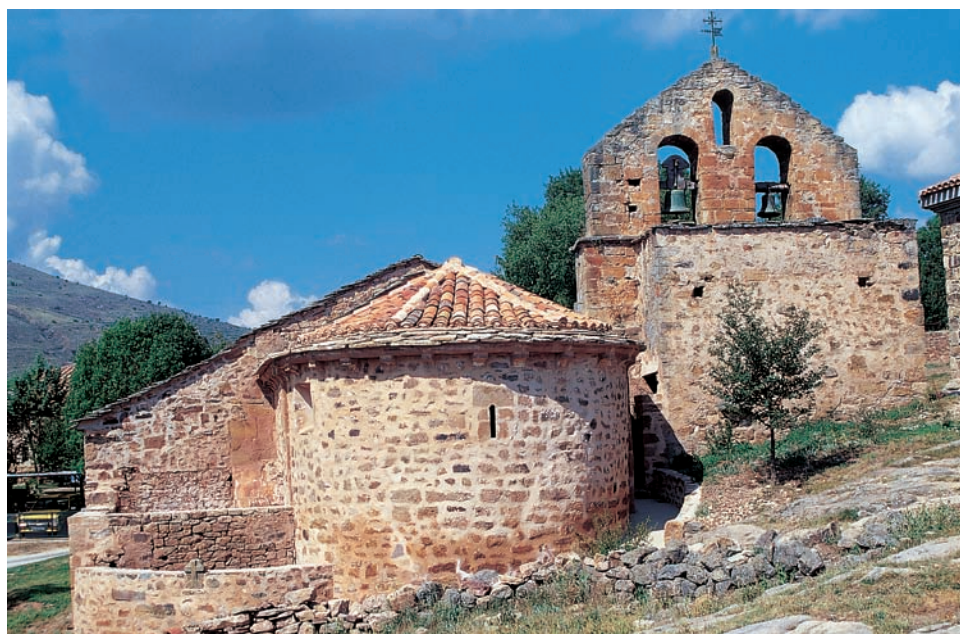
Exterior de la cabecera

La parte románica se levanta como el resto en mampostería con refuerzo de sillares de arenisca en los encintados y ángulos de unión entre hemicycle y presbiterio. Se rematan los muros con una cornisa con perfil de bisel, en cuyos sillares son perceptibles las marcas de la labra a hacha y una marca de cantero, soportada por sencillos canes de nacela. Ya antes de la última ruina del edificio la cabecera había perdido sus cubiertas, provocado este hundimiento por asientos diferenciales, al ubicarse el edificio en ladera, con pendiente norte-sur. Aunque hoy se cubre con armaduras de madera en nave y cabecera, debemos suponer una bóveda de horno para el hemicycle y quizá cañón para el tramo recto. En el eje del ábside se abre una estrecha saetera abocinada con derrame hacia el interior. Otra análoga se abre en el muro meridional del presbiterio.

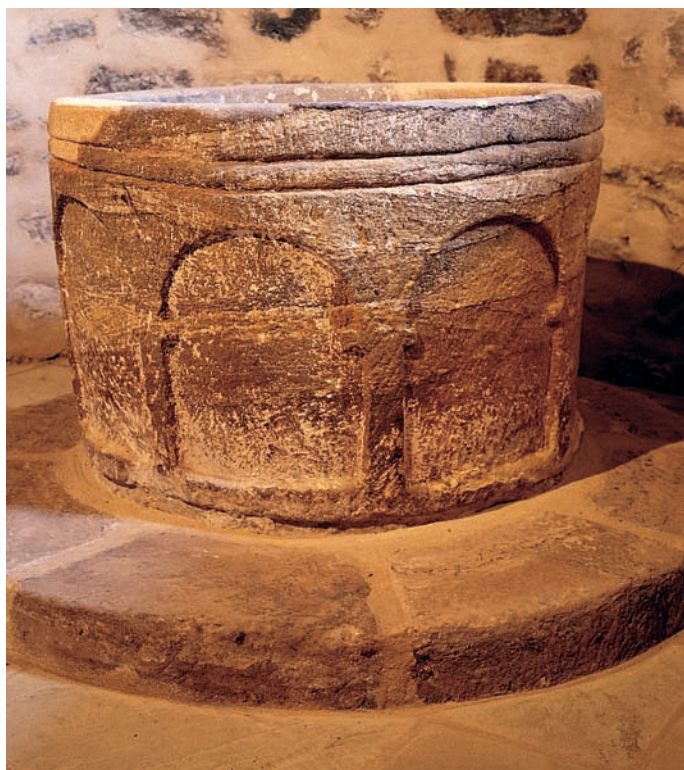
Pila bautismal

Hasta la reciente reforma se conservaba en el fondo de la nave, bajo un coro de madera, una pila bautismal románica labrada en un bloque de arenisca y sobre un basamento circular, hoy trasladada al hemicycle, tras el altar. Tiene forma cilíndrica, con 1,06 m de radio y 0,75 m de altura. Decora su copa con un tosco bocel y la consabida sucesión de arcos ciegos de medio punto en bajorrelieve. Junto a la entrada se conserva también una pila aguabenditera de
