## MATUTE DE LA SIERRA

### *Iglesia de Santa Coloma*

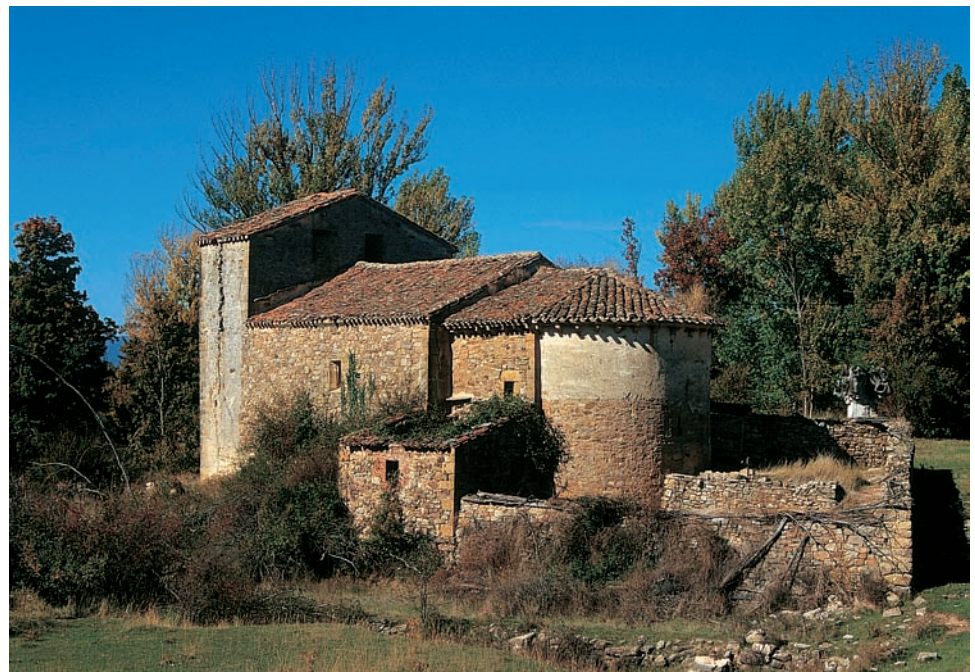
Se trata de una iglesia levantada durante los años finales del siglo XII con algunas reformas y añadidos posteriores que apenas alteraron la primitiva fábrica. Fue construida conforme a las normas tradicionales de la época y de la zona, es decir aparejo de mampostería con refuerzos de

*Exterior*

sillería en las esquinas y en la portada. Las irregularidades de los paramentos fueron corregidas por medio de un enlucido blanco, todavía visible en algunas partes del edificio. Este procedimiento fue habitual en muchas de las iglesias románicas sorianas pero el paso del tiempo y los cambios en los criterios de restauración han favorecido en la mayoría de los casos su desaparición.

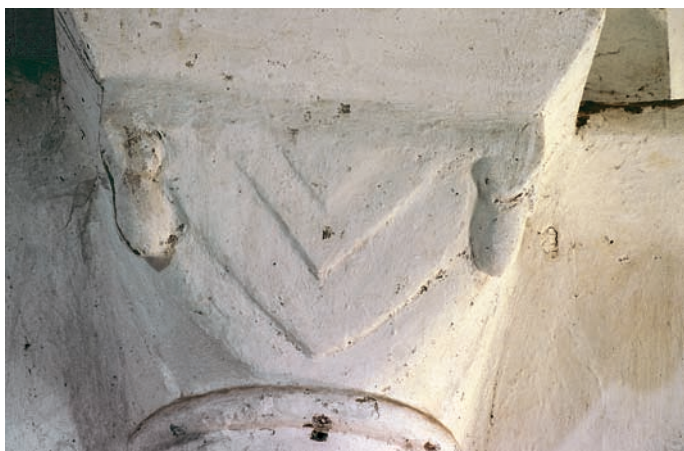
*Capitel del arco triunfal*

La nave se cubre con techumbre de madera reforzada por cuatro tirantes, mientras que el ábside lo hace con bóvedas de cañón apuntado y de cuarto de esfera que arrancan de una imposta de nacela. Ambos espacios están separados por un arco triunfal apuntado y doblado que descansa sobre dos columnas provistas de capiteles decorados con piñas en las esquinas y triángulos concéntricos.

El mismo esquema vuelve a repetirse en los capiteles de la parroquial de Fuentefresno, iglesia con la que guarda indudables semejanzas no sólo por lo que a la decoración escultórica se refiere.

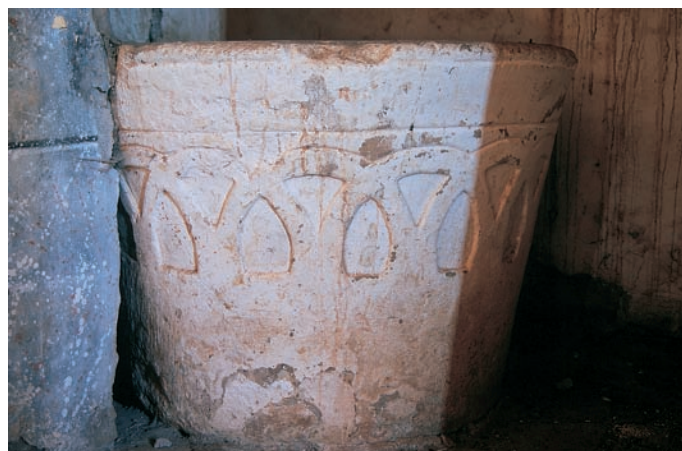
*Pila bautismal*

A los pies de la nave, bajo el coro, se encuentra un reducido habitáculo utilizado como baptisterio en el que se guarda una pila bautismal románica tallada en un bloque de piedra arenisca (123 cm de diámetro × 85 cm de altura). Es de forma troncocónica y se decora con bocel en el borde superior y la típica sucesión de arcos entrecruzados, de talla muy plana. El paralelismo más cercano lo encontramos con un grupo de pilas bautismales localizadas en varios templos del norte de Soria entre las que cabe destacar las de Aylloncillo, Torrearévalo, Ventosa de la Sierra, Canos, Cortos y Ventosilla de San Juan.
