## CATLLAR, EL

### *Castillo del Catllar*

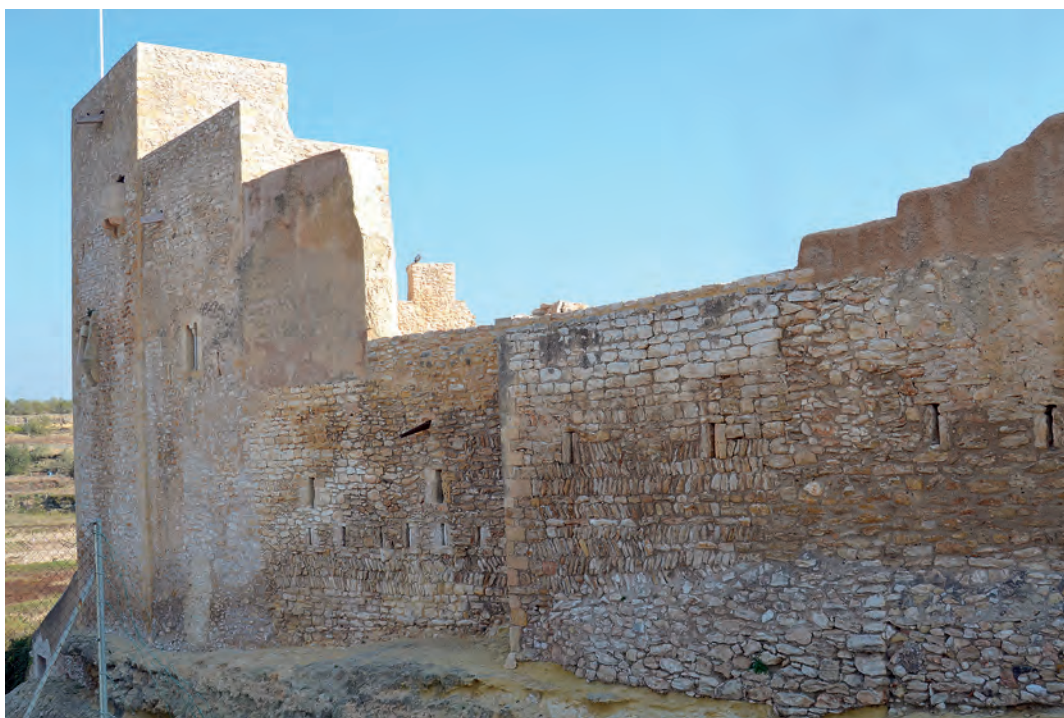
Vista del muro norte

La muralla del lado norte presenta una zona erigida en el siglo XII y otra en el siglo XIV. En la primera se puede apreciar unas aspilleras; las originales, de época románica, son las más reducidas, mientras que las de mayor tamaño fueron abiertas posteriormente. La puerta adintelada, ubicada en el mismo muro, corresponde también a la reforma realizada en el siglo XIV. En el exterior del castillo se conserva una parte del gran foso que rodeaba todo el edificio, y en él se pueden ver las señales de los dos puentes.

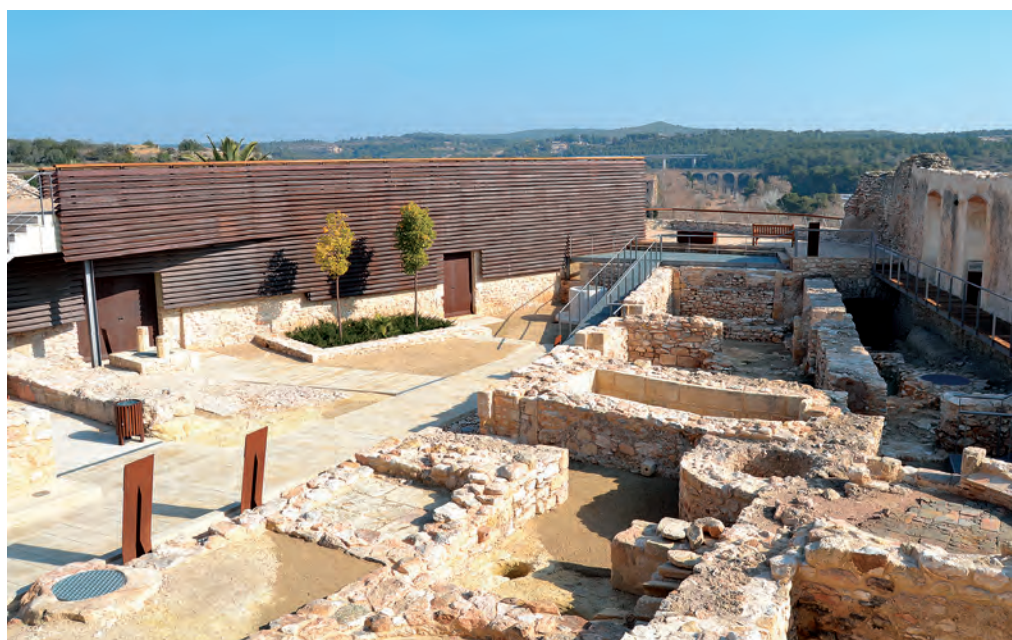
*Interior del recinto*

En las excavaciones realizadas en el interior del recinto han aparecido, ocultos entre las ampliaciones posteriores, los muros de la antigua muralla románica (en la actualidad visitables parcialmente). Las torres del lado norte constan de tres plantas y una terraza, pero únicamente la planta baja y la primera planta son de época románica. En la planta baja se ha encontrado una cripta de pequeñas dimensiones con muros de mampostería y una bóveda de cañón apuntado realizada con hormigón encofrado. En el muro norte se encuentra la única ventanal, pequeño y adintelado. El acceso a la primera planta tenemos que hacerlo por una escalera que se encuentra en el exterior, en la plaza del castillo. Es un recinto de mayores dimensiones, con vanos en tres de sus cuatro lados, y una escalera de madera para acceder al piso superior en el lado este. El recinto conserva la cubierta de bóveda de cañón apuntada y una cornisa corrida. La torre localizada al otro lado de la fachada, cuadrada en planta y unas dimensiones por lado de 4,50 m, surgió posteriormente y consta de tres plantas y una terraza.
