CORBERA D'EBRE

Castillo de Corbera

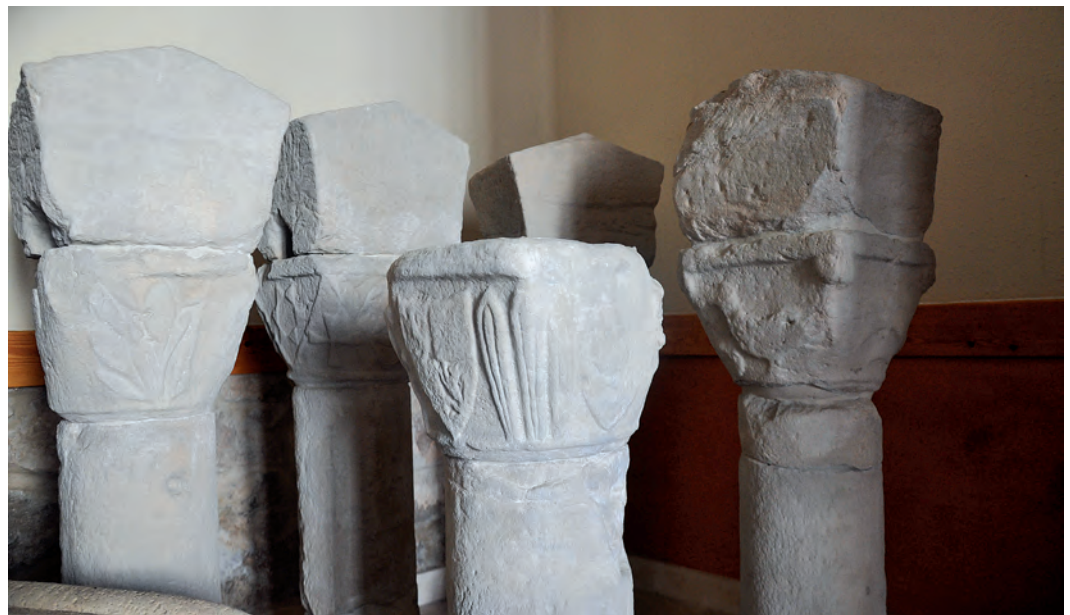
Capiteles procedentes del castillo de Corbera

quial. Hasta hace pocos años solo quedaba en pie un muro que formaba parte de un edificio moderno, situado en un nivel inferior a la plaza de la iglesia. Dicho muro presentaba sillares medianos, parcialmente trabajados y dispuestos en hiladas unidas por mortero de cal. Contenía una galería de siete arcadas con capiteles esculpidos que fue descubierta durante los bombardeos de la Guerra Civil. Actualmente, el muro ha sido prácticamente destruido, mientras que la galería puede contemplarse en el consistorio municipal. En el año 1997 la Escuela Superior de Conservación y Restauración de Bienes Culturales de Cataluña llevó a cabo la restauración de la galería porticada y una serie de estudios analíticos de las piezas. Del conjunto han sobrevivido un total de cinco columnas, con las correspondientes bases, fustes y capiteles. Estos presentan un tambor muy simple, –cercano al tronco de la pirámide invertida–, y decorados con una serie de motivos heráldicos, geométricos y vegetales.

Uno de los capiteles acoge en sus respectivas caras el escudo de la villa de Corbera (un cuervo) y el emblema de la Orden del Temple (una cruz patada). Otro capitel presenta toda su superficie decorada con una retícula de rombos, a modo de ajedrezado, mientras que el tercero tiene las cuatro caras decoradas con triángulos equiláteros en los cuales se inscriben motivos decorativos: rosetas de seis pétalos y estrellas de seis y ocho puntas. La decoración de la cesta se completa con una cruz patada que debe vincularse de forma inequívoca con la Orden del Temple.

El cuarto capitel presenta un avanzado estado de erosión que dificulta notablemente la lectura de las escenas, aunque todo parece indicar que estaba decorado con motivos heráldicos que se repiten dos a dos. En la cara mejor conservada asistimos a una escena articulada en dos registros. En la parte superior de la cesta encontramos cuatro círculos en relieve que según Joan Fuguet podrían ser bezantes, y debajo un cuadrúpedo pasante que parece un can. Otra de las caras restantes presenta un ramo con tallos y hojas oblongas lanceoladas, dispuestas simétricamente.

Por último, cabe destacar la existencia de un quinto capitel decorado con escudos heráldicos ojivales –con animales rampantes, palos en ondas y hojas lineales– que ocupan toda la superficie.

Los capiteles datan del siglo XIII y mantienen ciertas concomitancias con los capiteles de la iglesia de la Mare de Déu dels Àngels, en Horta de Sant Joan, y con los del Castillo de Vallfogona de Riucorb.

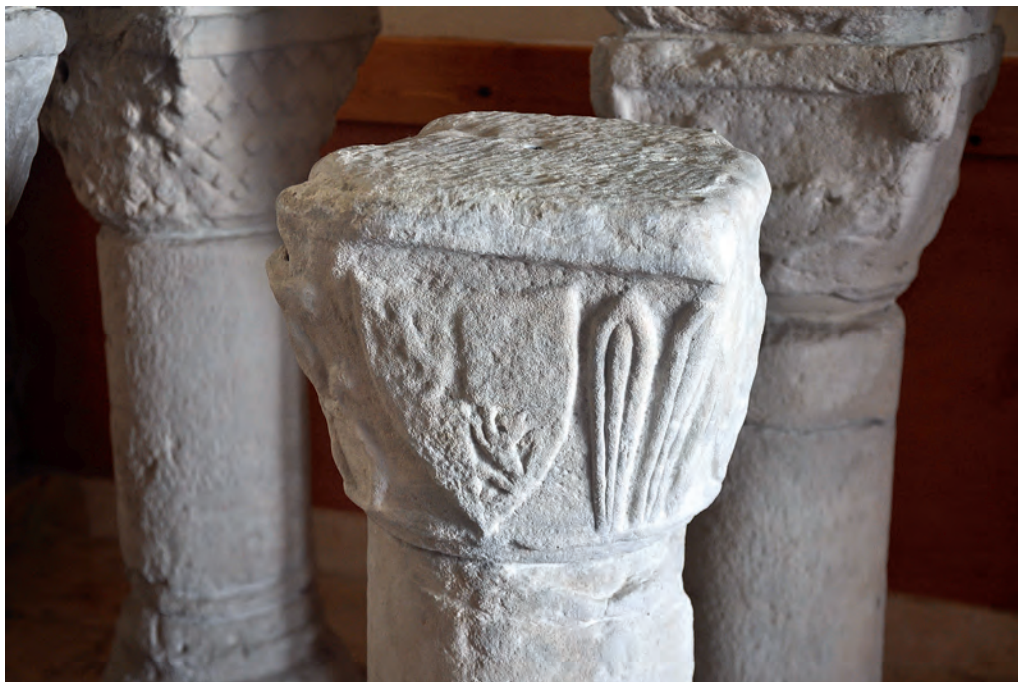
Capitel con
escudo heráldico
