## VALLFOGONA DE RIUCORB

### *Castillo de Vallfogona*

## *Iglesia de Santa Maria*

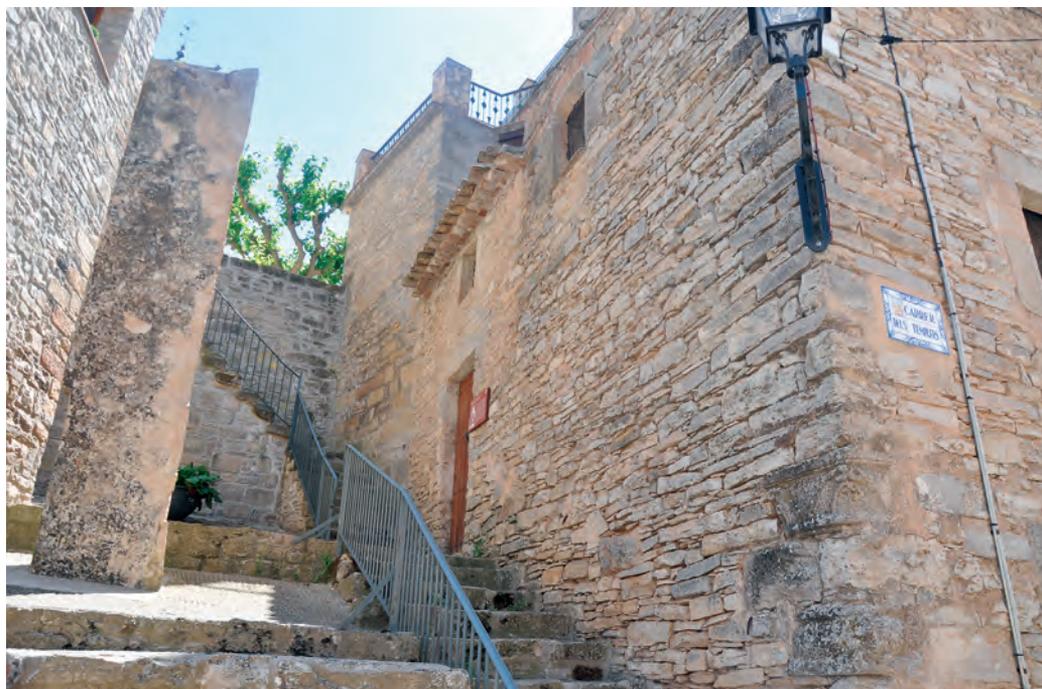
*Esquina del castillo donde se hallan los capiteles descontextualizados*

Debe indicarse, finalmente, la existencia de dos basas y dos capiteles insertos en el paramento exterior del castillo, formando parte de su aparejo. Los capiteles, de perfil casi rectangular y esculpidos por tres caras, se hallan bastante degradados por la erosión y están íntegramente decorados con motivos vegetales que muestran mayor calidad en su labra que los capiteles figurados del interior del castillo. A pesar de ello, tanto ellos como las basas presentan suficientes elementos en común con los dos capiteles historiadados como

para poder ser considerados fruto de la misma iniciativa; en virtud de ello, conviene atribuirles la cronología de mediados del siglo XIII mencionada más arriba.

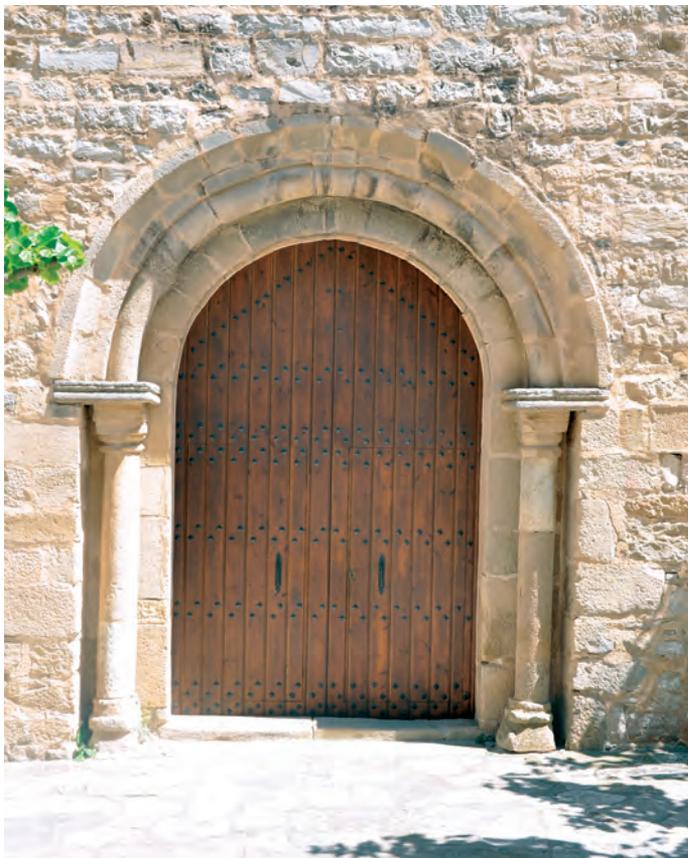
Portada occidental

La portada original se encontraba en el lado norte del edificio, pero desapareció cuando se construyó la capilla de Santa Bàrbara, en el siglo XVII. De resultas, se abrió una nueva puerta en la fachada occidental del templo; contra lo que cabría esperar, en lugar de obrar una portada *ex novo*, se decidió reutilizar un vano antiguo, puesto que se trata de una obra de clara factura románica. La tradición oral quiere

que esa portada románica reubicada en el muro occidental de Santa Maria de Vallfogona provenga de la ermita de Sant Pere dels Bigats, arruinada ya en 1780. No obstante, parece más lógico pensar que la portada proceda de la propia iglesia de Santa Maria de Vallfogona, habiendo sido simplemente trasladada desde su posición original en el muro norte hasta la fachada de los pies. De otro modo, cabría preguntarse qué tipo de vano de acceso habría presentado la iglesia de Santa Maria durante más de un siglo, periodo transcurrido entre la construcción de la capilla de Santa Bàrbara y la ruina de la ermita de Sant Pere dels Bigats.

Sea como fuere, lo cierto es que la recolocación de la portada en la fachada occidental se hizo de un modo heterodoxo: las antiguas basas románicas fueron reutilizadas como capiteles, mientras que los capiteles románicos (de cesta lisa, sin decoración alguna) fueron recolocados invertidos sobre el suelo a manera de basas. Ambos elementos constituyen los alterados extremos de dos columnas dispuestas en las jambas de la portada, que sostienen un arco de medio punto dotado de una arquivolta abocelada y cobijado por un guardapolvos nacelado. Sendas impostas molduradas encuentran acomodo sobre las basas que ejercen de capiteles y sirven de apoyo a los salmeres del arco. Tanto esta portada como lo que queda del edificio original parecen obra de las primeras décadas del siglo XIII, por lo que se puede pensar que la iglesia fuera construida (o reconstruida sobre otro templo anterior) cuando los templarios se convirtieron en señores de Vallfogona de Riucorb.
