## ALDEALBAR

### *Iglesia del despoblado de Muriel*

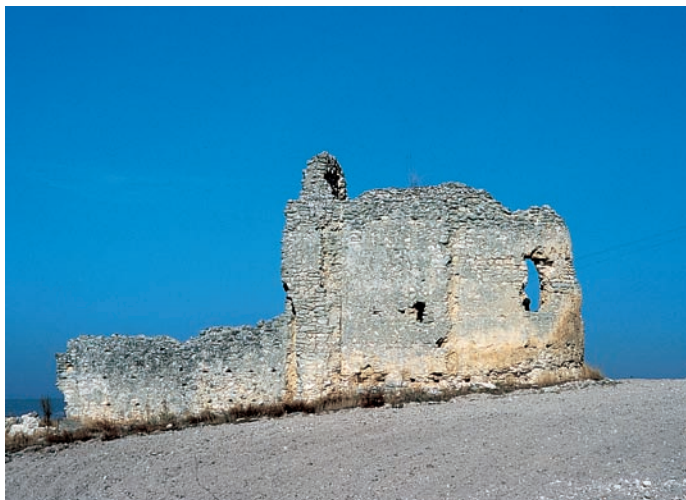
*Iglesia de Muriel desde el sur*

**D**EL VIEJO EDIFICIO ROMÁNICO sólo se conserva el ábside semicircular con su correspondiente tramo recto y parte de los muros de la nave (reformada en época posterior), construido todo ello en mampostería enfoscada y sillería caliza en los ángulos, desaparecida en su mayor parte. El hemiciclo absidal se cubría con bóveda de horno, mientras que el presbiterio lo hacía con bóveda de cañón, arrancando en ambos casos de una imposta de nacela. A la altura

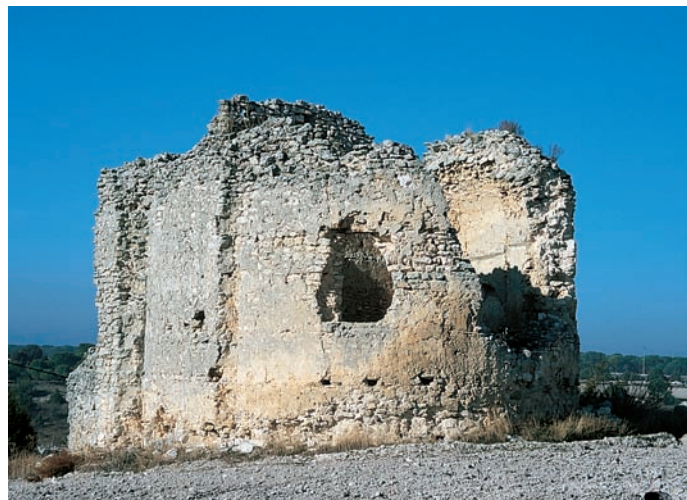
*Ábside*

Los muros del tramo presbiterial se animaban con dos arcos de medio punto a cada lado que han desaparecido, lo mismo que la ventana del testero. Este tipo de arquerías aparecían también en la antigua iglesia del monasterio de Santa María de Oreja, despoblado de Langayo.

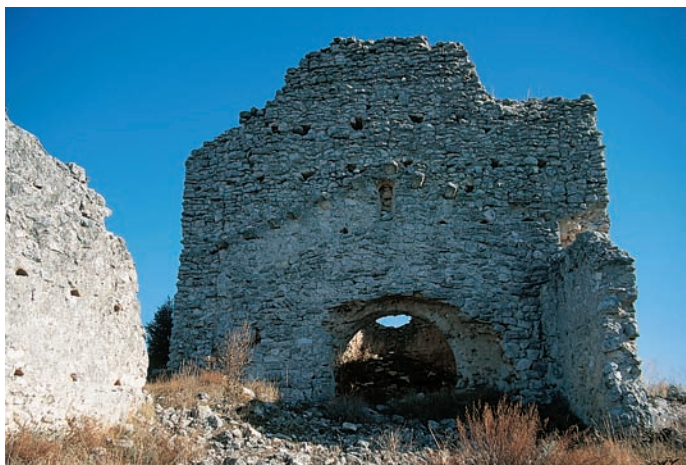
*Muro occidental de la cabecera*

La cabecera comunica con el espacio de la antigua nave a través de un pequeño arco de medio punto que debió sustituir al primitivo triunfal, que a buen seguro era de mayores dimensiones que el actual. Sobre éste se disponen varios canecillos lisos a doble vertiente que parecen marcar la altura del tejado de la nave, muy por debajo del de la cabecera. Da la impresión de que la iglesia sufrió una amplia reforma que transformó la nave, rebajando su altura inicial y levantando nuevos muros de mampostería de los que sólo queda el relleno central.

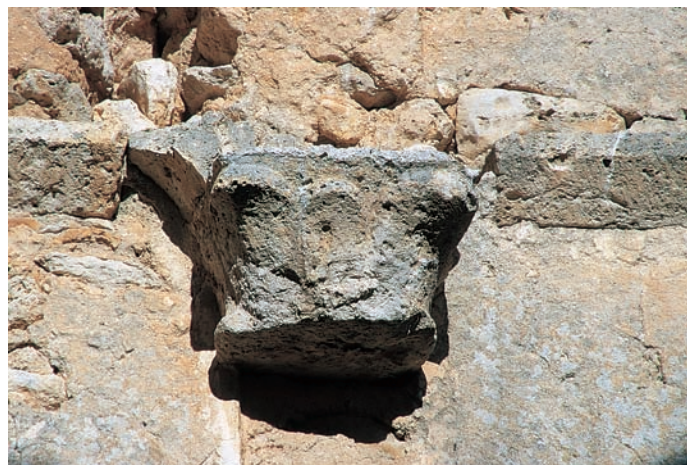
*Capitel del interior del ábside*

de esta imposta se han conservado dos capiteles románicos decorados con simples hojas planas de muy tosca ejecución que constituyen el único testimonio esculturado del edificio.
