## CASTROVERDE DE CAMPOS

## Iglesia de San Nicolás

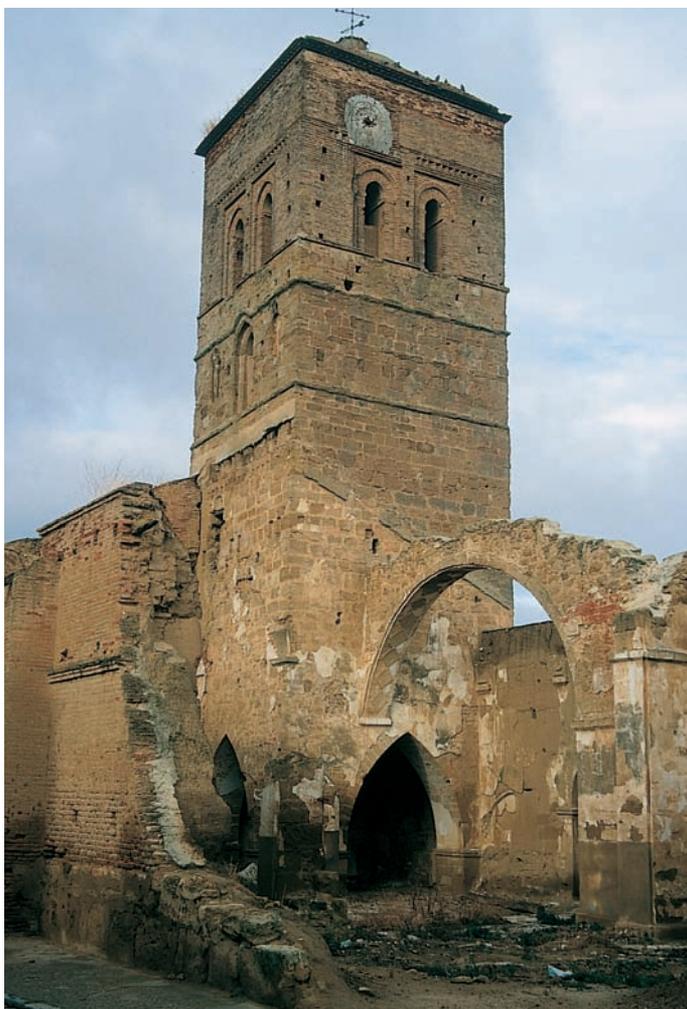
*Ruinas de San Nicolás*

LOS RESTOS DEL QUE FUERA TEMPLO de San Nicolás se encuentran en el centro del pueblo, a la vera de la carretera que conduce a Villar de Fallaves y muy cerca de la Plaza Mayor. El único elemento que se mantiene en pie de la vieja iglesia románica es su recia torre de piedra levantada a los pies del edificio, en su ángulo noroccidental. Está construida en sillería de piedra arenisca, salvo el cuerpo superior que fue realizado posteriormente en ladrillo. Es de planta cuadrangular y se estructura en cuatro cuerpos delimitados por impostas lisas. El cuerpo inferior, cubierto con una bóveda de combados y terceletes del siglo XVI, se abre a las naves a través de dos arcos apuntados que descansan sobre impostas molduradas. Este espacio se iluminaba por medio de dos aspilleras de profundo derrame interno que se abrían en los muros norte y oeste.

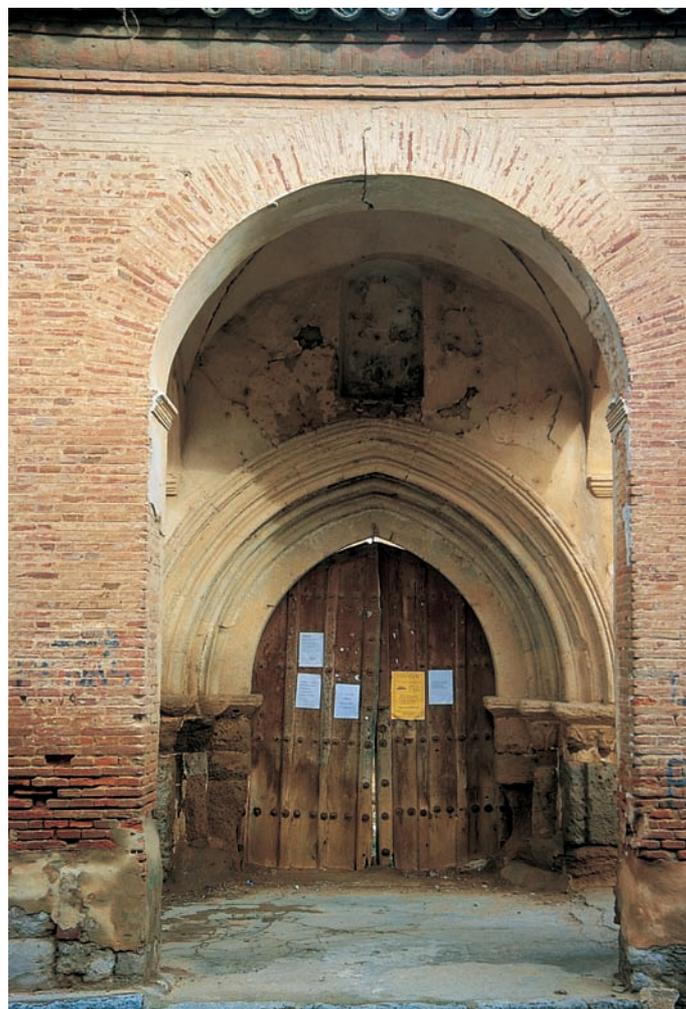
*Portada*

En el muro sur de la nave se conserva todavía la vieja portada románica protegida por un pórtico mucho más moderno. Consta de un arco de ingreso apuntado y dos arquivoltas de boceles y mediascañas que descansan sobre

una línea de imposta biselada. En el lado derecho quedan restos de dos columnas con capiteles vegetales muy erosionados.
