FONTANILLAS DE CASTRO

Iglesia de la Inmaculada Concepción

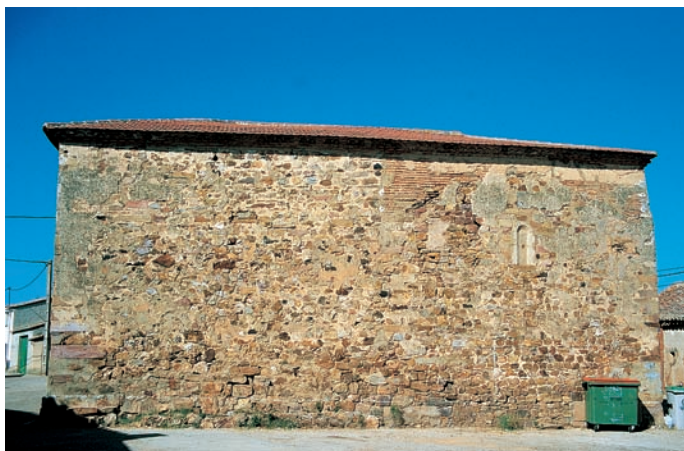
Muro oriental de la cabecera

En el exterior de la cabecera es donde mejor se perciben los cambios experimentados en la fábrica tardorrománica. Aquí se observa cómo el primitivo ábside se cubría con tejado a dos aguas y cómo posteriormente fueron recreados sus muros con ladrillo, seguramente en el mismo momento que se hicieron las bóvedas de arista. En el eje se abre una ventana abocinada que fue cegada cuando se colocó el retablo mayor. En el muro norte se han conservado los canecillos sobre los que apoyaba la primitiva línea de cornisa. Son toscos y de torpe ejecución, recordando en cierto modo a los de la cercana iglesia de Piedrahita de Castro. Representan motivos sencillos entre los que se distinguen algunas formas geométricas, un barrilillo y una cabeza antropomorfa de rasgos muy sumarios.

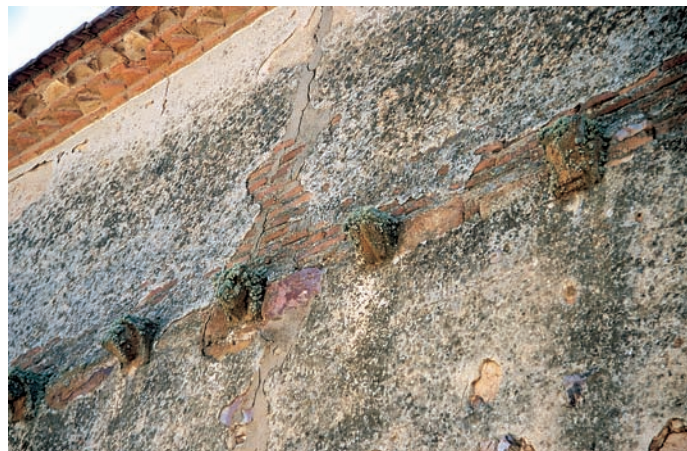
Canchillos del muro norte

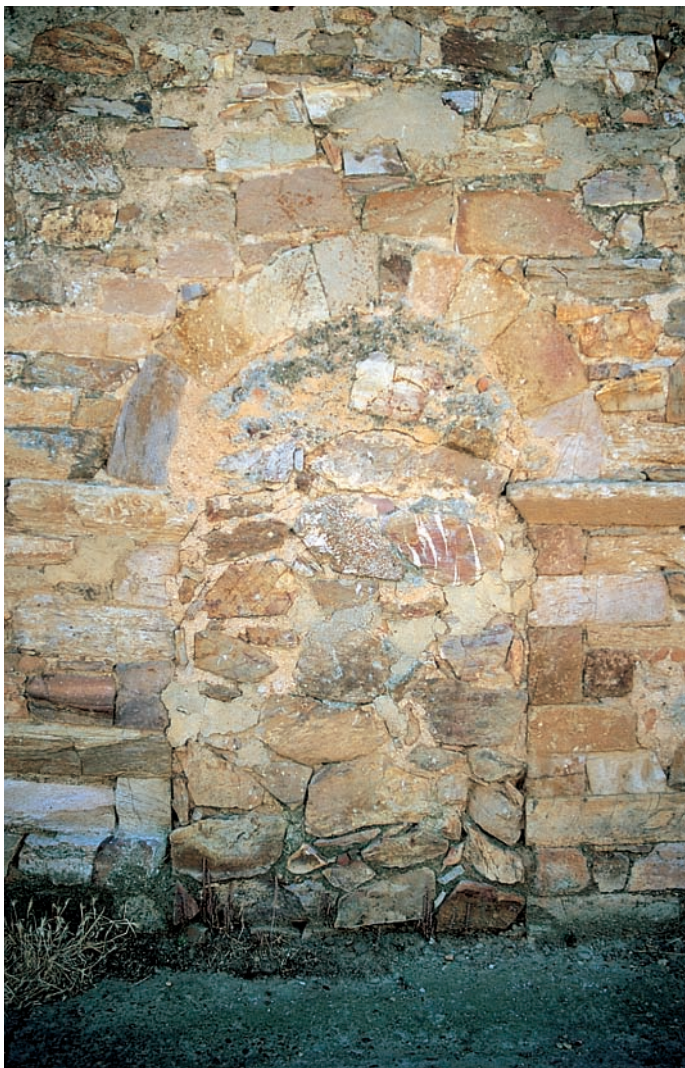
Portada septentrional

Como se indica en la visita, la iglesia tenía dos portadas protegidas ambas por un pórtico que recorría gran parte del perímetro exterior. Una era seguramente la portada meridional, reformada también en el siglo XVIII y en la que aún campea el escudo de la orden. La otra debía ser la que se conserva cegada en el muro septentrional de la nave, compuesta por un arco de medio punto sobre una imposta lisa.

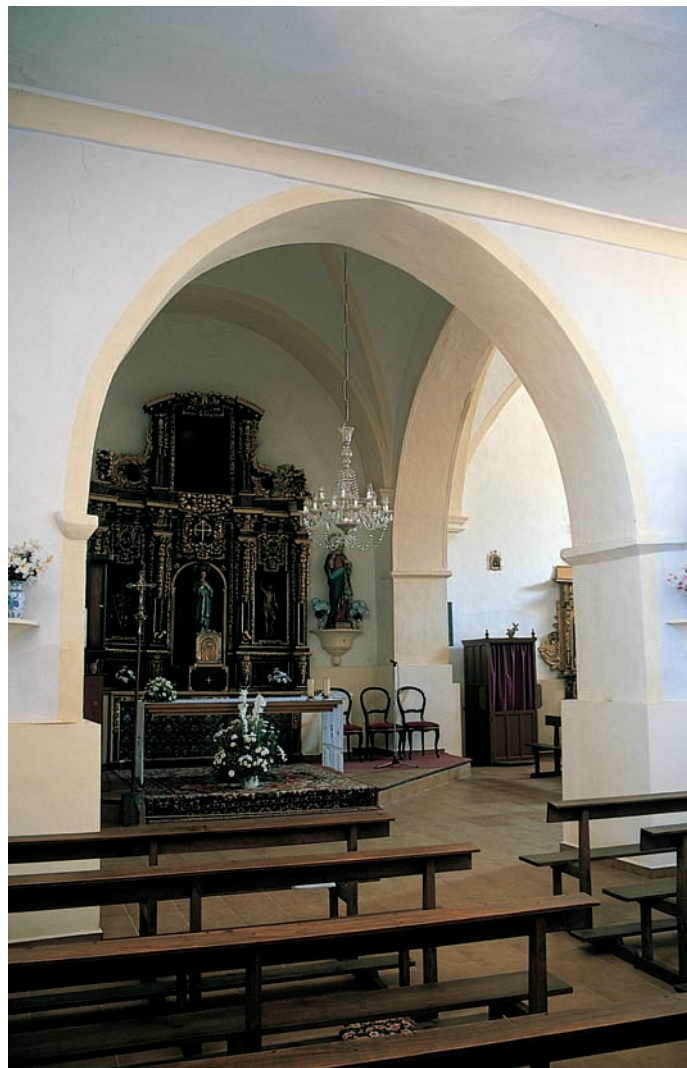
Arco triunfal

fábrica que además se muestra profundamente alterada por reformas y añadidos tardíos. En cualquier caso, el arco triunfal apuntado, los canecillos conservados, la portada septentrional y el testero de la capilla mayor son elementos suficientes para fijar su construcción dentro de la fase más tardía del románico, en torno a las primeras décadas del siglo XIII.
