MOGÁTAR

Iglesia de la Natividad de Nuestra Señora

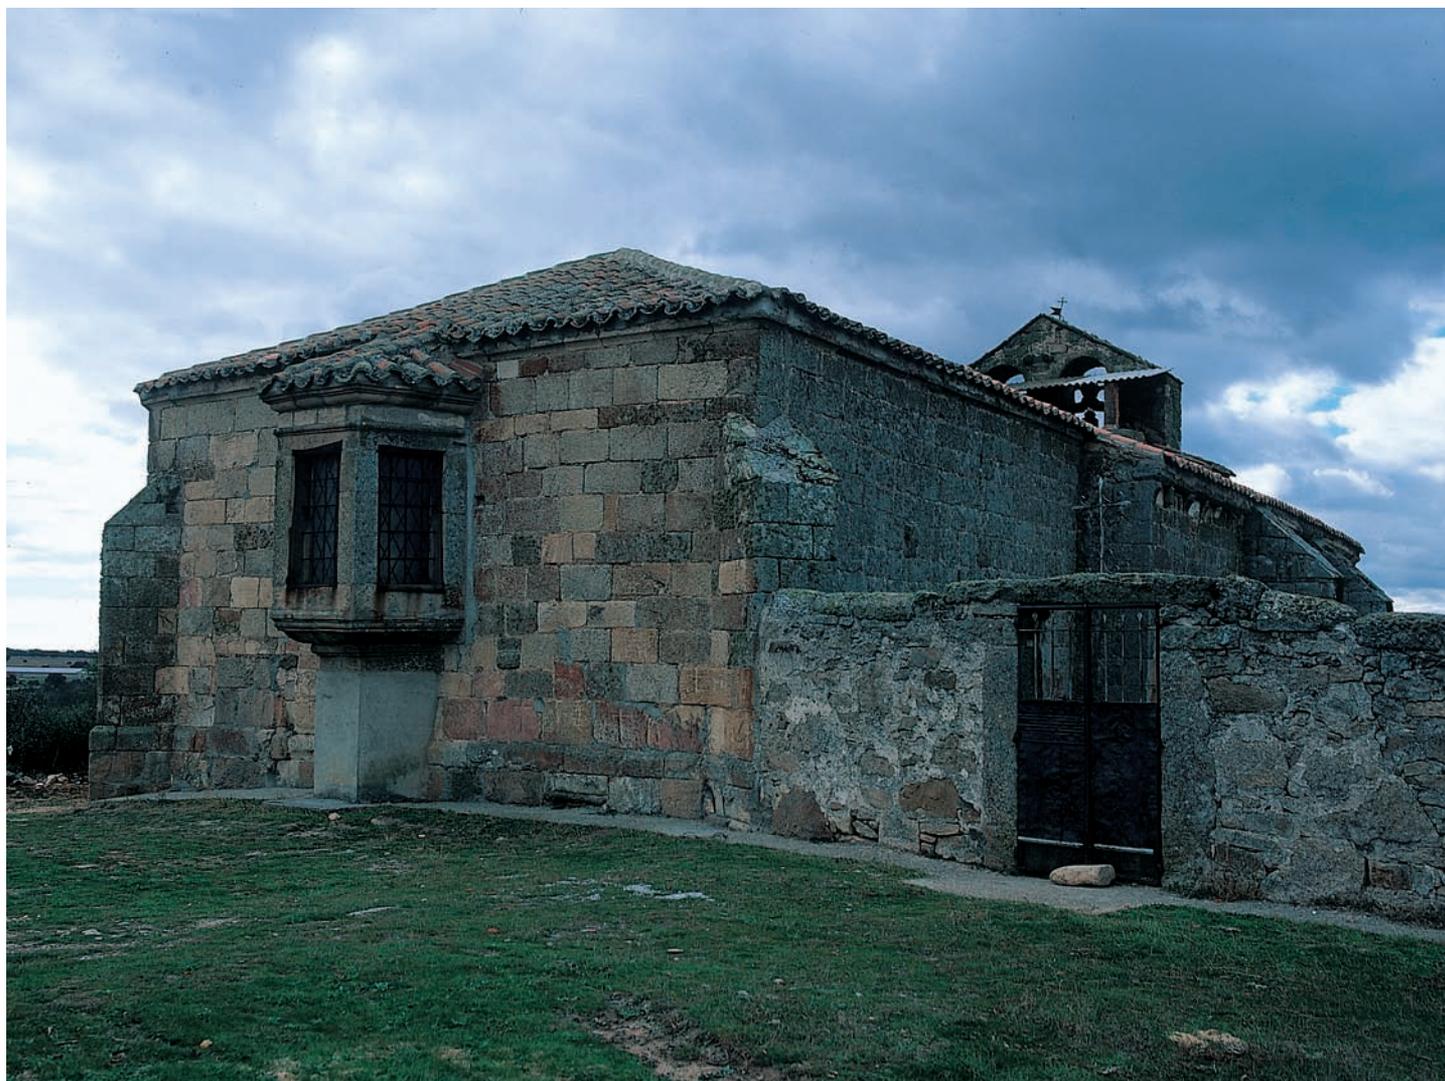
El templo visto desde el noreste

La cabecera original desapareció por completo, pero quedan algunos indicios que ponen de manifiesto que fue más estrecha que la nave. Ésta, en su lado norte, fue reforzada posteriormente con dos contrafuertes, pero conserva prácticamente todo el paramento románico: un muro de sillería, macizo, con seis canes visibles en el primer tramo, otros seis en el segundo y siete en el tercero, casi todos de nacela, toscos, destacando uno con media bola, otro con una figura geométrica cuadrangular y finalmente otro con representación de un falo, idéntico al que aparece también en la iglesia de San Frontis de Zamora. La cornisa está hecha a base de piezas con perfil de listel y chaflán.

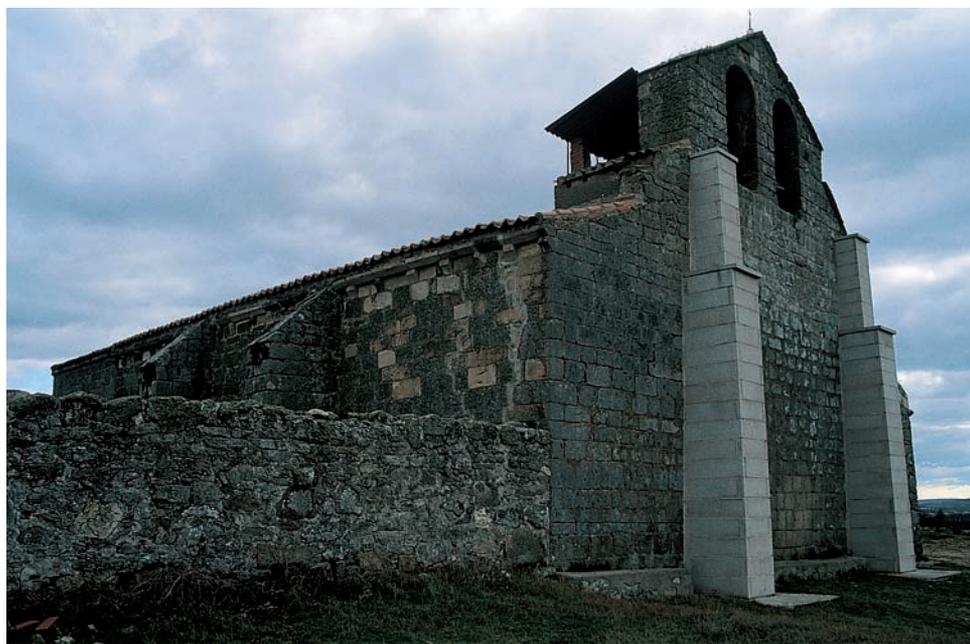
Vista desde el noroeste

El muro de cierre de los pies parece estar bien unido al paramento norte, a pesar de una grieta, lo que confirmaría también una cronología románica. Sobre el centro de este hastial de poniente se eleva la espadaña, reproduciendo el chato modelo tan frecuente en la comarca, con laterales achaflanados y remate a piñón con dos sencillas troneras de medio punto. Pudiera ser románica, aunque dada la enorme perduración del tipo, cabe igualmente la posibilidad de un reconstrucción tardía.

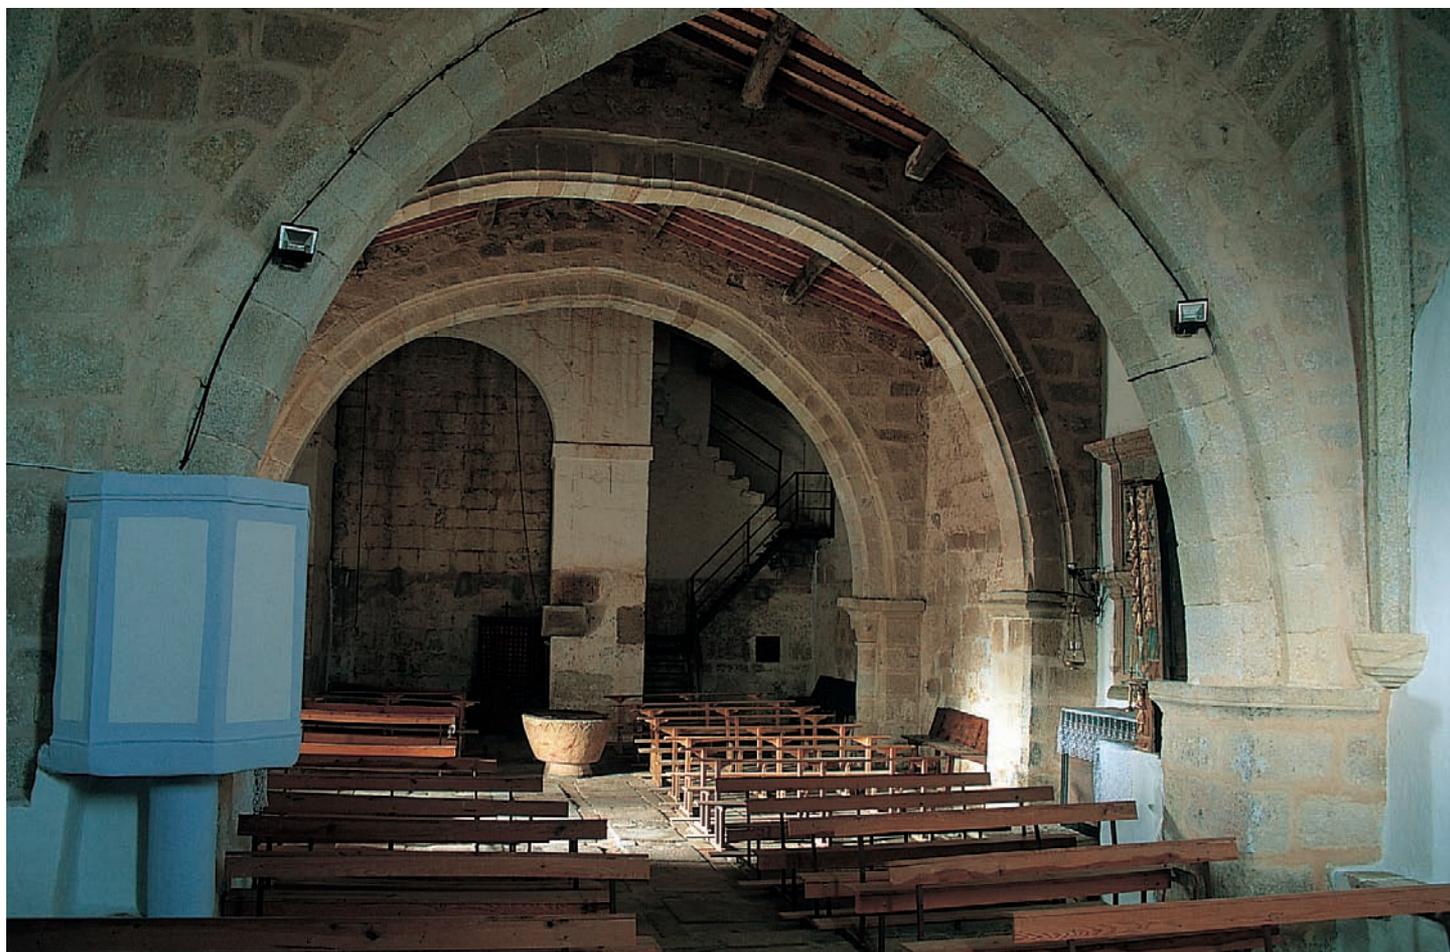
El interior. Fotografía tomada desde la cabecera

El interior parece estar también muy renovado. El arco triunfal es apuntado y los arcos diafragma que separan los

tramos de la nave son de medio punto y doblados, éstos de cronología bastante incierta. El anterior apoya en pilastras y el posterior en semicolumnas adosadas a pilastras, con basas sobre plinto, de grueso toro con lengüetas, y capiteles de cestas lisas rematadas en bolas, con cimacios de nacela. El dovelaje, con aristas en caveto, quizá sea posterior.

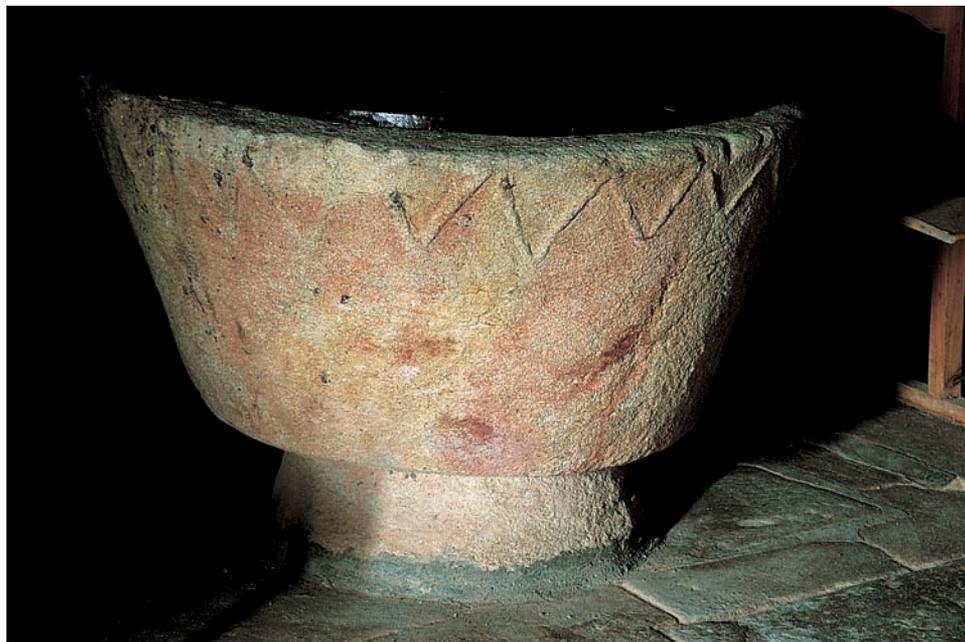
Pila bautismal

Interesante también es la pila bautismal, tallada en granito blanco, de vaso troncocónico, con una altura total de 77 cm y un diámetro de 113 cm y con un sencillo motivo de zigzag en relieve junto a la embocadura. Su cronología plantea las mismas dudas que la obra románica del templo.
