VILLAMOR DE CADOZOS

Iglesia de la Natividad de Nuestra Señora

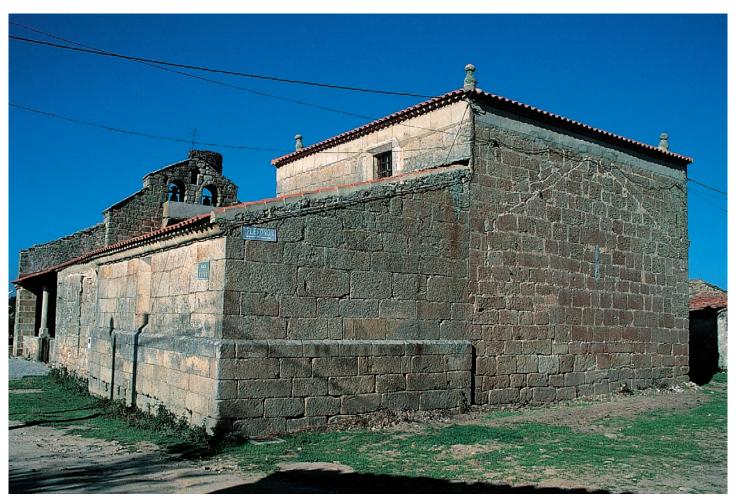
El templo desde el sureste, donde se ve el antiguo testero románico

La cabecera, tal como hoy la vemos, con cubierta a cuatro aguas, es el resultado de una de las reformas más tardías, aunque es fácil ver en sus muros la primitiva románica, algo más baja y con cubierta a dos aguas, con testero plano sobre el que se abría una sencilla saetera, seguramente cegada al colocarse el retablo. Toda esta cabecera románica era de sillería y mientras el muro meridional aparece completamente cubierto por la sacristía, el norte se conserva en su integridad, manteniendo aún *in situ* once canecillos de nacela, aunque uno de ellos fue desplazado al abrirse posteriormente el ventanal. La reforma posmedieval hizo desaparecer la cornisa y elevó el muro varias hiladas, pero aún así las dimensiones de la cabecera románica en planta eran idénticas a la actual, y en alzado solamente un poco menores.

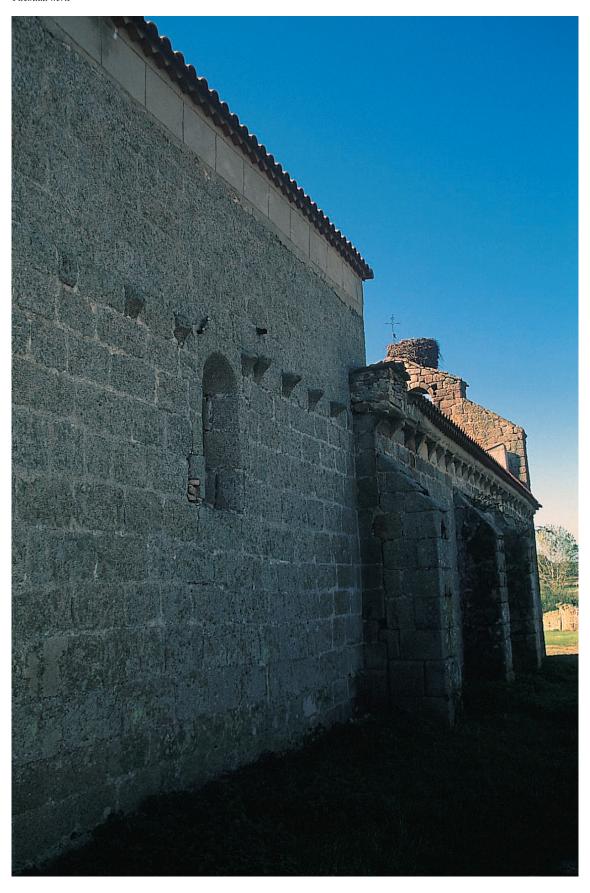
Fachada norte

Mucho mejor se puede ver la nave románica en el muro septentrional. Es ligeramente más ancha que la cabecera, pero los aleros de uno y otro cuerpo quedaban a la misma altura. Presenta el paramento recorrido por tres contrafuertes de remate achaflanado, uno para soportar los empujes del arco triunfal y los otros dos para dividir interiormente la nave en tres tramos, aunque sin duda su cronología es posterior. El muro es liso, macizo, con el alero completo, compuesto por 25 canes de nacela y cornisa de listel y chaflán, aunque alguna pieza presenta también perfil de nacela. El último tramo de la nave es más largo y mediante una clara ruptura de hiladas, da paso a la espadaña -como es habitual usada también como "juego de pelota"-, cuyo formato es el típico de Sayago, con zócalo rematado en chaflán, ligeramente más grueso, seguido de gran cuerpo macizo rematado lateralmente en acusados

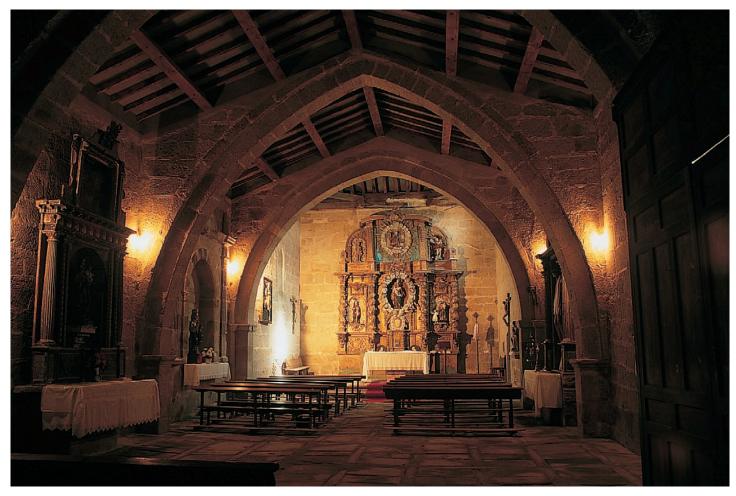
Interior

En el interior del templo llaman la atención los tres grandes arcos diafragma apuntados —el triunfal y los dos de la nave—, cuya construcción se llevaría a cabo en época gótica. Los muros muestran la sillería limpia, donde se aprecia el formato de la primitiva portada cegada del mediodía. De la cabecera románica se ven algunos restos
